Betonundersøgelse, Hyldebjergvej

BO - VEST/ Vridsløselille  
Andelsboligforening. Hyldebjergvej

Strukturanalyse og kloridanalyser

Dokumentnr. P-61202-J-16.115-01  
Version 00  
Udgivelsesdato 8.januar 2009

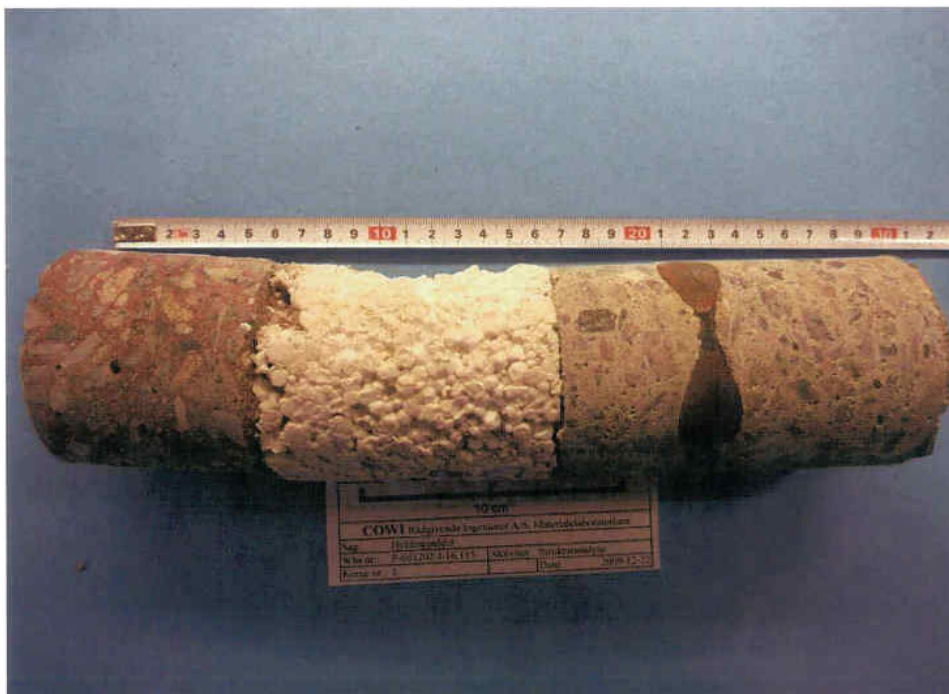
**Kerne K1:** Facadeelement, prøvehus - Høkerlængen 2. Udboringssiden på kernen (ydersiden) er placeret tv. i foto. Der ses en tredeling med beton yderst og inderst adskilt af et 90 mm tykt polystyren lag.

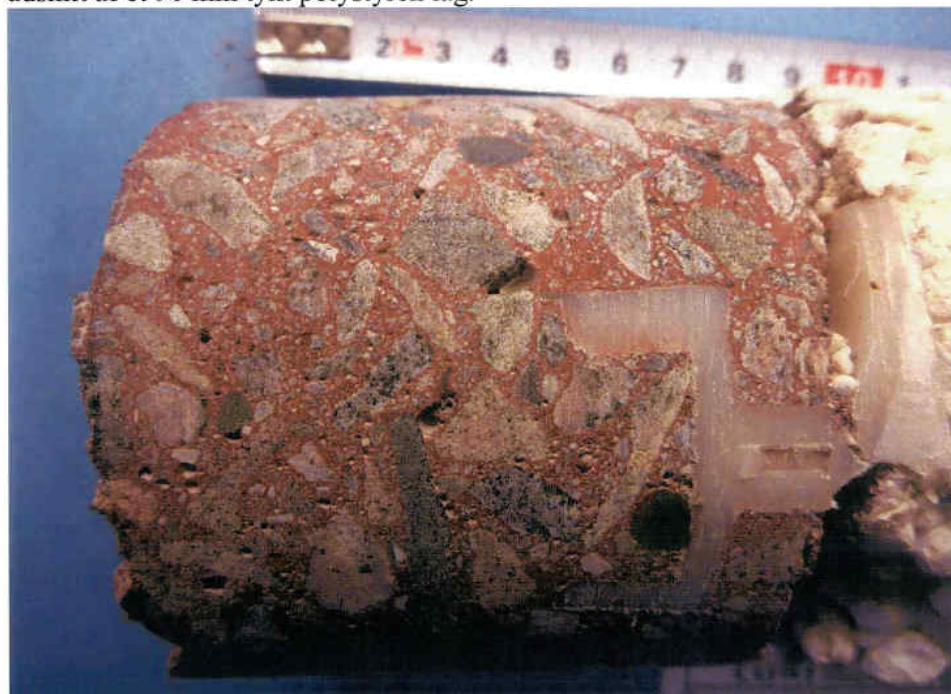
**Kerne K1:** Facadeelement, prøvehus - Høkerlængen 2. Udboringssiden på kernen (ydersiden) er placeret tv. i foto. Cementpastaen i betonen yderst er rød. Der ses indstøbt plastik afstandsholder og Ø 4-5 mm armering. Der ses lidt luft, i form af irregulære luftindkapslinger og små kugleformede luftporer.

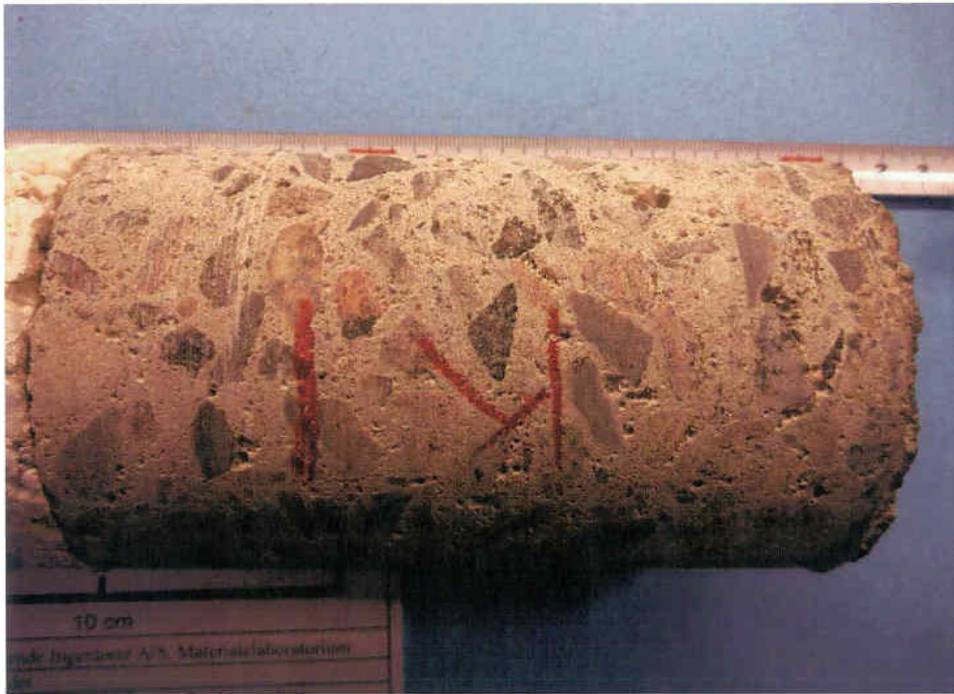
**Kerne K1:** Indvendig side af facadeelement, prøvehus - Høkerlængen 2. Udboringssiden på kernen (ydersiden) er ikke med i foto (ligger i retning mod venstre). Cementpastaen i betonen inderst er grå. Der ses en del luft i form af små til mellemstore kugleformede luftporer og irregulære luftindkapslinger.

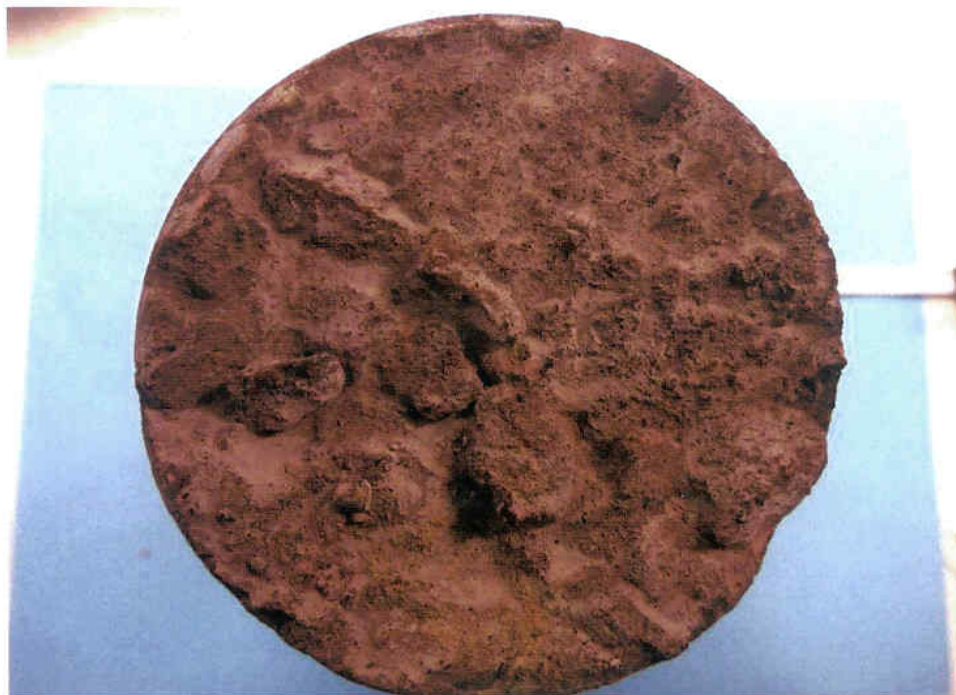
**Kerne K1:** Overfladen på yderside (udboringssiden) med frilagt stentilslag.

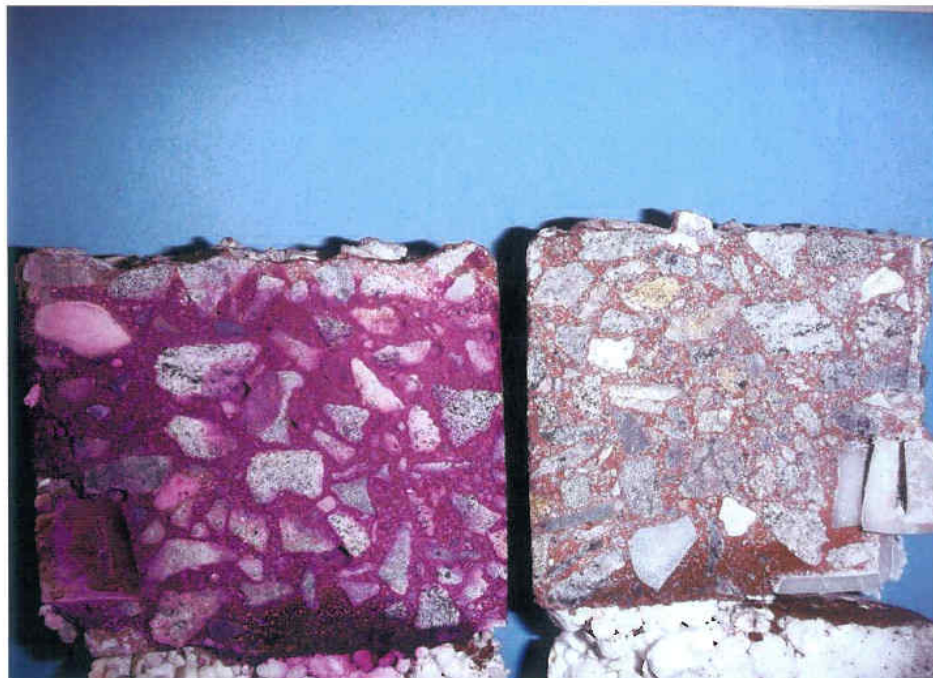
**Kerne K1:** Udboringssiden på kernen (ydersiden) er placeret opad i foto. Venstre kernehaldel er påført phenolphthalein, deraf lilla farvningen. Der ses karbonatisering i de yderste 3-5 mm af udvendig betondel. Der ses ikke karbonatisering af betonen op mod isolering.

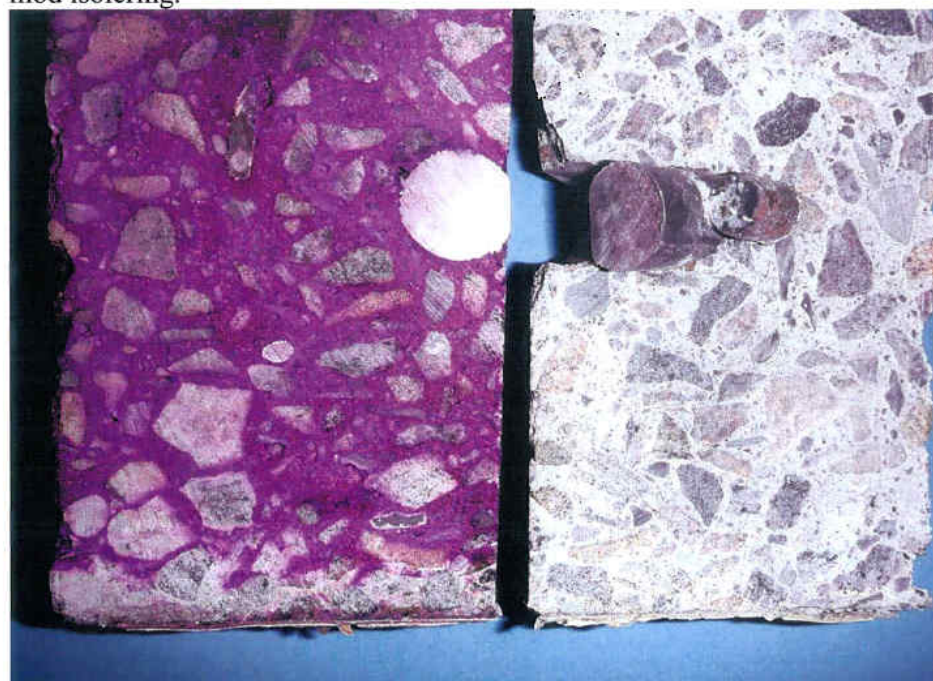
**Kerne K1:** Udboringssiden på kernen (ydersiden) er placeret opad i foto, nederst ses indvendig side af betonelementet. Der ses karbonatisering i de inderste 7-10 mm. Ø18 mm rundjerns armering er frihugget, der ses rustgrad 0. Rundjernsarmering med mindre diameter er påsvejst; på påsvejst armering ses rust - muligvis byggepladsrust.

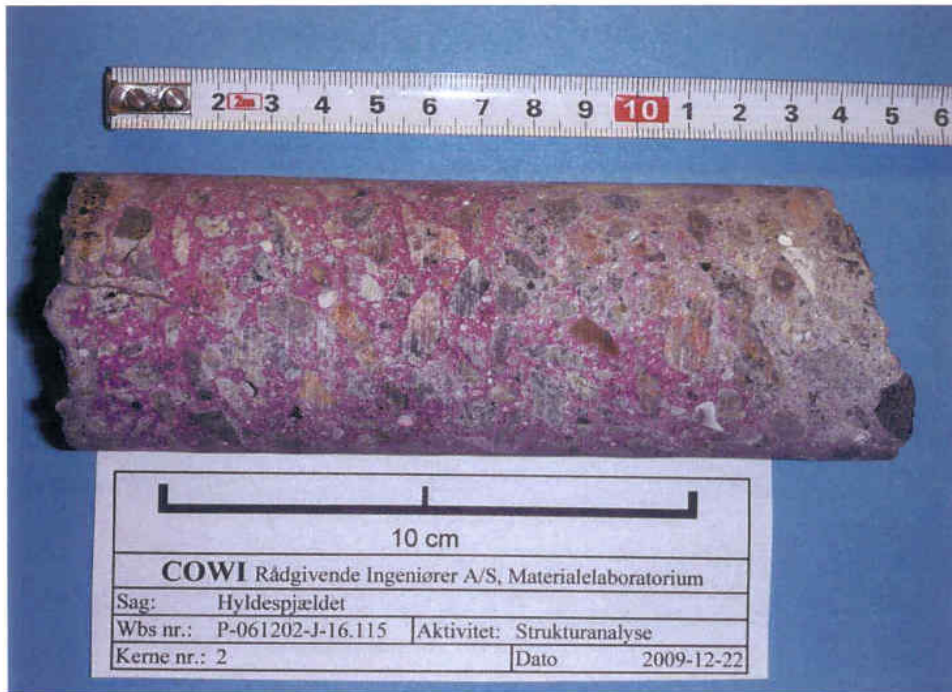
Strukturanalyserne viser, at de grove revner vinkelret på overfladen i kerne K2 og K3 sandsynligvis skyldes AKR.

| <b>Revner/defekter</b> | Der ses en grov revne, omtrent vinkelret på overfladen. Revnen forløber fra overfladen og indtil en dybde af 40 mm. Revnen forløber igennem stentilslag. |

**Kerne K2:** Midt i søjle i portelement, Hjortelængen 2. Udboringssiden på kernen er placeret tv. i foto. Kernen er påført phenolphthalein, deraf lilla-farvningen. Der ses en grov revne vinkelret på overfladen. De yderste 2 mm af cementpastaen er blåfarvet.

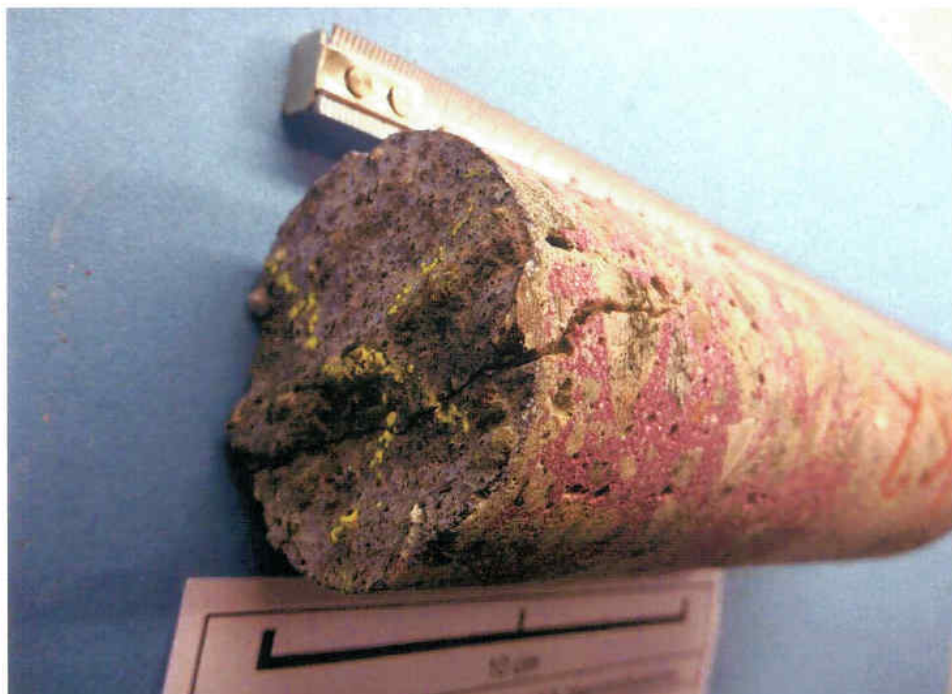
**Kerne K2:** Midt i søjle i portelement, Hjortelængen 2. I overfladen ses grov revne. Revnen ses dybere i betonen at skære stentilslag. De yderste 2 mm af cementpastaen er blåfarvet.

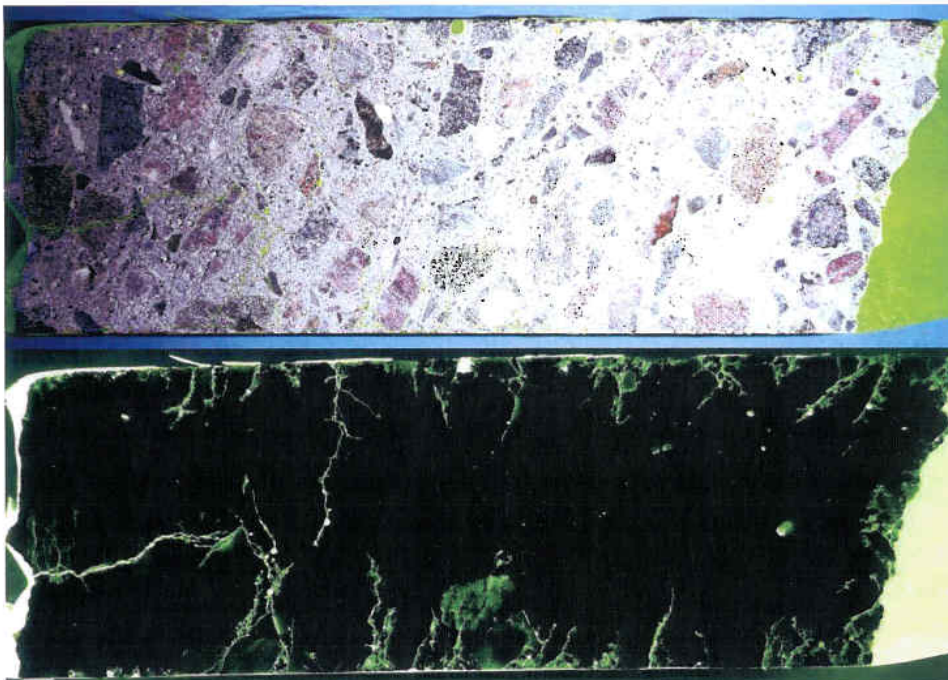
**Kerne K2:** Imprægneret planslib af kernen med udboringssiden tv. Foto i alm. lys foroven og i fluorescens forned. Der ses revnedannelse (skinnende gullig-grønne streger, med revne vinkelret på overfladen indtil 35 mm. Herunder ses talrige overflade parallelle revner med en indbyrdes afstand på 3-8 mm i hele kernens længde

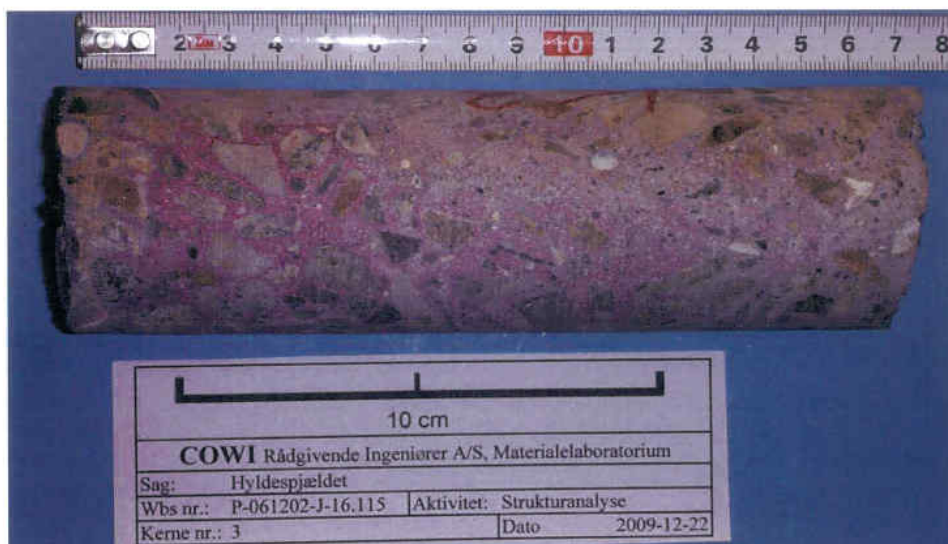
| <b>Revner/defekter</b> | Der ses en grov revne, omtrent vinkelret på overfladen. Revnen forløber fra overfladen og indtil en dybde af 30 mm. Revnen forløber igennem stentilslag. |

**Kerne K3:** Midt i søjle i portelement, Bryggerlængen 18. Udboringssiden på kernen er placeret tv. i foto. Kernen er påført phenolphthalein, deraf lilla-farvningen. Der ses en del hvide, reaktive flintkorn i størrelsen 3-6 mm. De yderste 2 mm af cementpastaen er blåfarvet.

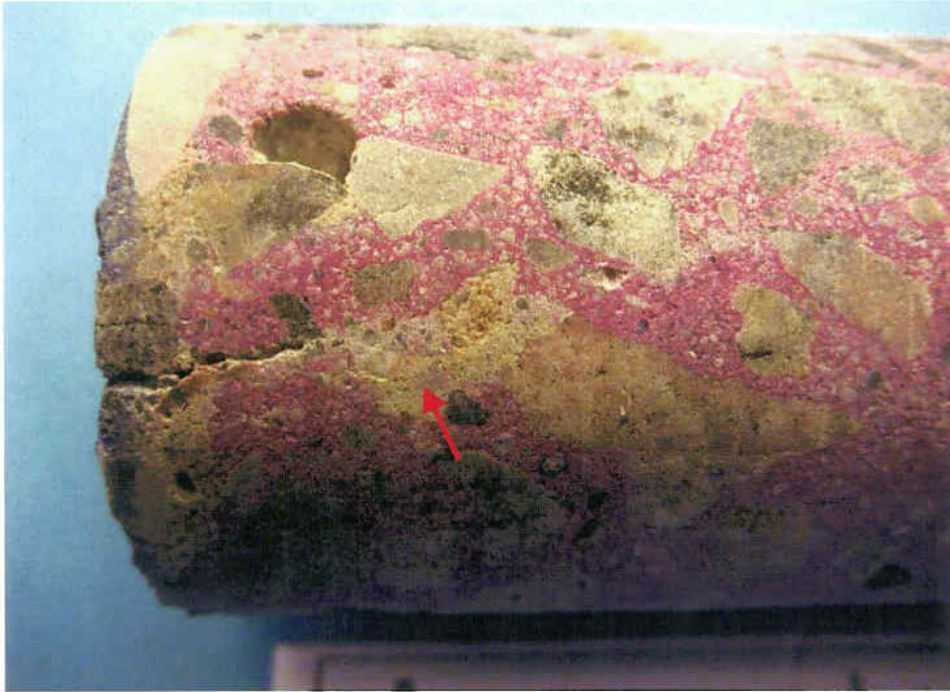
**Kerne K3:** Midt i søjle i portelement, Bryggerlængen 18. Udboringssiden på kernen er placeret tv. i foto. Kernen er påført phenolphthalein, deraf lilla-farvningen. Der ses karbonatisering langs grov revne (rød pil, cementpasta viser ikke her lilla udslag).

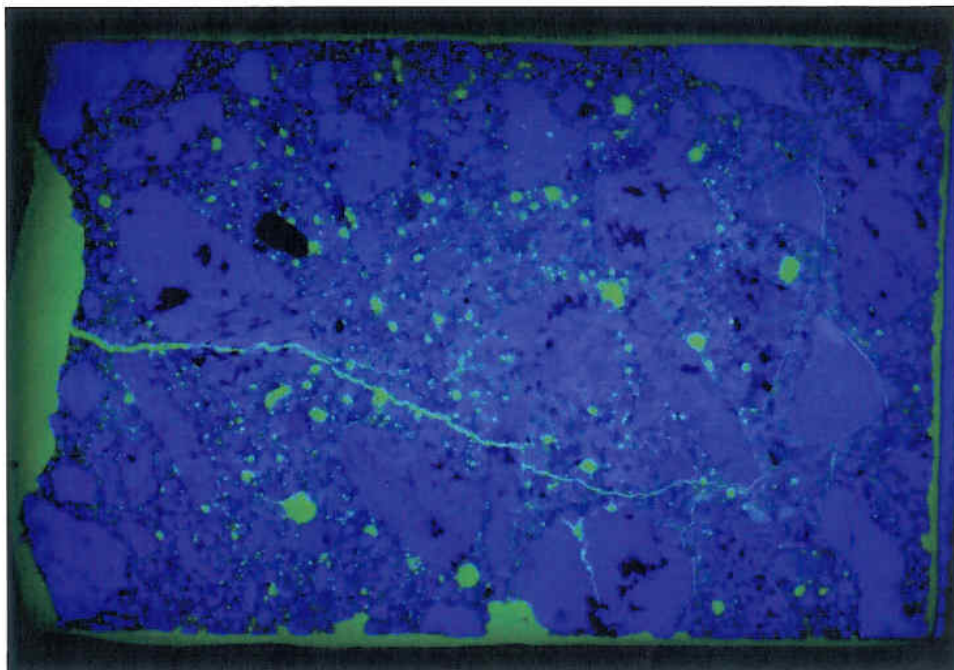
**Kerne K2:** Retning for ydre overflade tv. Der ses et lavt til middel indhold af luftporer. Vinkelret på overfladen en grov revne indtil 40 mm hvor en fin revne ses parallelt med overfladen. Revner skærer tilslagskorn.  
 Fotostr.: 30 mm x 45 mm. Fluorescens.

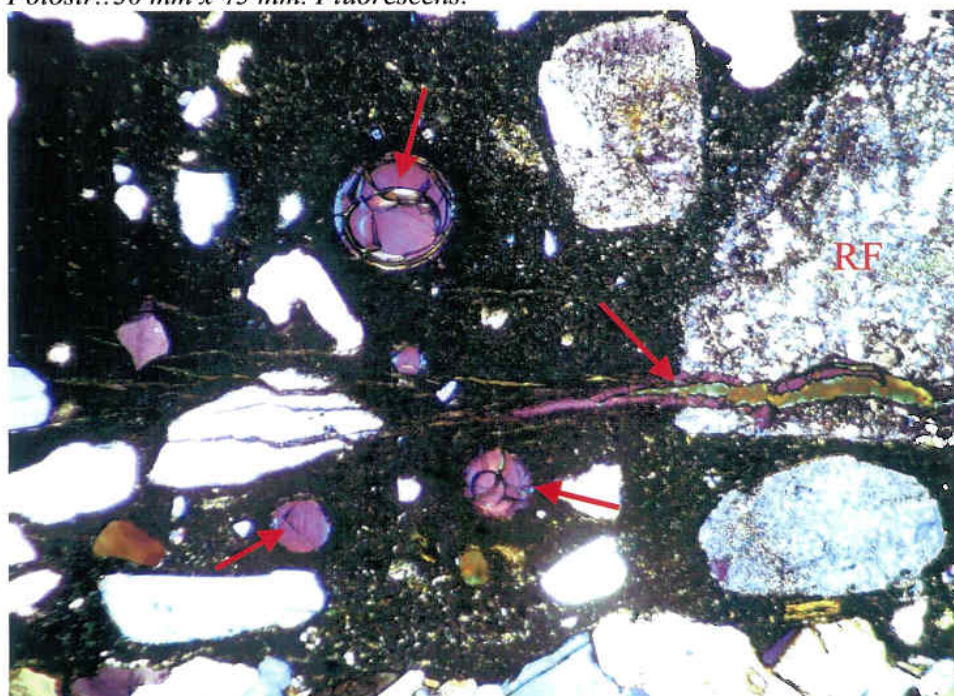
**Kerne K2:** Der ses revner fra reaktive flintkorn (RF) og AKR gel i revnerne samt i luftporer (røde pile).  
 Fotostr.: 1,8 mm x 2,4 mm. Krydsede nicoller og gipsblad indsat.

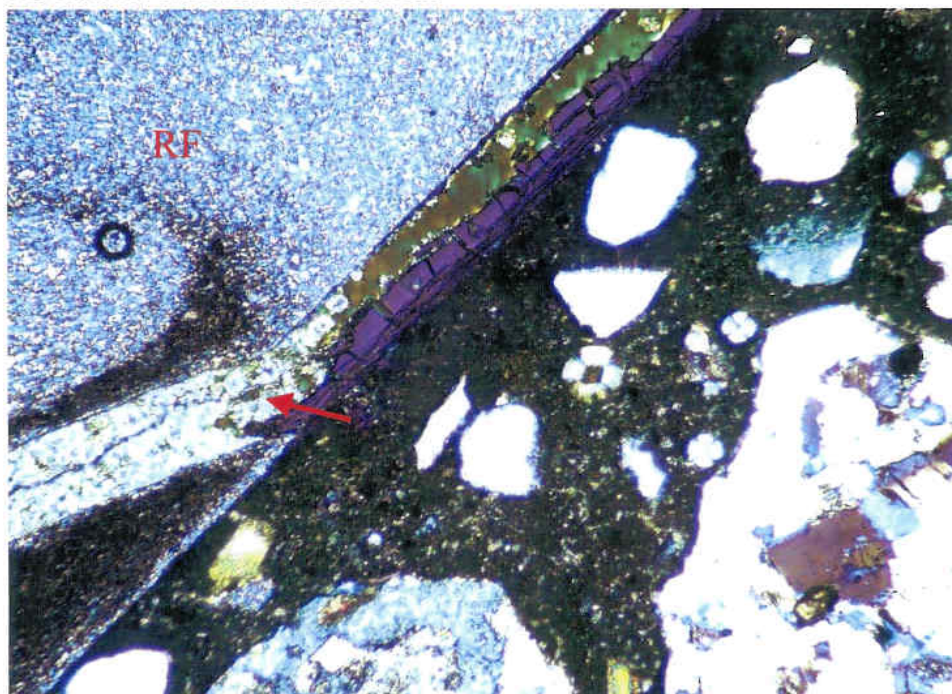
**Kerne K2:** Der ses revne langs reaktivt flintkorn (RF) og AKR gel i revne. Del af AKR gel er krystalliseret (rød pil).

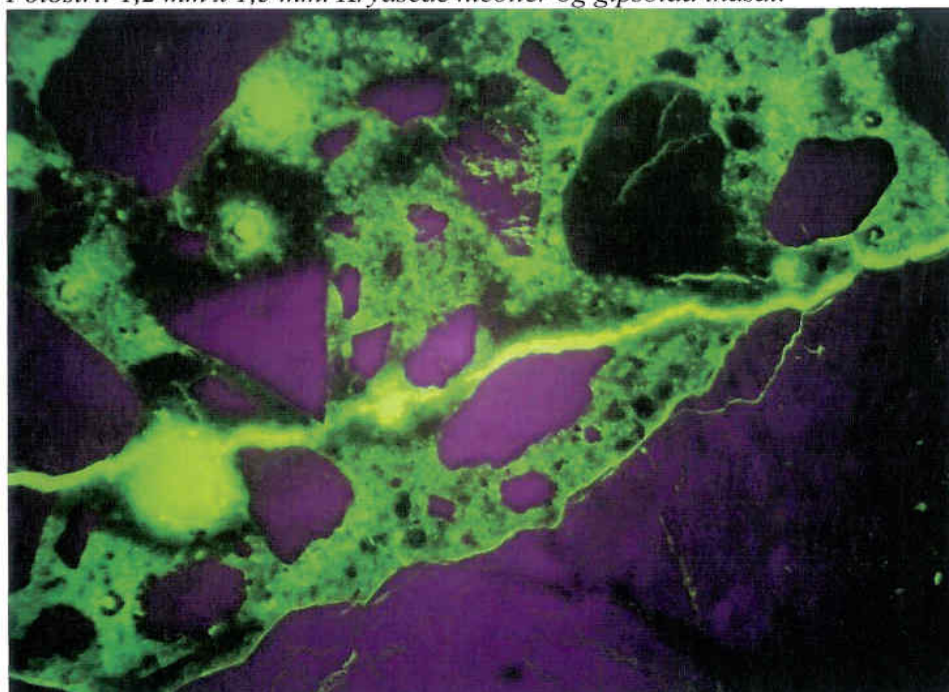
**Kerne K2:** Der ses en inhomogen kapillarporøsitet med variation fra  $<0,30$  -  $>0,60$ . I foto ses desuden fin revne 40 mm under overfladen (overflade er placeret i retning opad i foto). *Fotostr.: 1,8 mm x 2,4 mm. Fluorescens.*

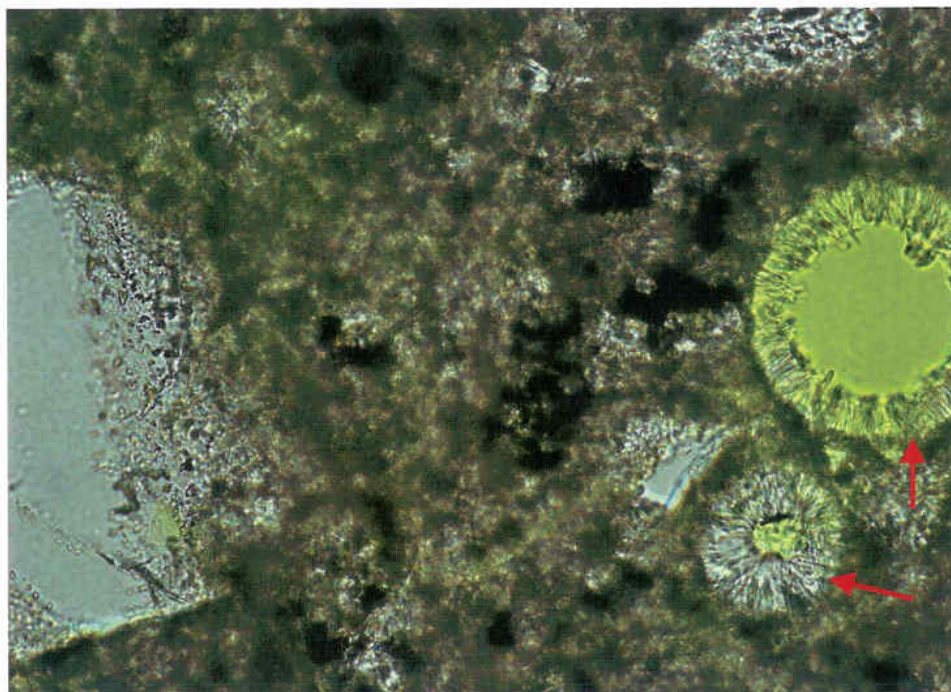
**Kerne K2:** Luftporer helt til delvis udfyldt med ettringit (ved røde pile). Der ses mange årringe omkring alit korn som følge af høj hydratisering.  
 Fotostr.: 0,2 mm x 0,3 mm. Parallele nicoller.

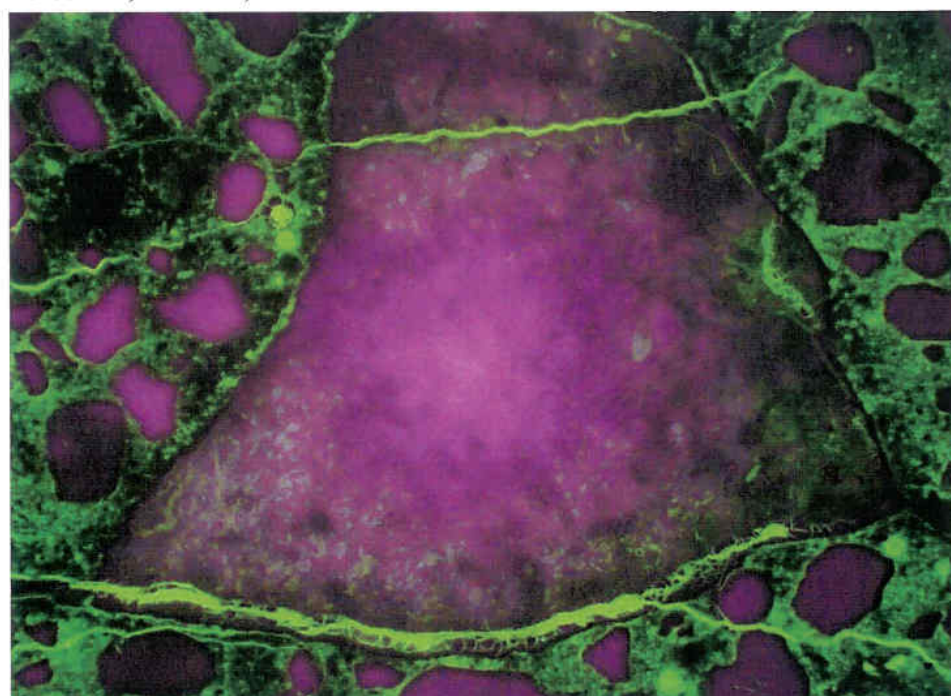
**Kerne K2:** Der ses en inhomogen kapillarporøsitet med variation fra <math><0,30 - >0,60</math>. I foto ses nederst fin revne 40 mm under overfladen (retning opad), langs/gennem reaktivt flintkorn. Fotostr.: 3,6 mm x 4,8 mm. Fluorescens.

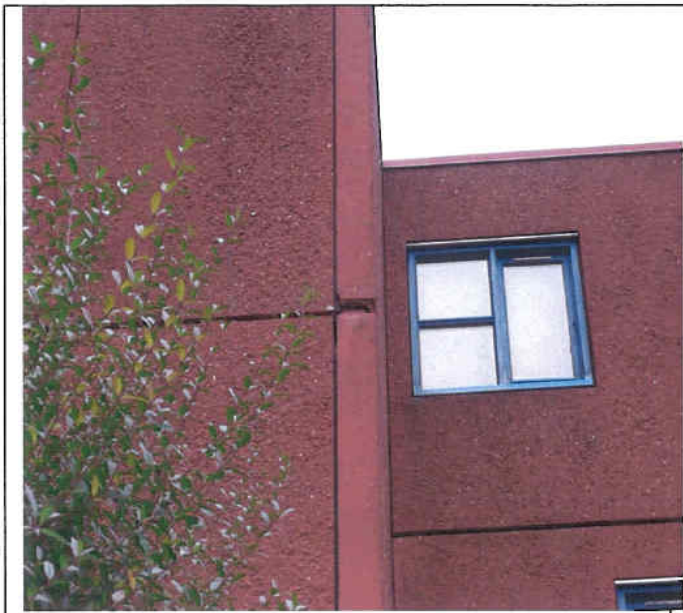
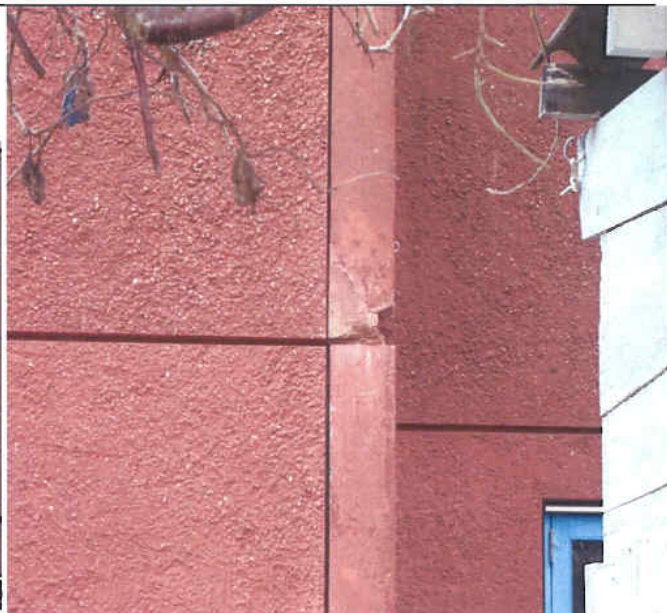
Eksempel på hjørneskade

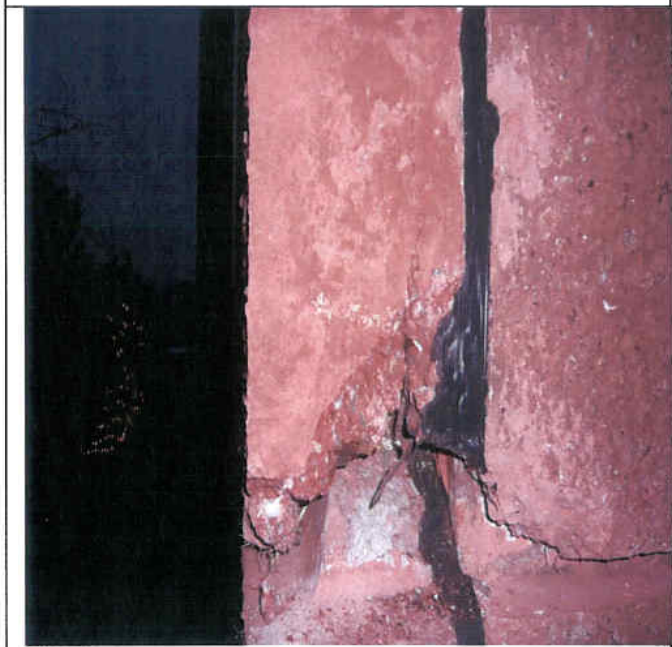
Ophugn. i en hjørneskade (St.torv 17) viser , at der er tale om en dårlig udstøbning (stenrede). Bemærk borttæret armering og at skaden fortsætter højere op i elementet.

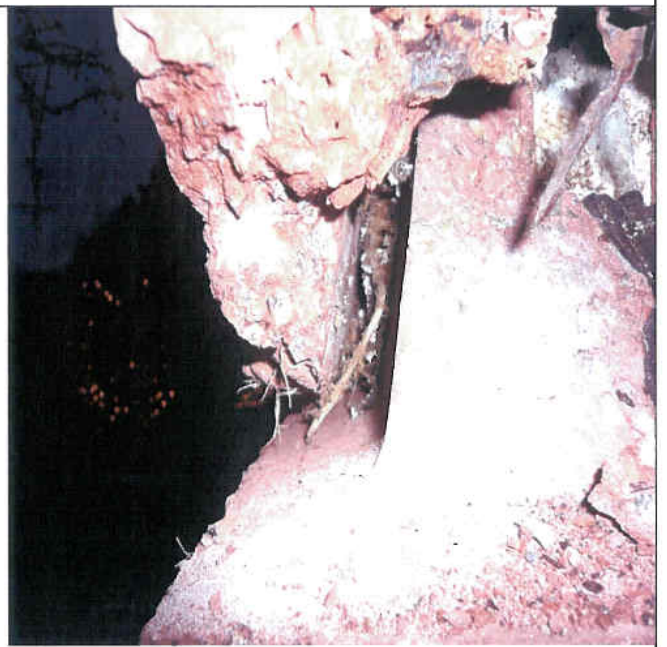
Der vokser planter inde i hulrum mellem de to elementer.

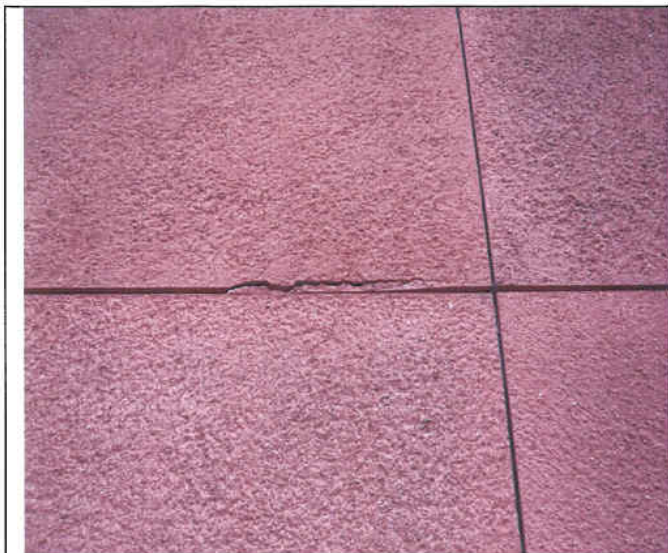
Afskalning af nederste del af element ved Torvelængerne 1.

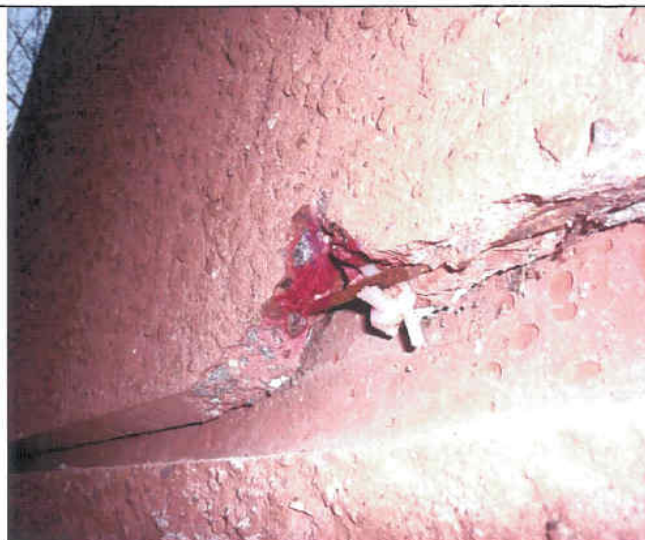
Løs beton er hugget af indtil fast beton. Noget af armeringen ligger i bagerste del af "tåen" med dæklag fra 10 mm. Dæklag til bund ca. 25 mm.

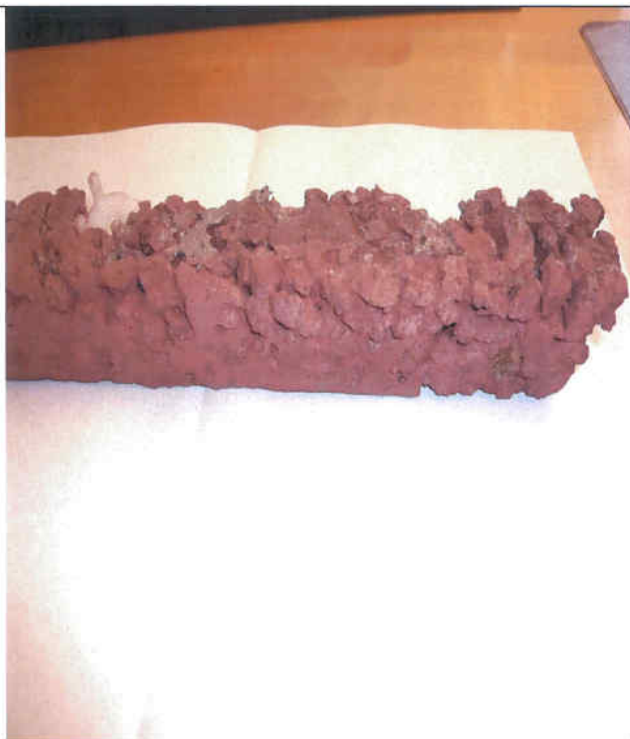
Betonen i "tåen" er ikke vibreret tilstrækkeligt sammen. Den er helt åben i strukturen, der tillader vand og luft at trænge ind til armeringen.

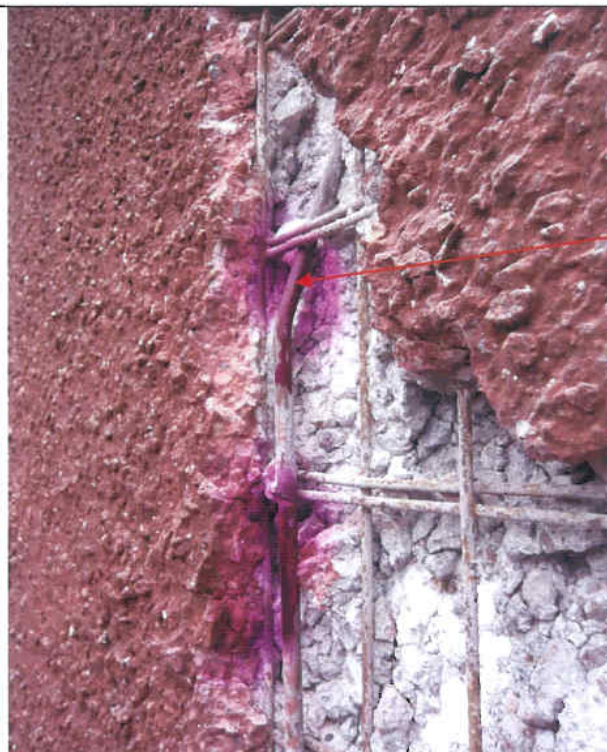
Store Torv 4. Frihugning af stritter for kontrol af forbindelse mellem for og bagplade, se ved rød pil. Stritteren er rundjern Ø 10 i rustfri udførelse.

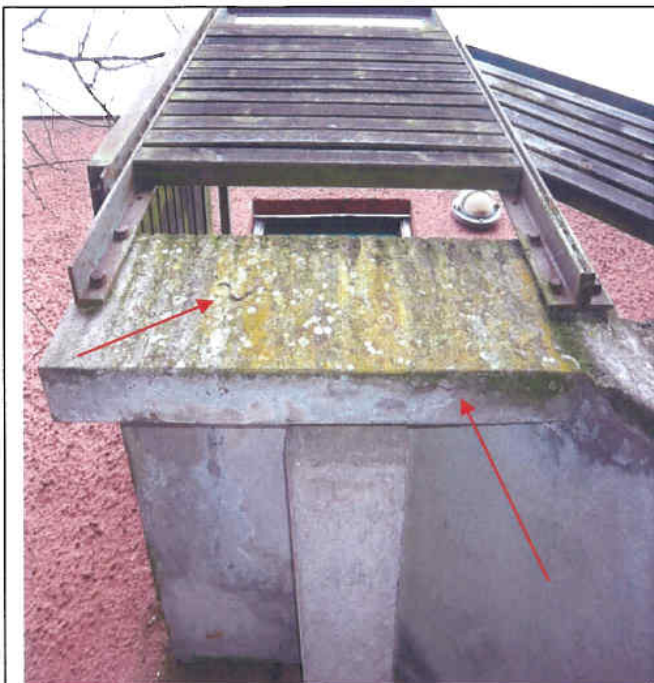
Eksempler på skader på trapper, her på trappevange.

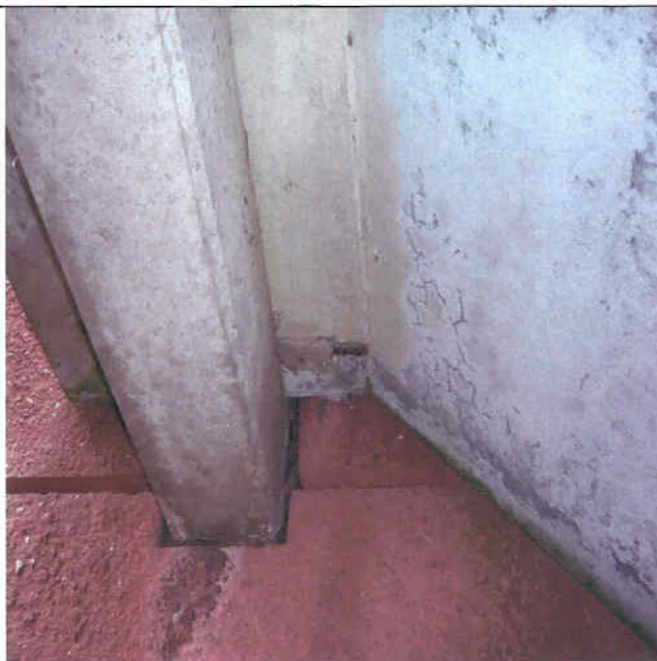
Eksempel på dæklagsskade i underside af trappeløb.

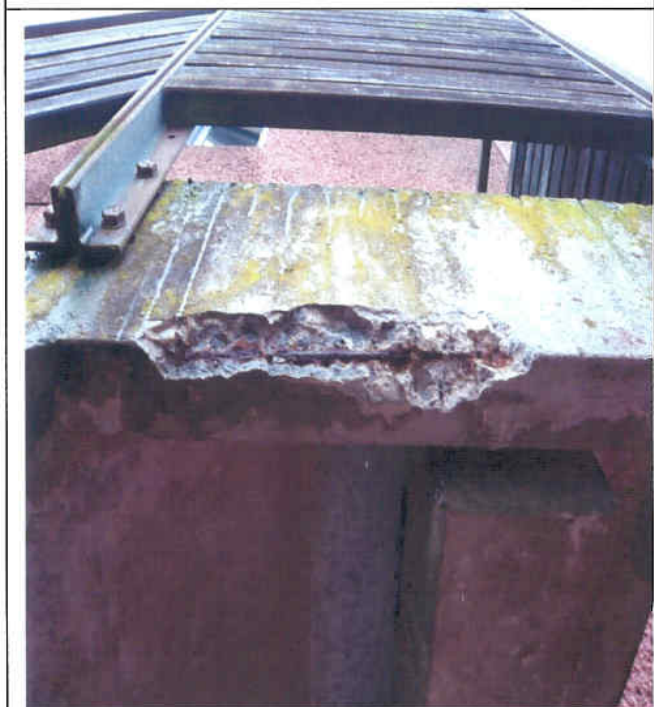
Afskalning over rusten armering.

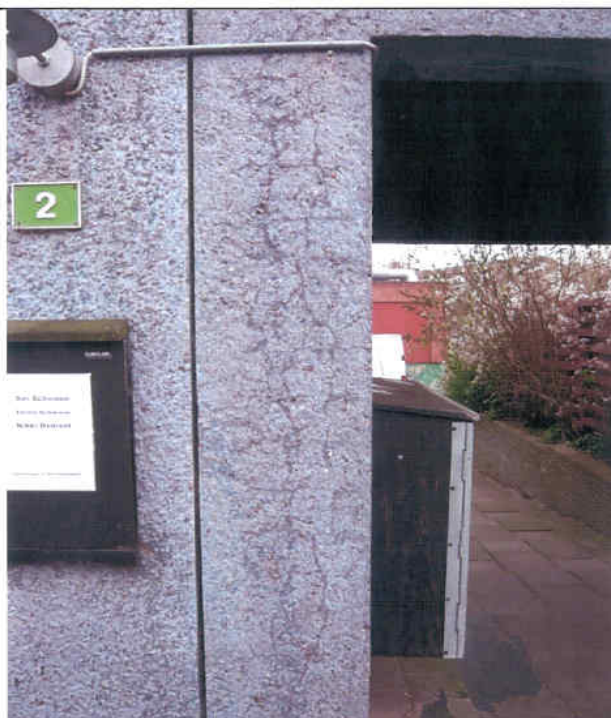
Eksempel på netrevner i blå søjler.

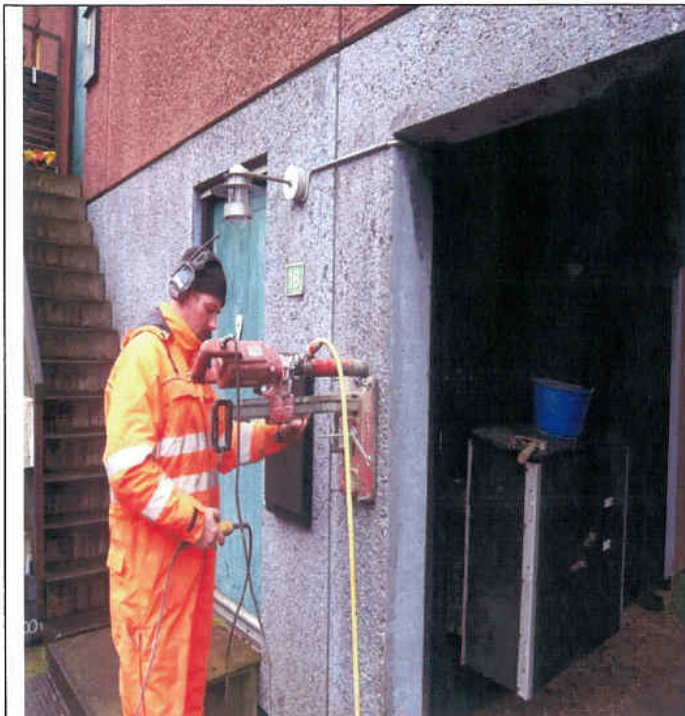
Udboring af kerne i blå søjle.

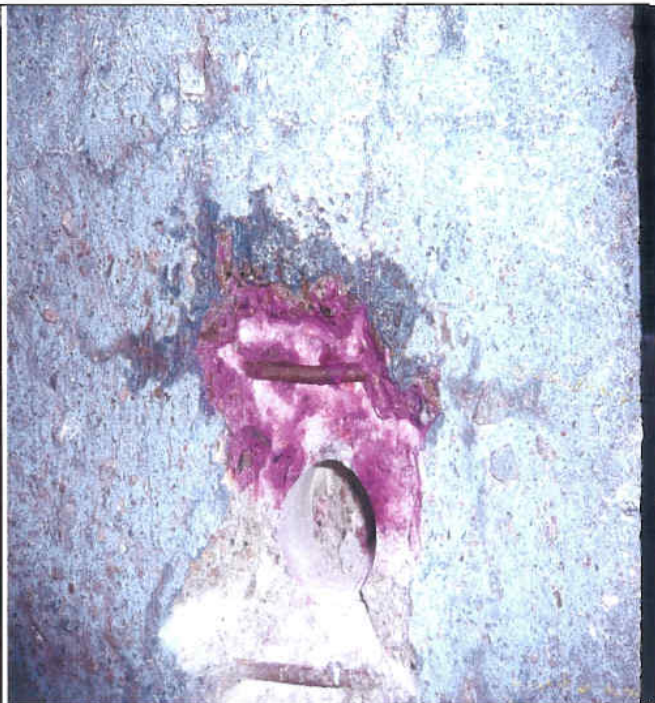
Bøjlearmering i nærheden af udboret kerne. Der er karbonatiseret inde omkring armering på grund af revne. Ikke nævneværdig rust på armering.

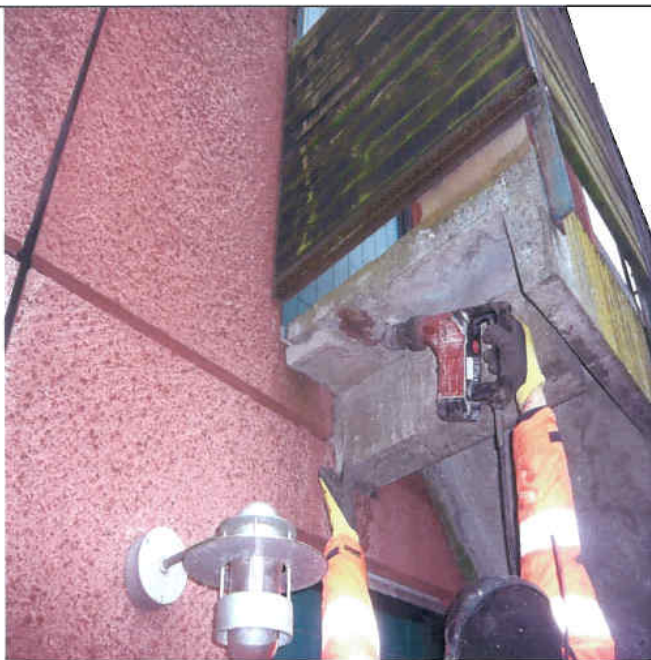
Mesterslippen 4. Nedhugning af stor skade, der var i fare for at falde ned. Bemærk meget rusten armering på grund af klorider.

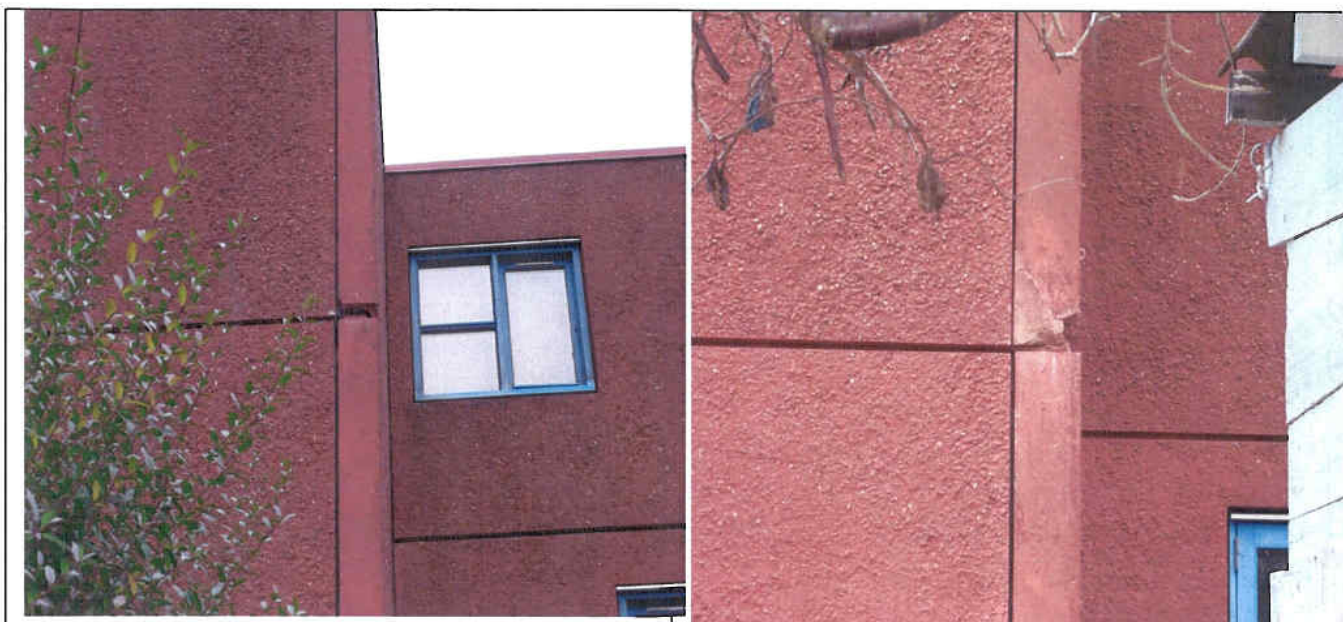
Eksempel på hjørneskade

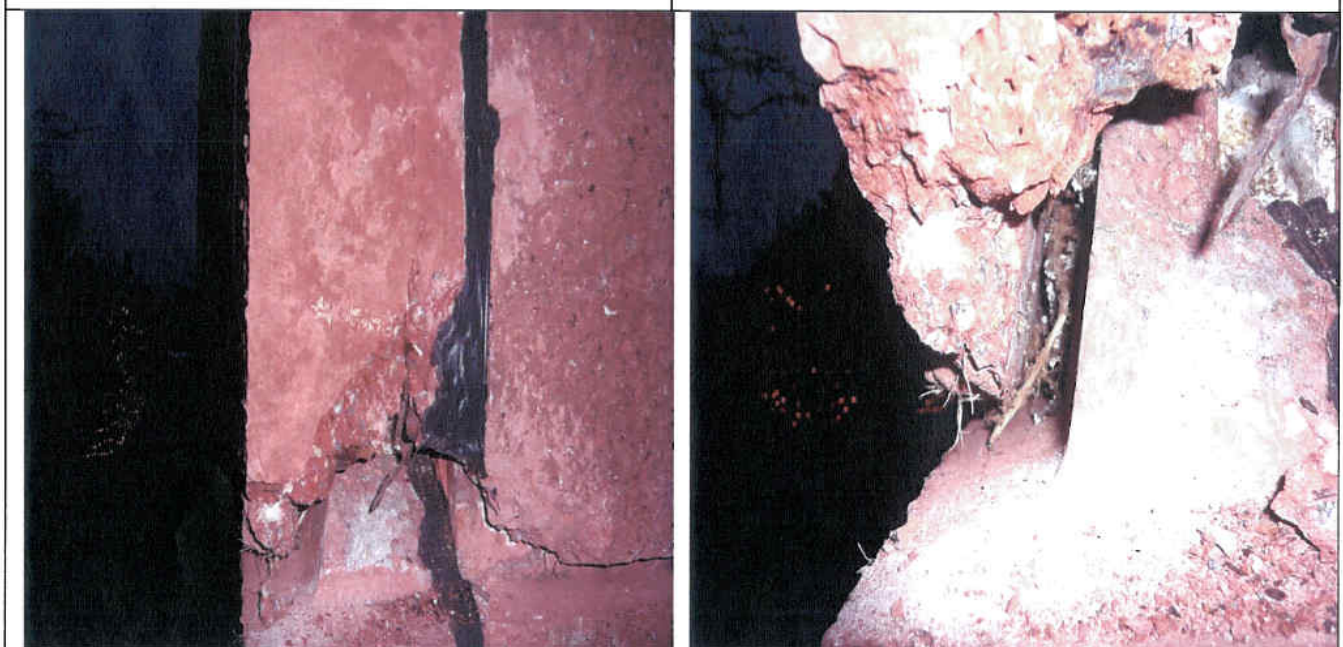
Ophugn. i en hjørneskade (St.torv 17) viser, at der er tale om en dårlig udstøbning (stenrede). Bemærk borttæret armering og at skaden fortsætter højere op i elementet.

Der vokser planter inde i hulrum mellem de to elementer.

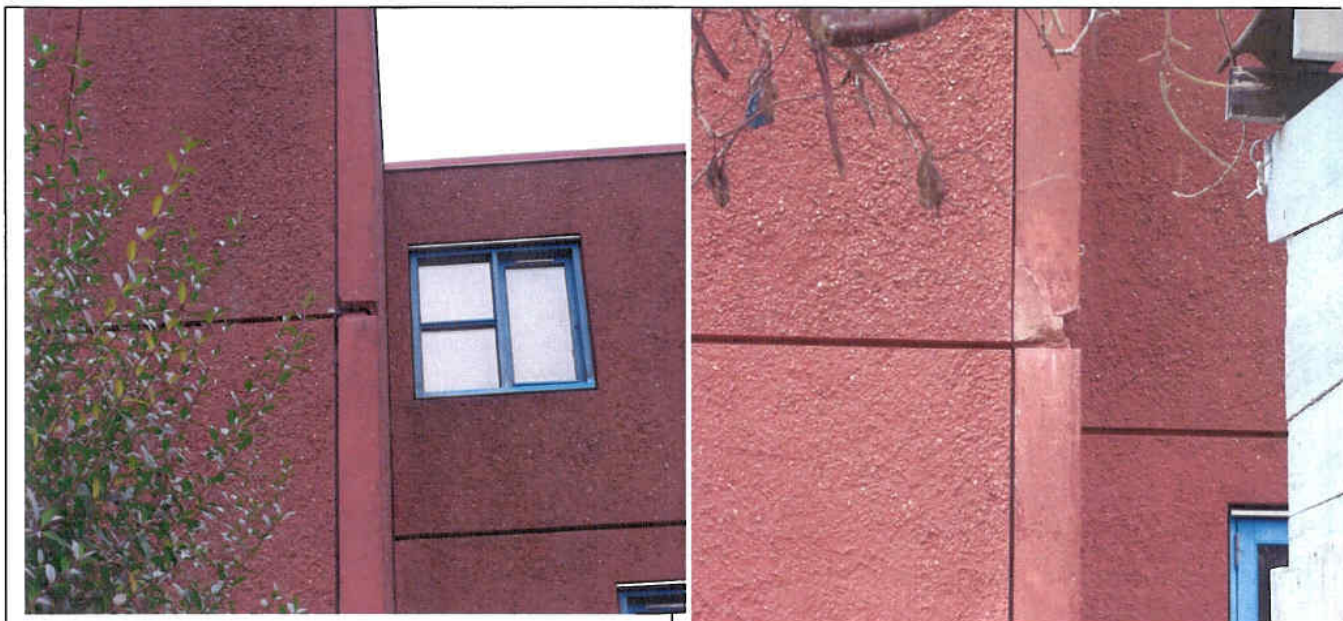
Eksempel på hjørneskade

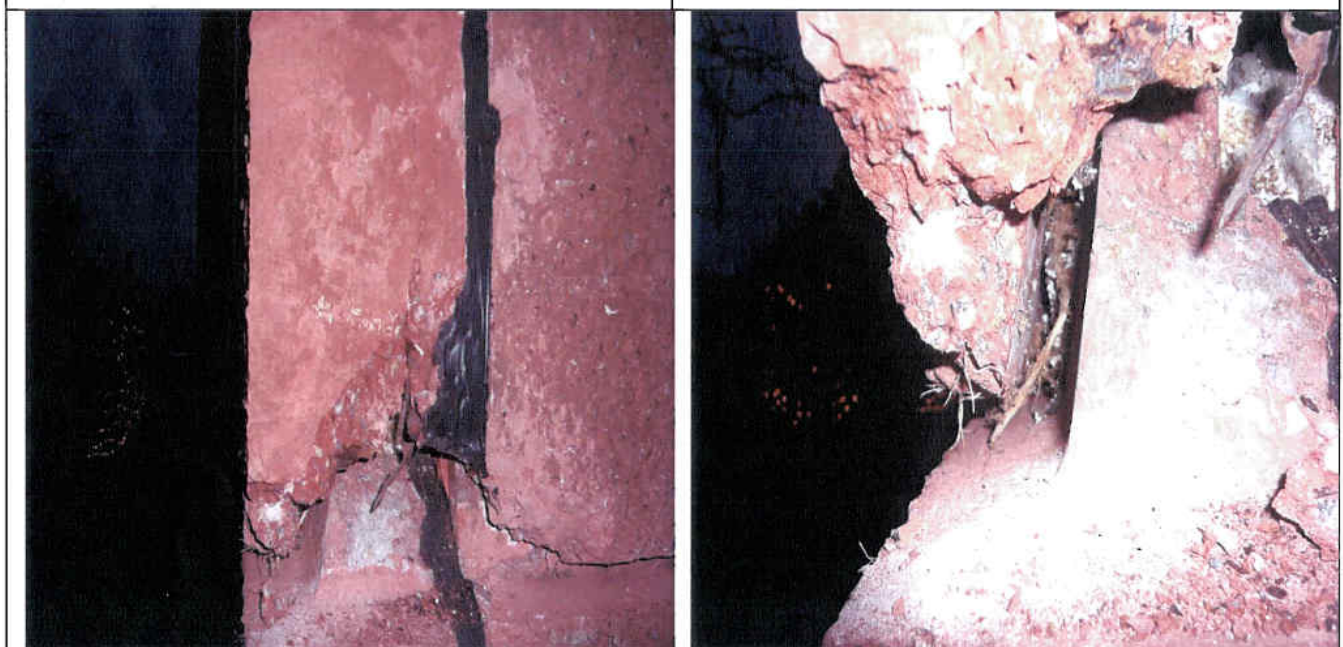
Ophugn. i en hjørneskade (St.torv 17) viser , at der er tale om en dårlig udstøbning (stenrede). Bemærk borttæret armering og at skaden fortsætter højere op i elementet.

Der vokser planter inde i hulrum mellem de to elementer.
