Betonundersøgelse, Hyldebjergvej

BO - VEST/ Vridsløselille  
Andelsboligforening. Hyldebjergvej

Strukturanalyse og kloridanalyser

Dokumentnr. P-61202-J-16.115-01  
Version 00  
Udgivelsesdato 8.januar 2009

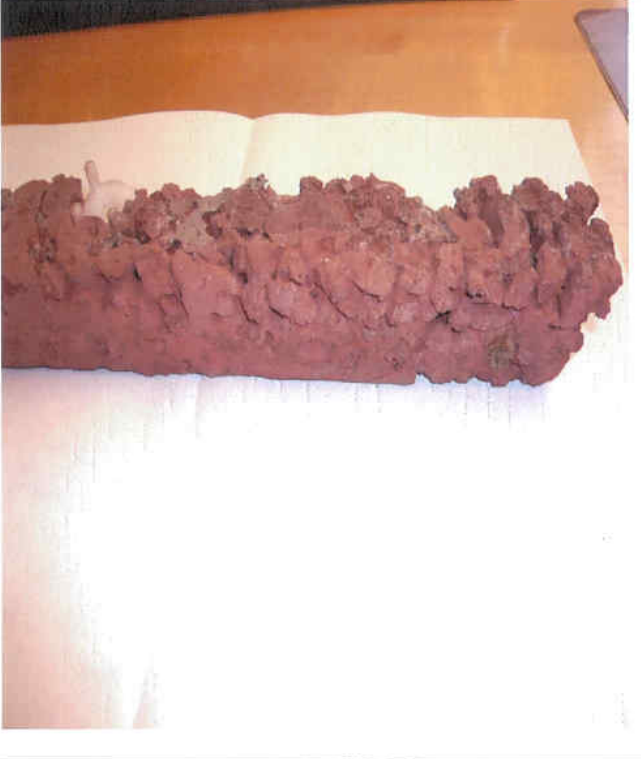
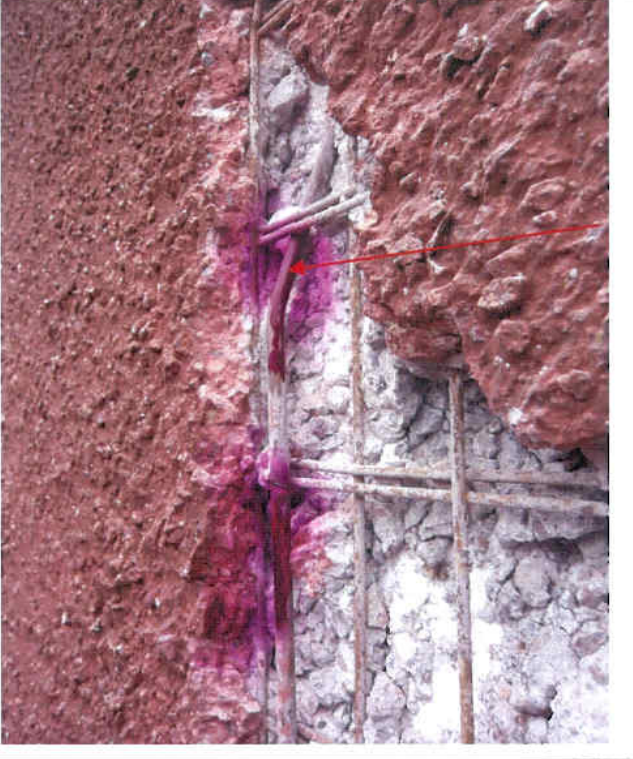
| <p>Betonen i "tåen" er ikke vibreret tilstrækkeligt sammen. Den er helt åben i strukturen, der tillader vand og luft at trænge ind til armeringen.</p> | <p>Store Torv 4. Frihugning af stritter for kontrol af forbindelse mellem for og bagplade, se ved rød pil. Stritteren er rundjern Ø 10 i rustfri udførelse.</p> |

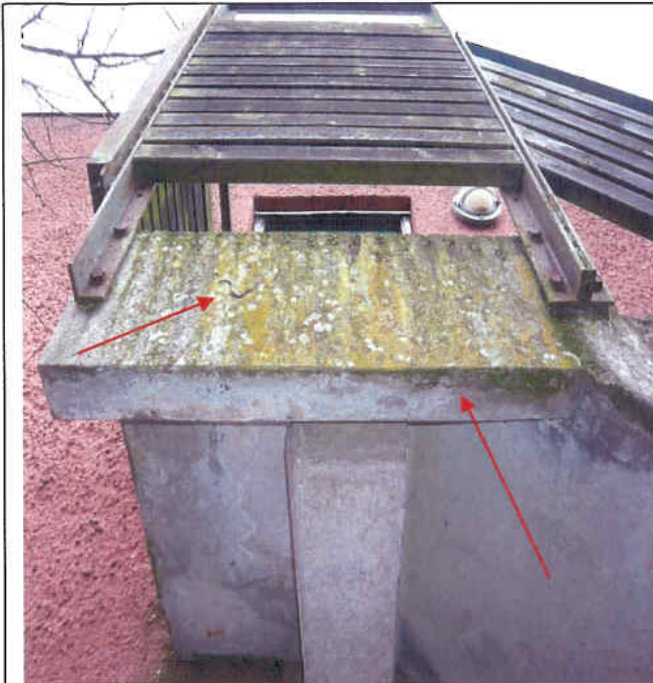
Eksempler på skader på trapper, her på trappevange.

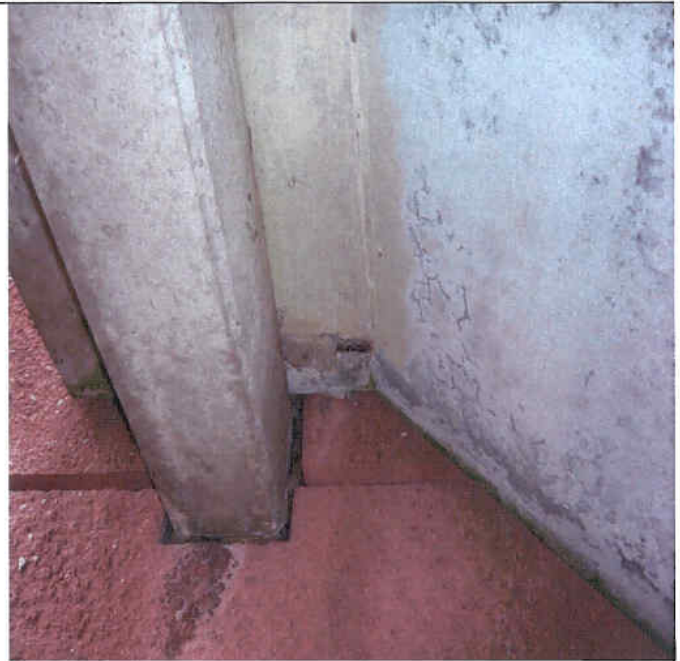
Eksempel på dæklagsskade i underside af trappeløb.

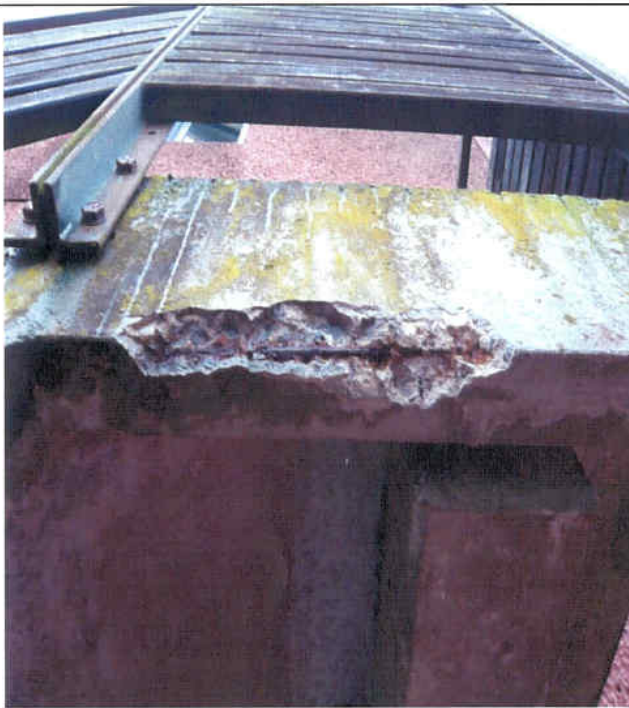
Afskalning over rusten armering.

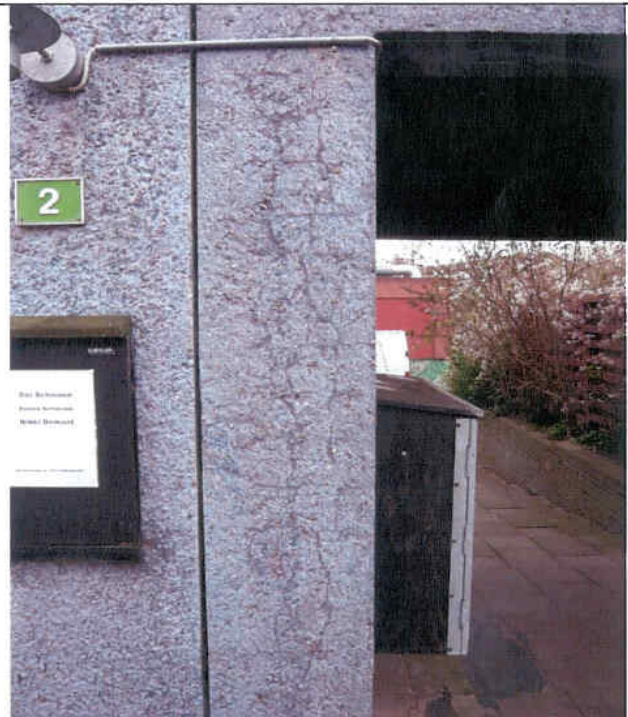
Eksempel på netrevner i blå søjler.

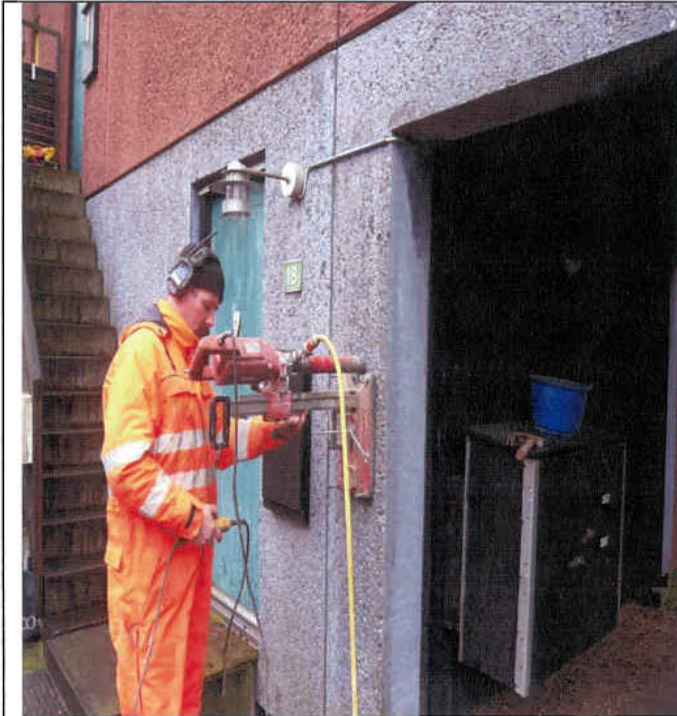
Udboring af kerne i blå søjle.

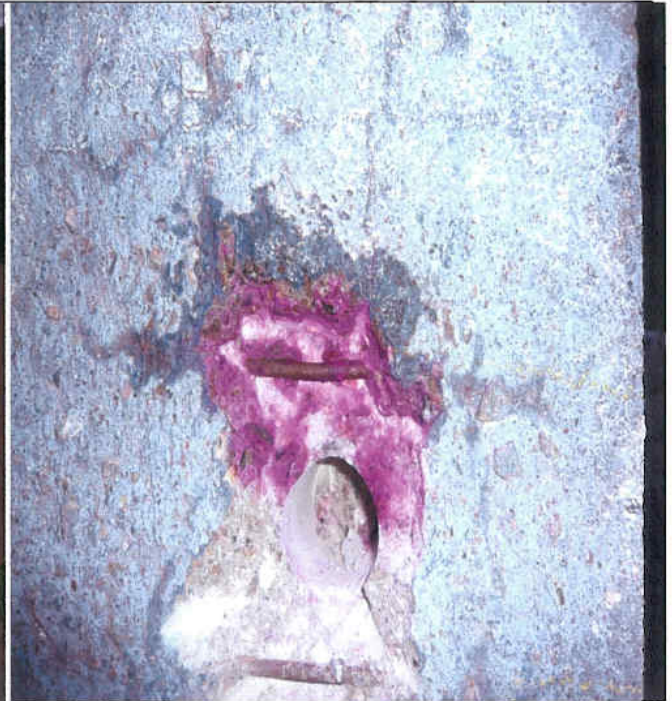
Bøjlearmering i nærheden af udboret kerne. Der er karbonatiseret inde omkring armering på grund af revne. Ikke nævneværdig rust på armering.

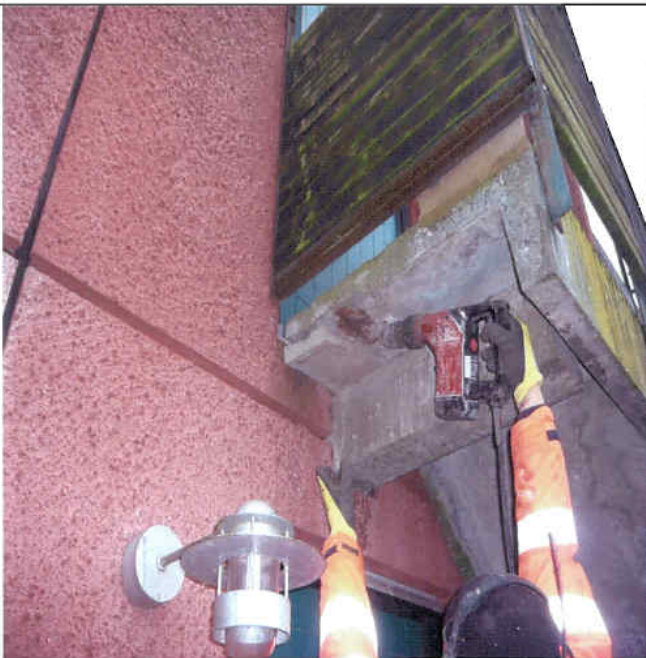
Mesterslippen 4. Nedhugning af stor skade, der var i fare for at falde ned. Bemærk meget rusten armering på grund af klorider.
