BO-VEST. AFD. 10. HYLDESPJÆLDET

SKIMMELUNDERSØGELSE AF TERRÆNDÆK OG GULVE

SÆRUNDERSØGELSE

PROJEKTNR. P-70937 / A004108
DOKUMENTNR. A004108-007-01
VERSION 2
UDGIVELSESDATO 28.april 2014
UDARBEJDET Merete Hjorth Rasmussen - MHR
KONTROLLERET Michael Vesterløkke - MV
GODKENDT MV

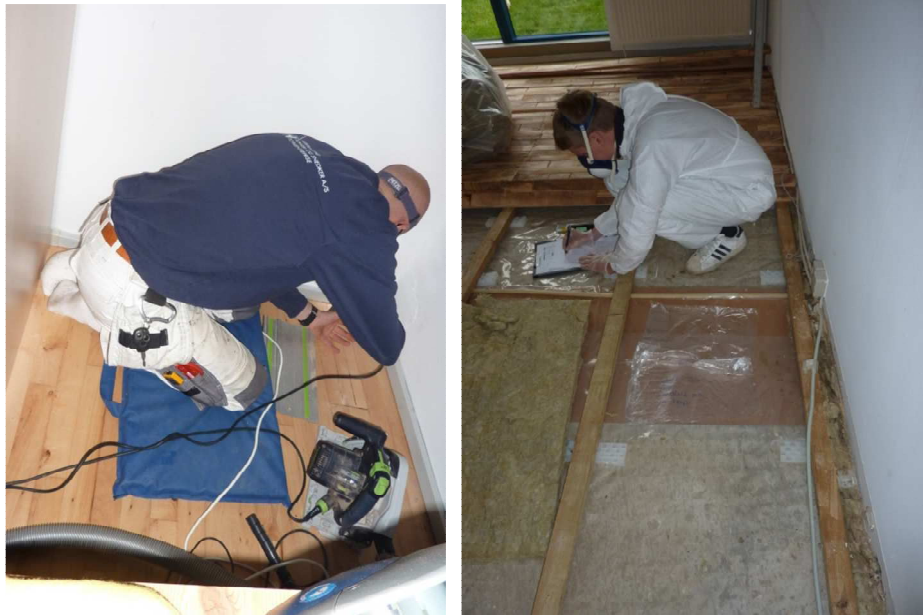
Åbning af gulve. Højre foto er fra 1. del, venstre foto fra 2. del af undersøgelse.

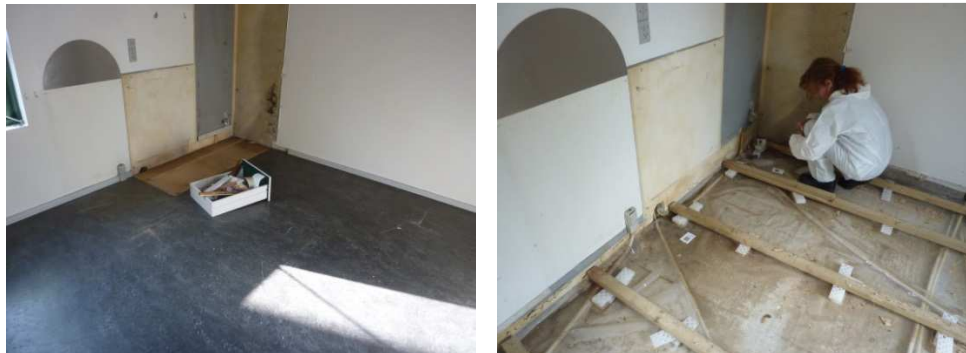
Før og efter køkkengulv og isolering er fjernet.

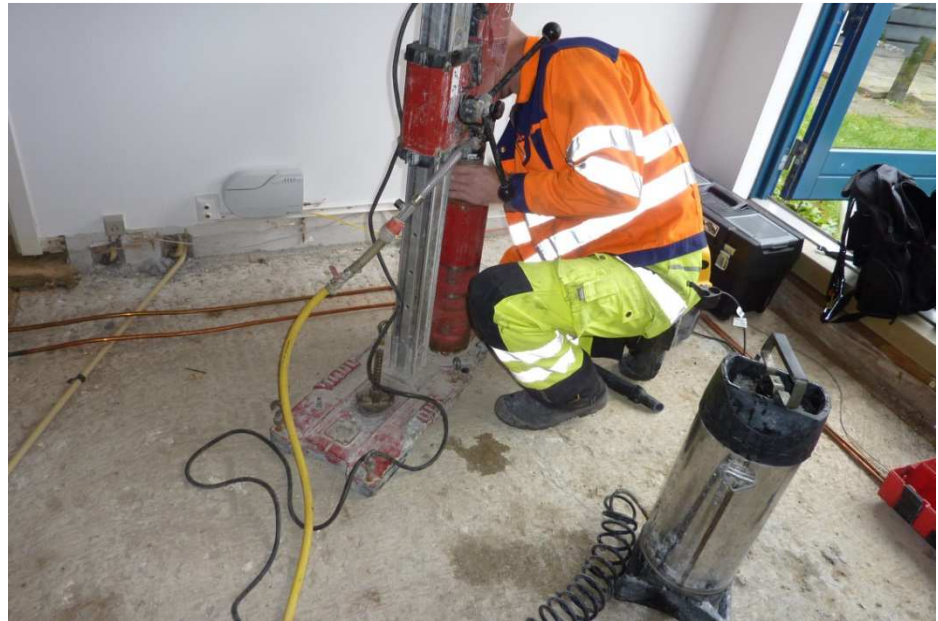
Udtagning af borekerne i terrændæk i stue efter gulvkonstruktion er fjernet.

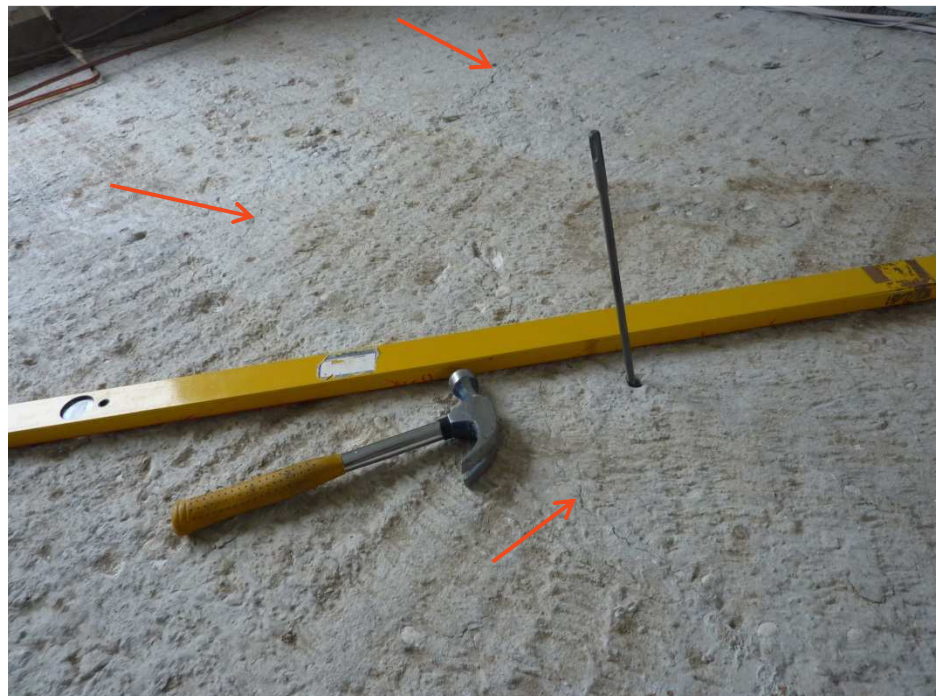
Revner i betondæk vist med pile. Hul i betondæk vist med jernstang.

- Revner
Betondækkene har flere steder revner med revnevidder op til 1,5 mm, der tilsyneladende er gennemgående i hele terrændækkets tykkelse. Der er set revner i flere af de fritlagte betondæk. Det er såkaldte svindrevner, der er dannet kort efter udstøbningen af betondækket. Se eksempel på revneregistrering i *Bilag A.2.3*.

- Huller
Der er flere huller i betonoverfladerne, også i dækket over port, se foto på side 5 og eksempel på registrering af huller i *Bilag A.2.3*. Hullerne forekommer meget tilfældigt spredt over betondækket og ikke specielt i laveste punkter som hvis de skulle have været brugt til afvanding af de støbte gulve. Der blev forsøgt hældt vand igennem hullerne, nogle steder blev vandet stående i hullet andre steder løb det igennem. Der er udtaget en betonkerne, der indeholder sådan et hul, hullet er et 18 mm boret hul, der går igennem hele betondækkets tykkelse ned til drænlaget (det kapillarbrydende lag). Det var ikke til at vurdere hvor mange huller der er gennemgående. Vi gætter på at hullerne har været anvendt i forbindelse med montering af betonelementer.

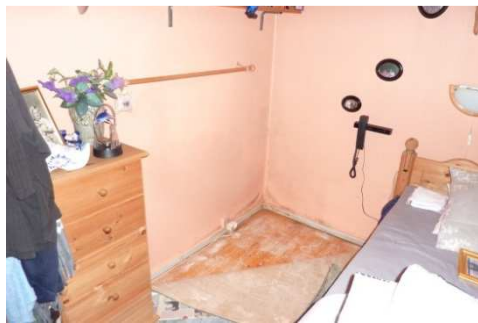
Gulvtæppe er fjernet fra hjørnet...

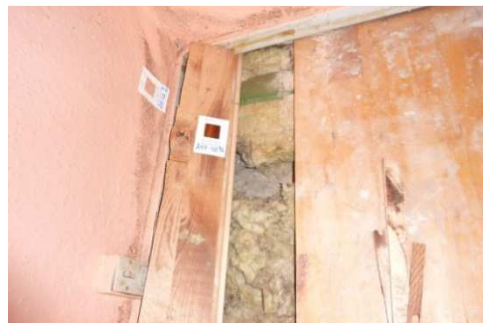
*...og gulvbræt er efterfølgende taget op.
Bemærk skimmel på tapetet.*

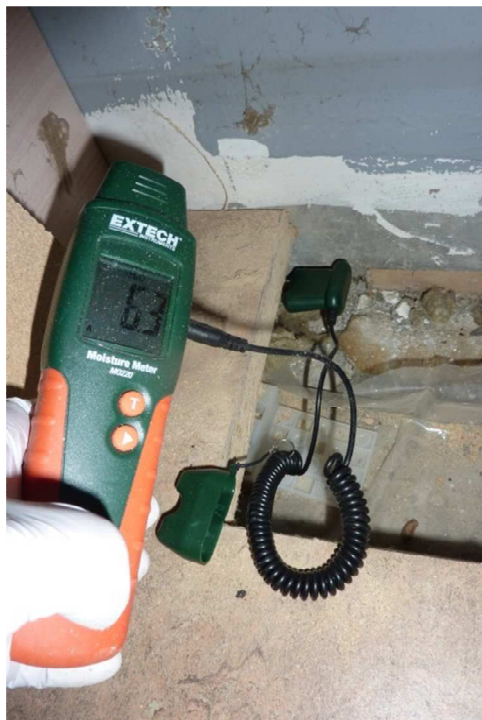
Måling af træfugt i strø under spånpladegulv

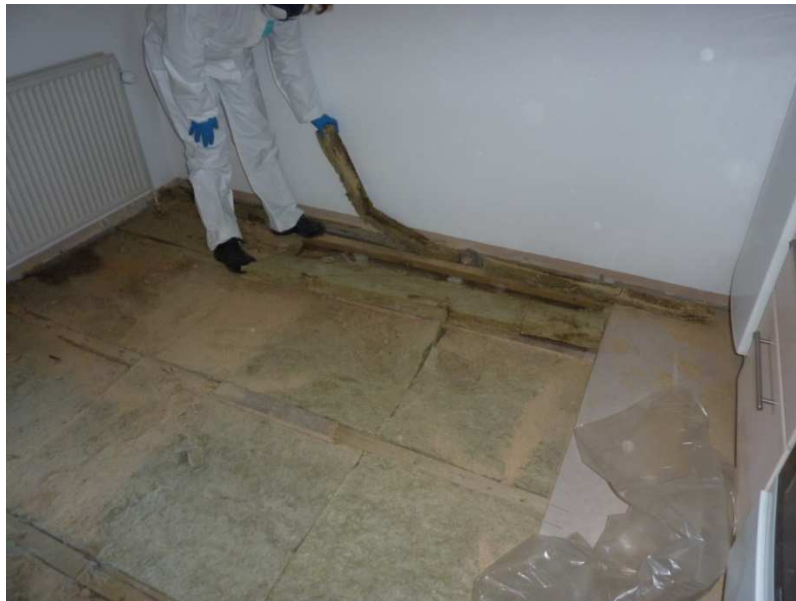
Langs kanterne, hvor isoleringen støder mod en kold sokkel, sås mange steder mørke aftryk i isoleringen. Efterfølgende undersøgelse i laboratorium viste at de mørke aftryk skyldes sodpartikler og at der ofte forekommer skimmelvækst og eller vækst af bakterier i disse områder.

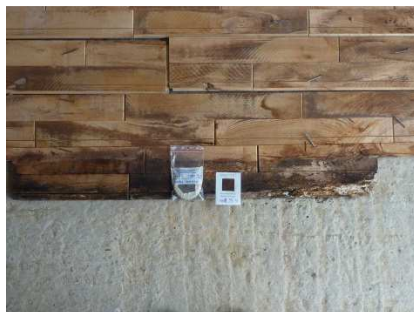
Men der blev konstateret fugtproblemer ved hoveddørene i entreen, hvor gulvbrædderne ved dørtrinnet var rådne og der blev fundet massiv vækst af skimmelsvamp.

Bagside af gulv ved hoveddør

Ved dørtrinnet ved hoveddøren blev der målt træfugt op til 19 %.

Træfugt over 20 % giver risiko for trænedbrydende svamp. Og som det ses på bilde var der råd i gulvbrædderne under dørtrinnet.

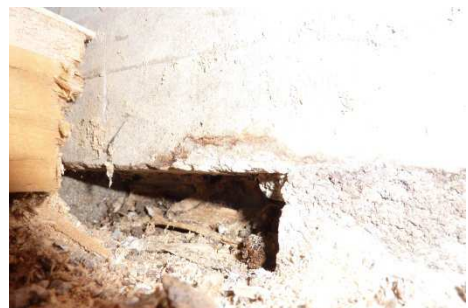
Ved stikprøverne blev der fundet et sted hvor opklodsningen af facadeelementet på soklen var rådnet væk og der lokalt var massiv vækst af skimmel. Stikprøven er taget i et køkken tæt på et udvendigt tagedløb, som måske kan være årsagen. På undersøgelsestidspunktet var konstruktionen udtørret.

Opklodsning af facadeelement er rådnet væk

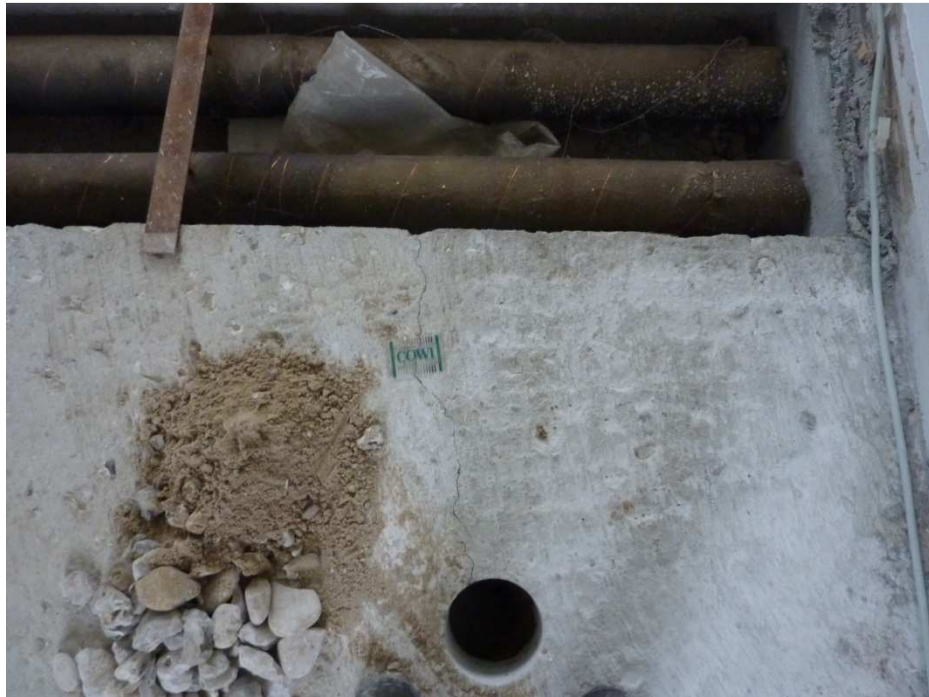
Terrændæk ved varmekanal. Der går en revne lodret i kanalen og vinkelret ud på betondækket. Der er udtaget en borekerne og efterfølgende er sten og grus gravet op.

- Kapillarbrydende lag
Der er kapillarbrydende lag i form af sten under terrændækket. Nedenunder er der grus. Gruset blev vurderet til let fugtigt ved opgravning, men virkede tørrere efter

et stykke tid, hvilket kunne tyde på at den lette opfugtning skyldes vand fra udbo-
ring af borekernerne.

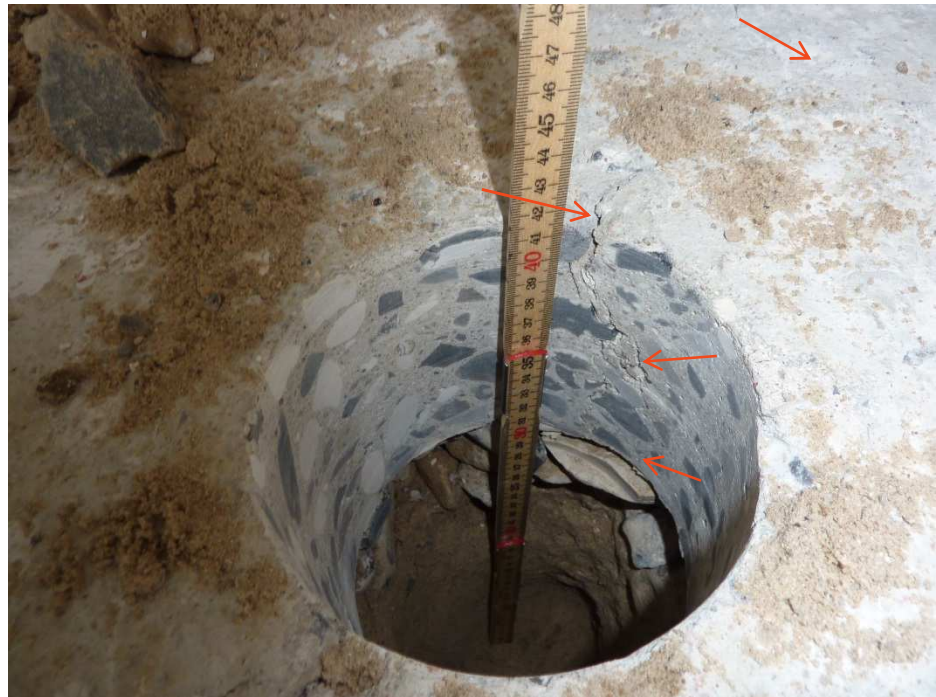
Udtaget borekerne i terrændæk. Synlig revne gennem betondækket

Betonen i terrændækkene har svindrevner med revnevidder målt op til 1,5 mm. Revnerne er tilsyneladende gennemgående i hele betondækket.

Der er fundet gennemgående revner i betondæk, men vi vurderer, at det ikke betyder noget i forhold til fugt og skimmel, da vores observationer har vist et velfungerende drænlag under betondækkene.

Revnerne kan dog have betydning for opsivning af radon, i de områder hvor radonniveauet i jorden er højt.

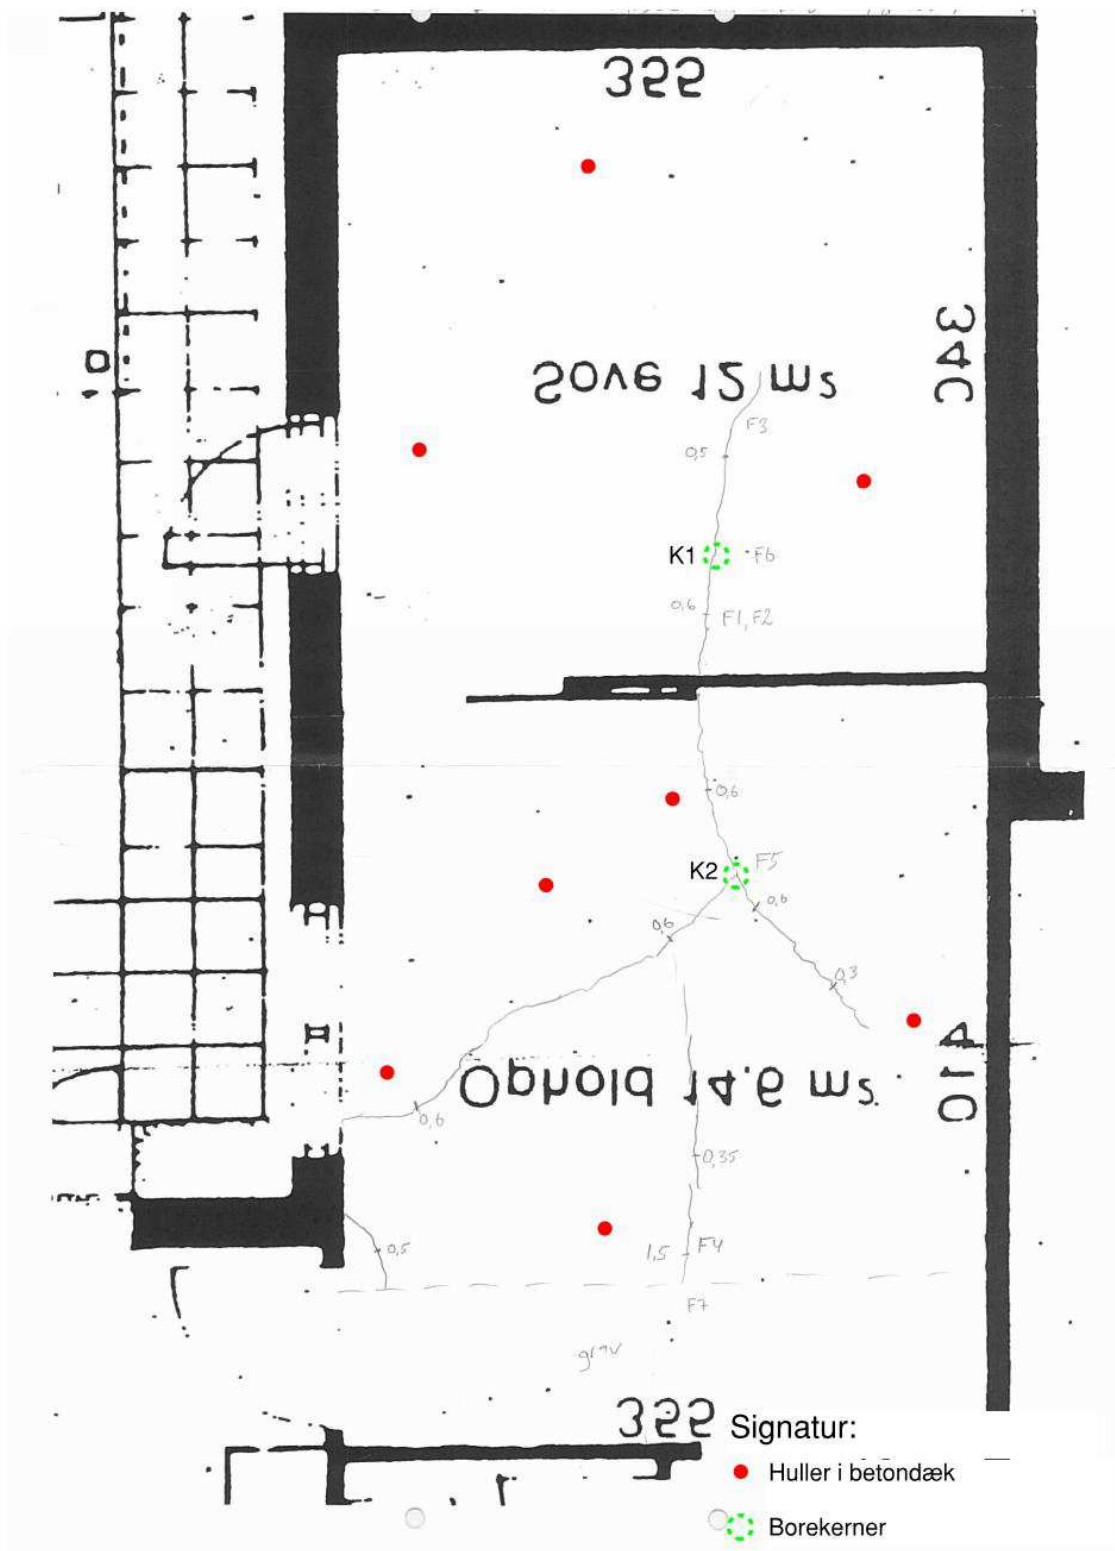
A.2.3 Plan med revneregistrering og mærkning af betonkerner

Sadelstræde 1 Revneregistrering
Revnevidder i mm

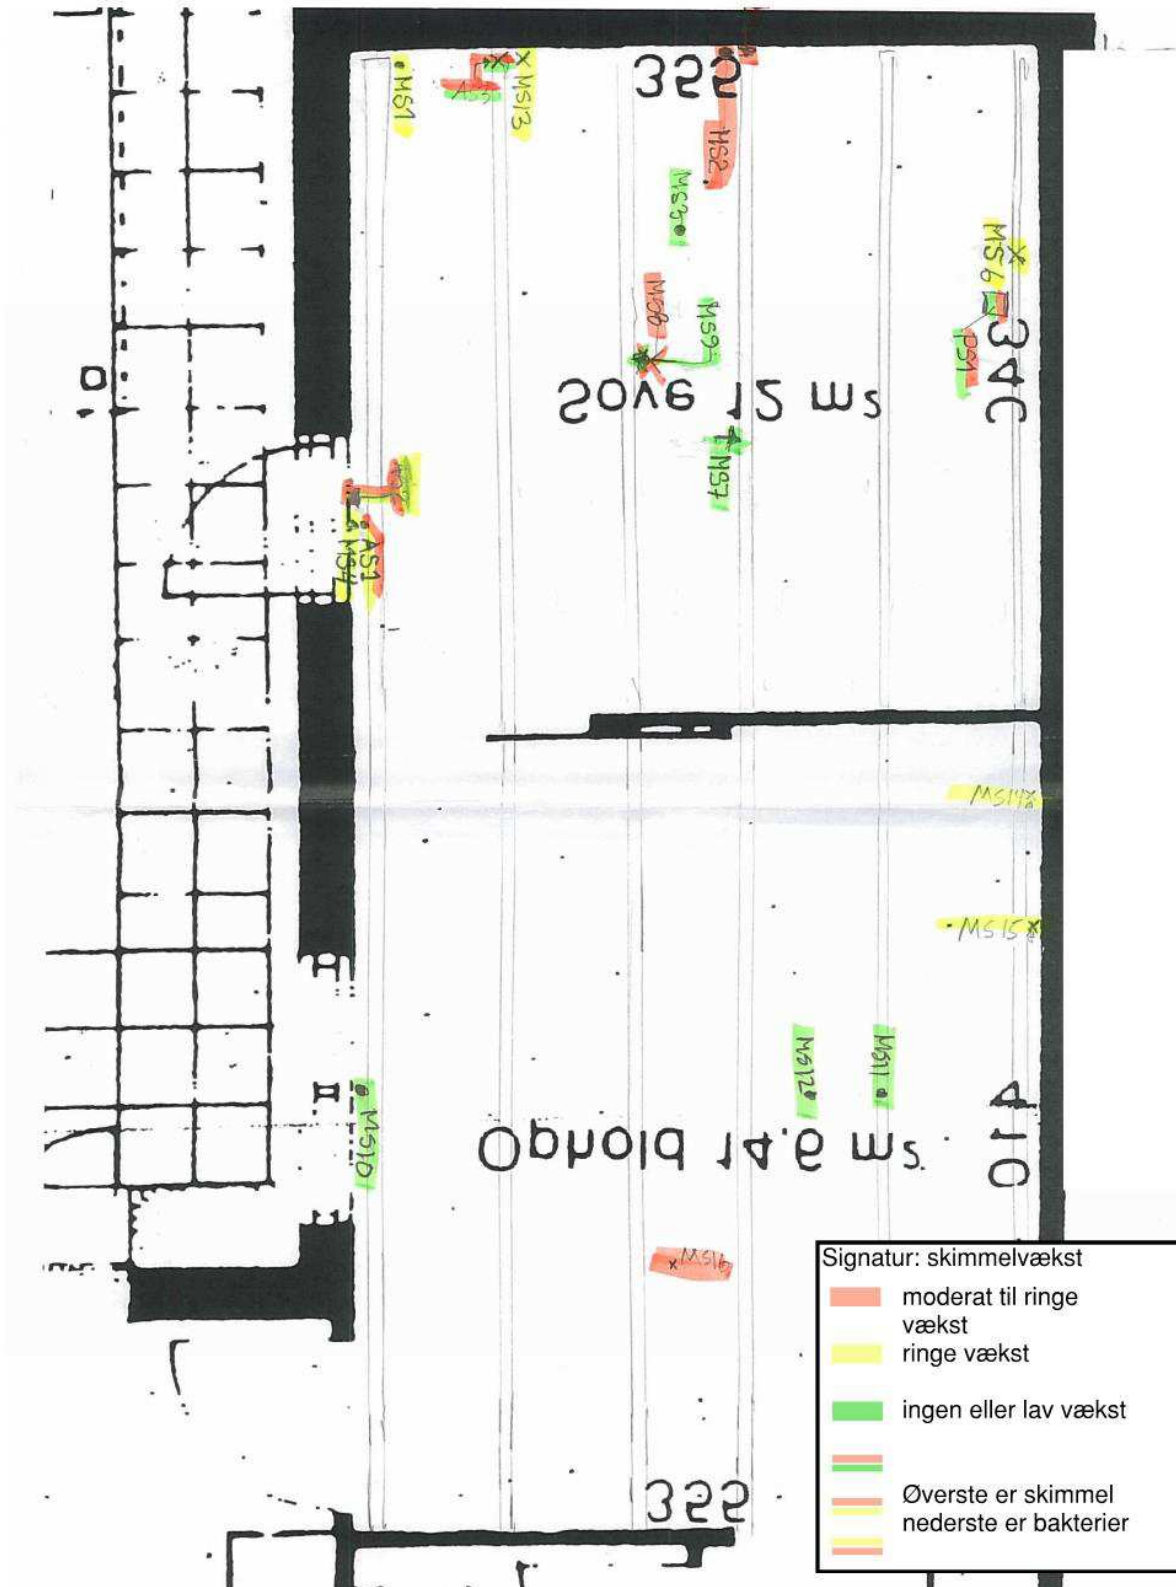
A.2.4 Plan med skimmelresultater indtegnet

Resultaterne fra 1. del er også indtegnet på stueplaner, heraf fremgår det, at der er mere skimmelvækst ved facaderne med kuldebroer, end midt inde i rummene, se *Bilag A.2.4*.
