BO-VEST AFDELING 10, HYLDESPJÆLDET

# TEKNISKE FORUNDERSØGELSER

## RENOVERINGSFORSLAG

SUPPLEMENT 2, MARTS 2017

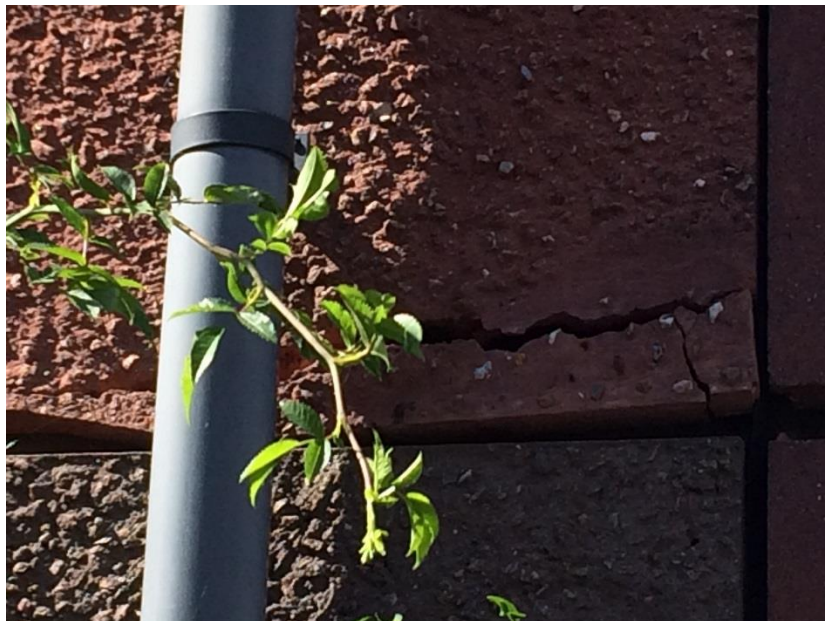
Den udvidede betonundersøgelse bekræftede det oprindeligt skønnede skadesomfang. Målinger af betondæklag over armeringen på den nederste kant af betonelementerne, den såkaldte "tå", viser på ca. 70 % af de målte dæklag er mindre end 20 mm fra bagsiden. Dæklaget beskytter armeringen mod at ruste og skulle på opførelsestidspunktet være 20 mm på udendørs konstruktioner. Da tåen desuden er meget smal har den været svær at udstøbe med velkomprimeret beton. Det må forventes, at skaderne på især bagsiden af facadeelementernes "tæer" udvikler sig yderligere.

*Tåen på nederste kant af betonelementet er revnet fordi dæklaget er karboniseret så armeringen er rustet.*

- › Betonreparationer  
Reparation af samtlige "tæer" på betonelementer.  
Ved prisoverslaget er det forudsat at alle tæer skæres af og at der iboeres striterte inden udstøbning af ny indfarvet beton. Alternativt kan de ca. 70% med utilstrækkeligt dæklag findes og borthugges inden udstøbning, men håndværkerudgifterne til dette, vil være (mindst) ligeså store som at skære tæen af overalt.

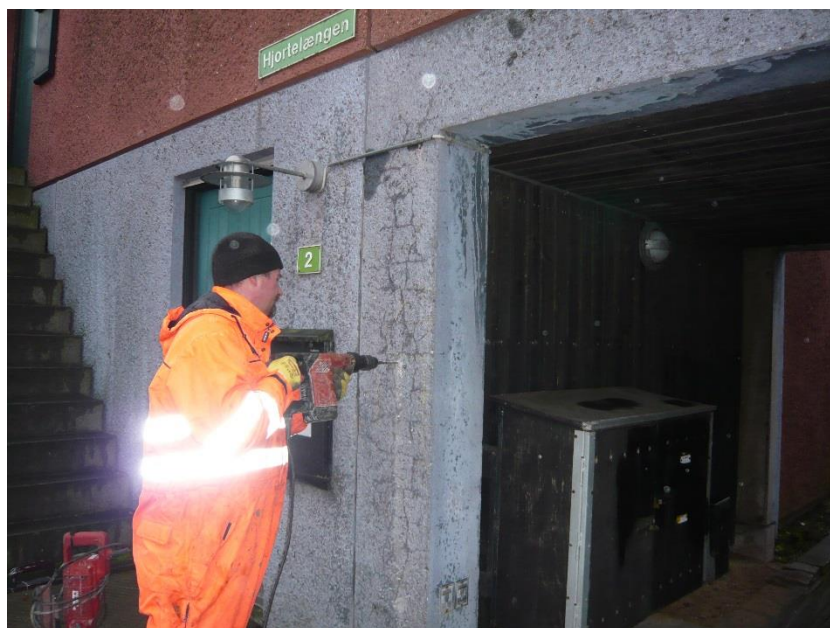
De blå elementer og specielt de blå portelementer har skader på grund af alkaliske reaktioner (AKR) i betonen. Disse reaktioner fortsætter så længe, der er vand tilstede, så hvis der ikke træffes foranstaltninger til at holde vand væk fra den blå beton, fortsætter revneudviklingen og trænger dybere ind i betonen. Især hvis alkaliske reaktioner og frostangreb virker sammen, kan nedbrydningen blive total. Ved betonundersøgelsen i 2010 så armeringen ikke ud til at være skadet, men efterhånden som der bliver yderligt åbnet ind til armeringen, vil denne begynde at korrodere.

Der er undersøgt 7 blå portelementer, der alle har netrevner. Og der er fundet skader på 41 % af de 12 blå facader, der er undersøgt.

*Netrevner i blå betonelementer, Især portelementer har mange revner pga. alkalisk reaktioner.*

Fugt er en nødvendig betingelse for, at alkalisk reaktioner kan foregå. Vandafvisende overfladebehandling vil med tiden kunne reducere fugten i betonelementerne, og vil være nødvendig for at mindske udviklingen, hvis betonfacaderne ikke isoleres udvendigt. Overfladebehandlingen har dog kun effekt, hvis den bliver udført før, der er opstået grovere revner.

Ved beregning af priser i budgetarket er det forudsat at 13 blå elementer, primært portelementer, er så nedbrudte på nuværende tidspunkt, at det vil være nødvendigt at udskifte dem helt. Elementerne er bærende og kræver understøtning mens arbejdet pågår. Da der til stadighed foregår nedbrydning, vil det være nødvendigt, at foretage en total registrering og vurdering af alle blå elementer, på det tidspunkt hvor renoveringen skal udføres.

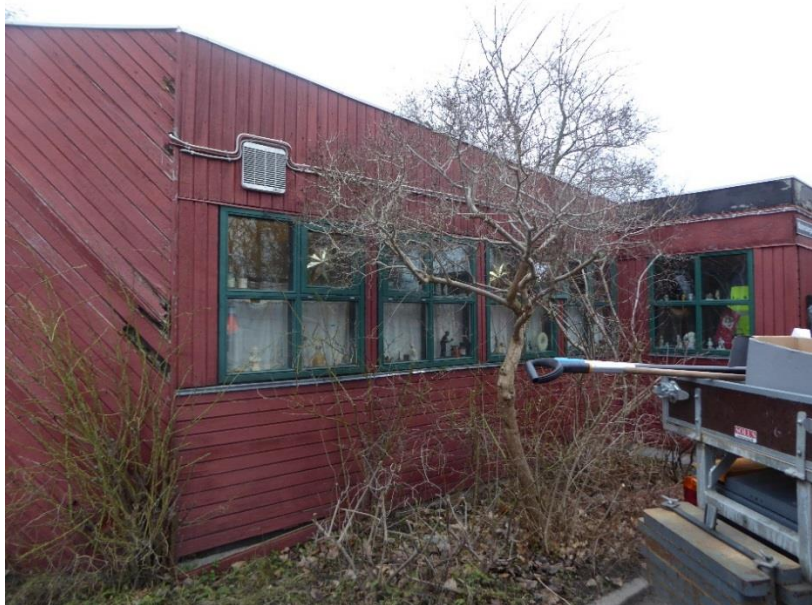
*Facaderne er udført uden ventileret hulrum bag træbeklædningen. Det ses at den sorte vindspærre ligger lige bag brædderne.*

Årsagen til facadernes meget dårlige tilstand er fejl i konstruktionen. Konstruktionen overholder ikke datidens krav til træskeletvægge, som f.eks. beskrevet i "TRÆ 13, Træ holder længe" udgivet af Træbranchens Oplysningsråd i 1963. Det manglende ventilerede hulrum bag træbeklædning er den væsentligste fejl, men også træbeklædningens manglede friholdelse fra terræn og manglende eller forkert udførte drypkanter er nogle af de fejl der har været med til at nedbryde facaderne. Se notat.

- › Eksisterende træbeklædning og underlag fjernes
- › Evt. rådden trækonstruktion udskiftes
- › Ekstra isolering og ny dampspærre opsættes i muligt omfang. Ifølge bygningsreglementet skal der isoleres svarende til nugældende krav.
- › Vindtæt plade og ny facadebeklædning monteres

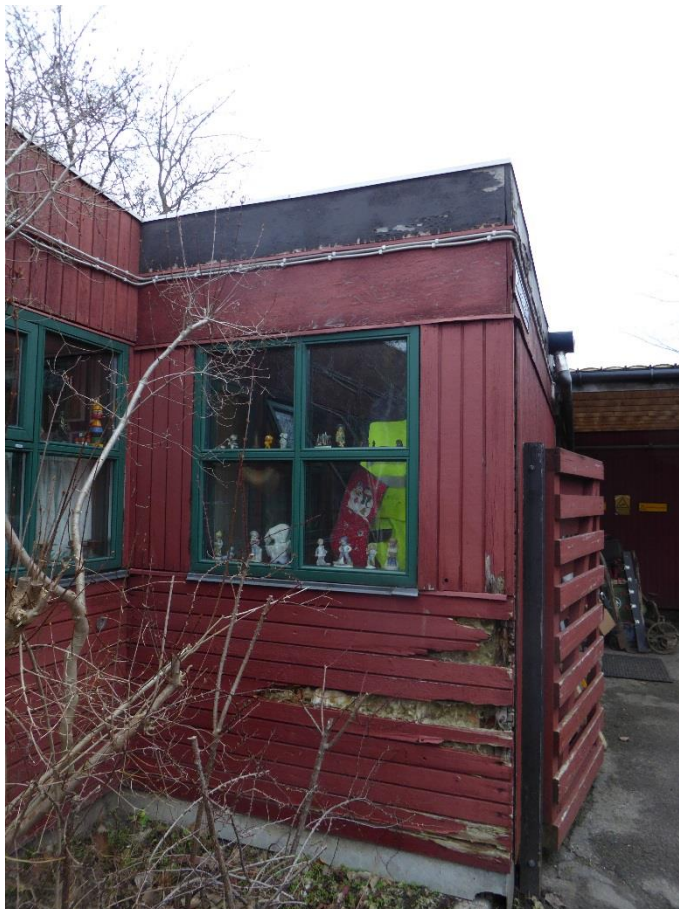
*Facaderne er kraftigt nedbrudte. Der er risiko for råd i den bærende trækonstruktion*

Generelt er bygningens tilstand dårligere, end det sås ved den oprindelige besigtigelse. Der er ikke foretaget destruktive undersøgelser. På baggrund af den visuelt dårlige tilstand, vurderes det, at der er en risiko for, at der nogle steder forekommer råd i de bærende trækonstruktioner. I prisoverslaget er der afsat en sum til udskiftning af bærende trækonstruktioner, men omfanget kan vise sig at være væsentlig større.

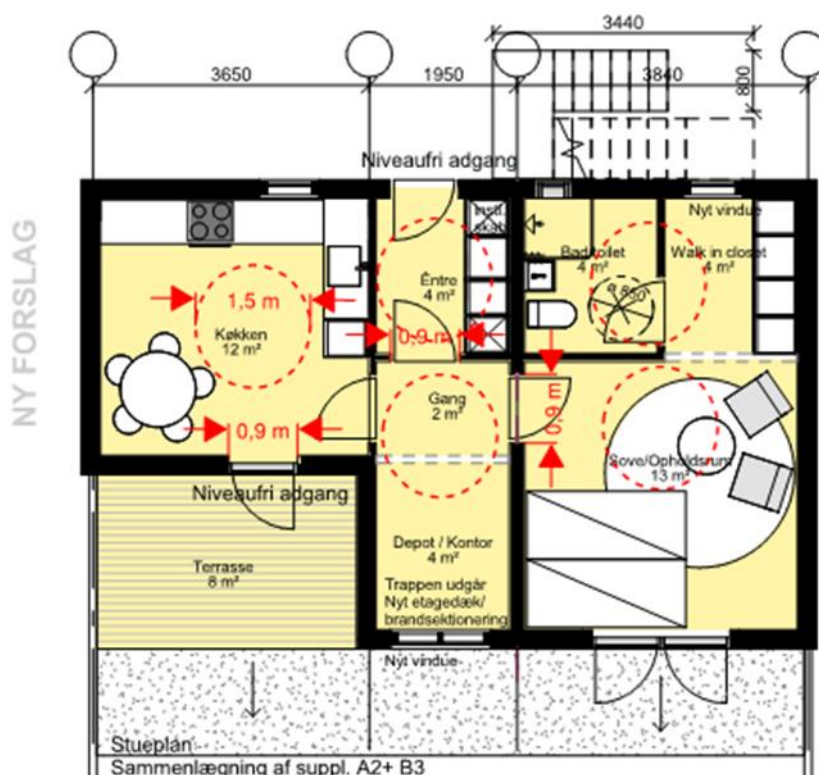
Det ses, at alle krav kan opfyldes, hvis skabe fjernes i entre og hvis bad/toilet og walk in closet lægges sammen til et samlet badeværelse.

For langt de fleste gangbesværede giver den viste indretning fuld tilstrækkelig adgang og en bedre mulighed for indretning af skabe. Hvis Landsbyggefondens krav skal opfyldes er det nødvendigt med en større ombygning af badeværelset end indeholdt i ansøgning 2016. Det skønnes, at udgifterne hertil vil være i størrelsesordenen kr. 150.000 per bolig.
