# HYLDESPJÆLDET HELHEDSPLAN

BO-VEST AFDELING 10, HYLDESPJÆLDET

# INDEKLIMA – VURDERING AF EKSISTERENDE FORHOLD FOR YDERVÆGGE

MARTS 2017

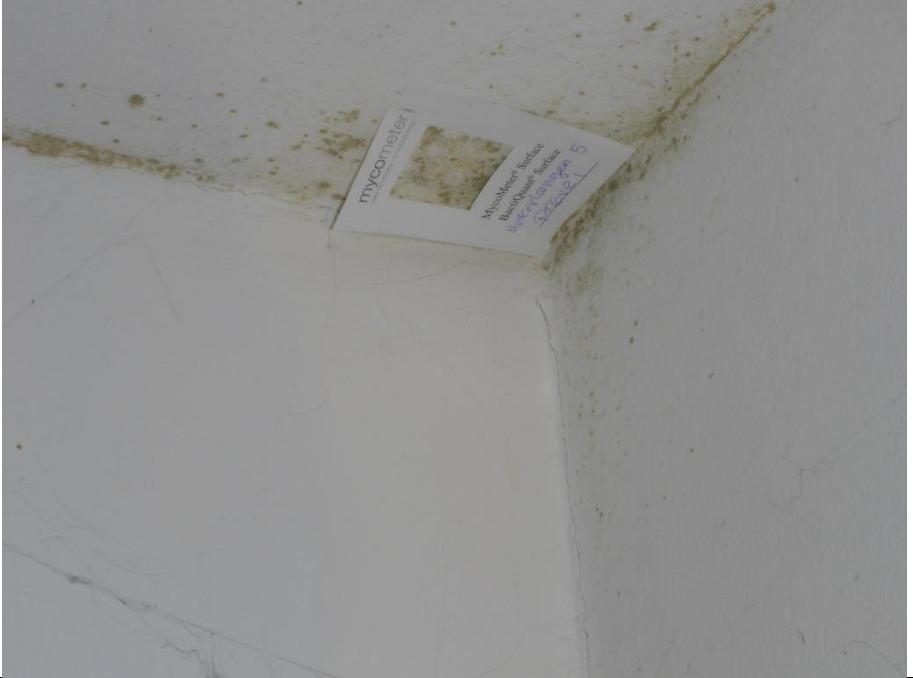
A close-up photograph of a light-colored ceiling surface showing signs of mold or discoloration. A white rectangular tape labeled "mycometer" is placed across the surface, with handwritten text that includes "Mycometer Surface" and "Høkerlænge 5".	
Prøve 2, Soveværelse Oversigtsfoto, <u>med maske</u> <u>før</u> Mycometeres t

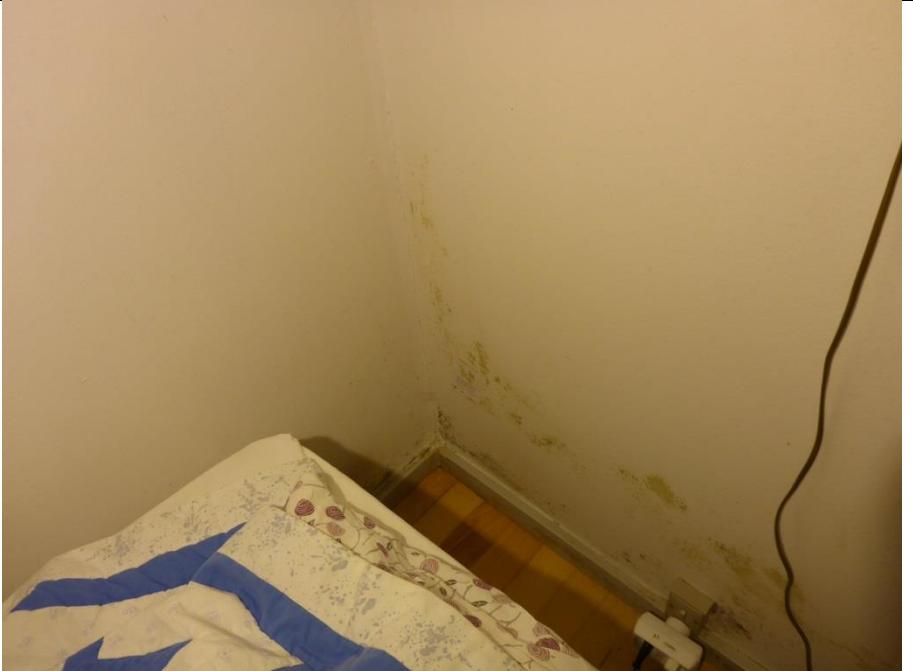
A photograph showing a corner of a room. The wall is light-colored and shows significant mold growth along the base and at the junction with the ceiling. In the foreground, the edge of a bed with patterned bedding is visible. A power outlet and a black cable are seen on the wall.
