HYLDESPJÆLDET HELHEDSPLAN

Dokument: **BILAG E** **Tekniske forundersøgelser Trin 3, renoveringsforslag.
Supplement 2, COWI**

TEKNISKE FORUNDERSØGELSER

SUPPLEMENT 2, MARTS 2017

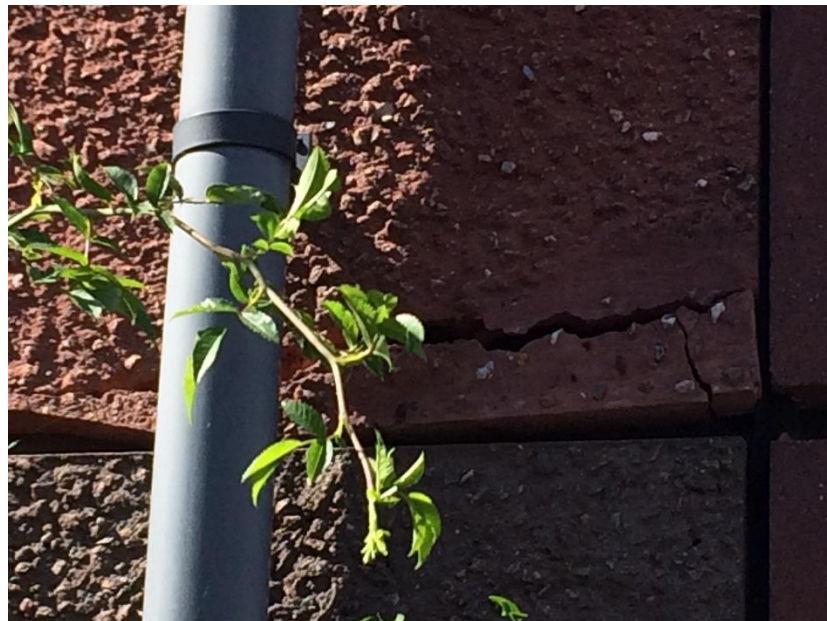
Den udvidede betonundersøgelse bekræftede det oprindeligt skønnede skadesomfang. Målinger af betondækklag over armeringen på den nederste kant af betonelementerne, den såkaldte "tå", viser på ca. 70 % af de målte dækklag er mindre end 20 mm fra bagsiden. Dækklaget beskytter armeringen mod at ruste og skulle på opførelsestidspunktet være 20 mm på udendørs konstruktioner. Da tåen desuden er meget smal har den været svær at udstøbe med velkomprimeret beton. Det må forventes, at skaderne på især bagsiden af facadeelementernes "tæer" udvikler sig yderligere.

Tåen på nederste kant af betonelementet er revnet fordi dækklaget er karboniseret så armeringen er rustet.

- › Betonreparationer
Reparation af samtlige "tæer" på betonelementer.
Ved prisoverslaget er det forudsat at alle tæer skæres af og at der iboeres striterte inden udstøbning af ny indfarvet beton. Alternativt kan de ca. 70% med utilstrækkeligt dæklag findes og borthugges inden udstøbning, men håndværkerudgifterne til dette, vil være (mindst) ligeså store som at skære tæen af overalt.
