# HYLDESPJÆLDET HELHEDSPLAN

Dokument: **BILAG O** Forsøg med radonsug, COWI

## FORSØG MED RADONSUG

PROJEKTNR.	A004108
DOKUMENTNR.	A004108-Radon-03
VERSION	01
UDGIVELSESDATO	10. feb. 2015
UDARBEJDET	MV
KONTROLLERET	JBR
GODKENDT	MV

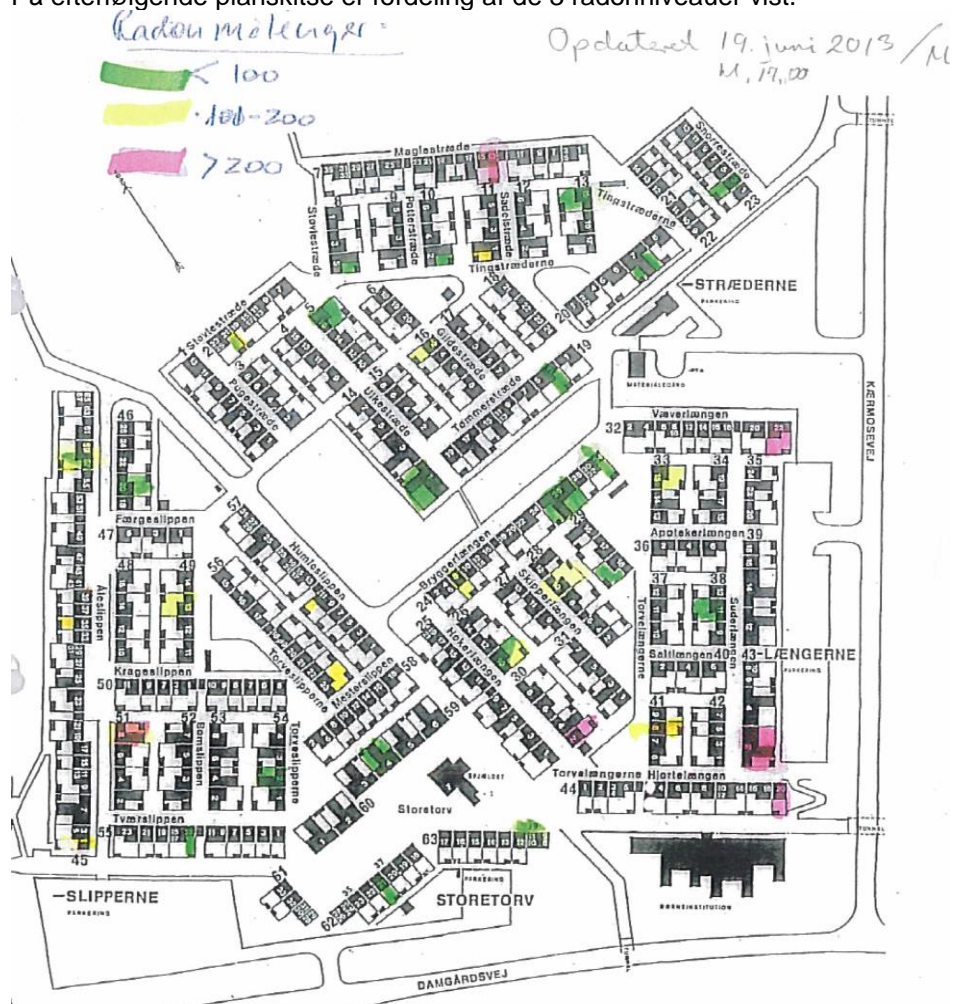
Resultat af radon målinger i Hyldespjældet.

Det er bemærkelsesværdigt, at boliger med radonniveau over 200 Bq/m<sup>3</sup> alle er placeret ved gavle eller portgennemgange.

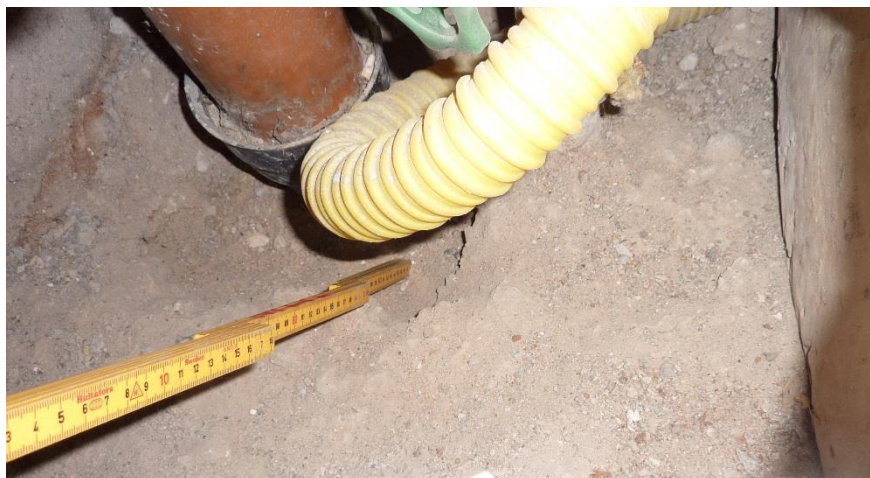
Typisk hul mod jord i bund af varmeskab. Huller er efterfølgende blevet lukket med beton og radonmembran, så godt som det er muligt under hensyn til arbejdsforholdene i varmeskabene.

Som en nødvendig foranstaltning er der udført lukning af huller mod jord i bund af varmeskabe. Lukning er udført med en selvnivellerende beton, som efter hærkning er blevet påført en påsmurt radonmembran.

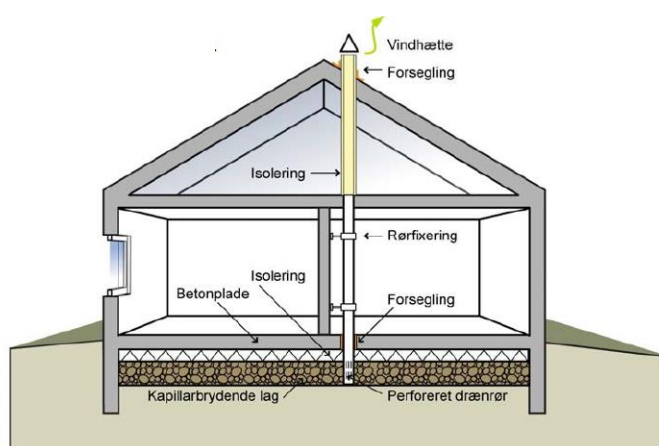
Princip i placering af indvendigt radonsug.

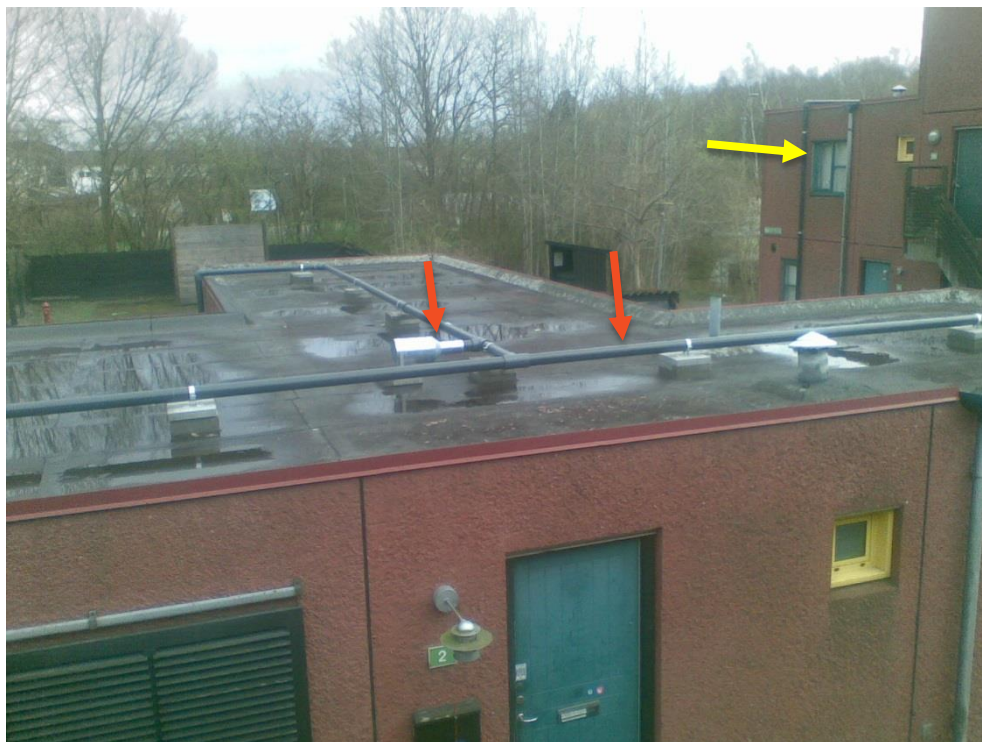
Foto viser installation på tag på Suderlængen 2 i forgrunden. Med røde pile er markeret kanalføring og ventilator med lyd-dæmper. I baggrunden ses markeret med gul pil lodret kanalføring for radonsug på Hjortelængen 20.
