HYLDESPJÆLDET HELHEDSPLAN

Dokument: **BILAG P** **Ventilation og varmerør, COWI**

ARKITEKT- OG INGENIØRYDELSER TIL FÆRDIGGØRELSE AF HELHEDSPLAN. - VENTILATION OG VARMERØR

Undersøgelse af kobberpår fra varmeinstallation

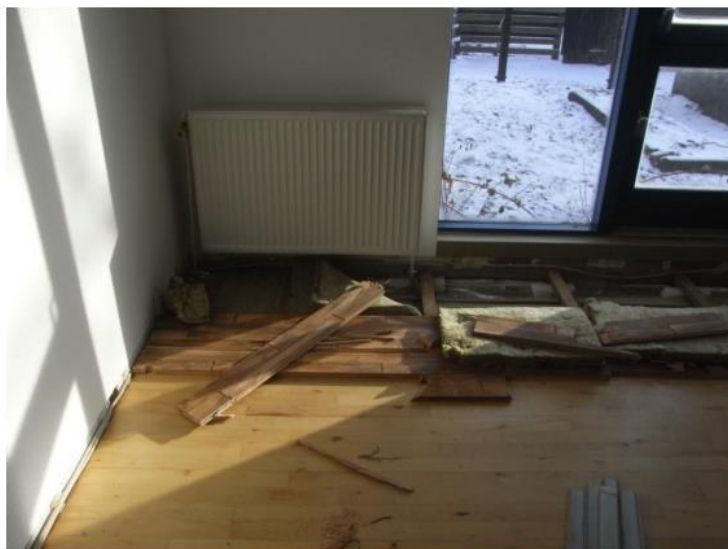
Billede 1 er taget af COWI i forbindelse med deres udtagning af rørprøverne.

Figur 1 Varmeinstallation (billede taget af COWI).

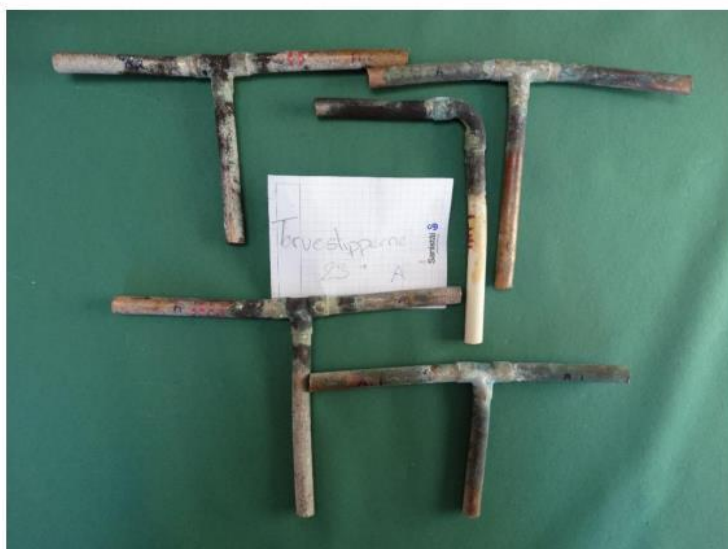
Figur 2 Rørprøver mærket Torvestopperne 23 (A1-A5).

Som modtaget	Halveret	Efter afrensning
Torveslipperne 23	A1	Grønlig korrosionsprodukter på overfladerne Overskydende loddemateriale på T- stykket	Tynd brunlig belægning. Enkelte områder med lidt tykkere belægning. Ingen tegn på korrosionsangreb	Udvendig side er let sort farvet, men uden tegn på korrosionsangreb. Indvendig side ligeledes let sort farvet – ingen tegn på korrosion, hverken på frie overflader eller i lodning.
	A2	Sort fastsiddende belægning. Grønlig korrosionsprodukter på T- stykket. Overskydende loddemateriale	Områder med tynd brunlig belægning afløst af områder med tykkere belægning. Ingen tegn på korrosionsangreb

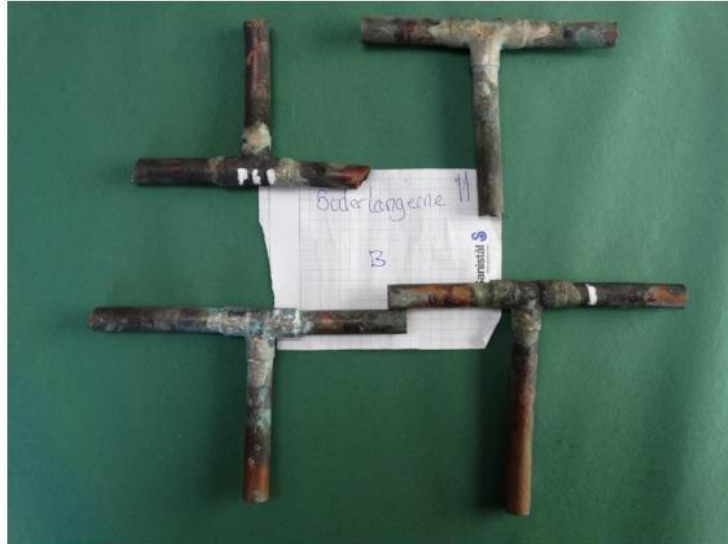
Figur 3 Rørprøver mærket Suderlængerne 11 (B1 – B4).

Som modtaget	Halveret	Efter afrensning
Suderlængen 11	B1	Grønlig/sort belægning. Overskydende loddemateriale på overflade af T-stykke	Tynd brunlig belægning. Ingen tegn på korrosionsangreb	Udvendig side er let sort farvet men uden tegn på korrosionsangreb. Indvendig side ligeledes let sort farvet – ingen tegn på korrosion hverken på frie overflader eller i lodning.
	B2	Grønlig/sort belægning. Overskydende loddemateriale på overflade af T-stykke	Tynd brunlig belægning. Ingen tegn på korrosionsangreb

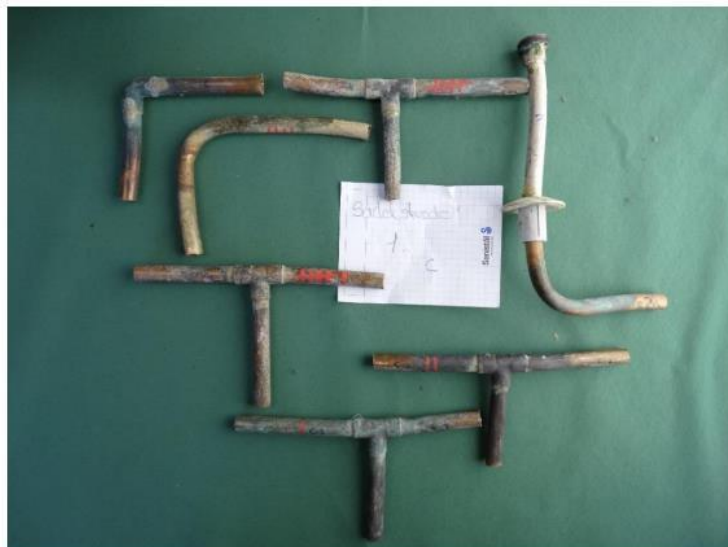
Figur 4 Rørprøver mærket Sadelstræde 1C (C1-C7).

Som modtaget	Halveret	Efter afrensning
Saddelstræde 1C	C1	Sort overflade Overskydende loddemateriale på overflade af T-stykke	Mørk brunlig belægning – enkelte områder med afskalning Ingen tegn på korrosionsangreb	Udvendig side er let sort farvet men uden tegn på korrosionsangreb. Indvendig side ligeledes let sort farvet – ingen tegn på korrosion, hverken på frie overflader eller i lodning.
	C2	Sort overflade Overskydende loddemateriale på overflade af T-stykke	Mørk brunlig belægning med tendens til afskalning Ingen tegn på korrosionsangreb

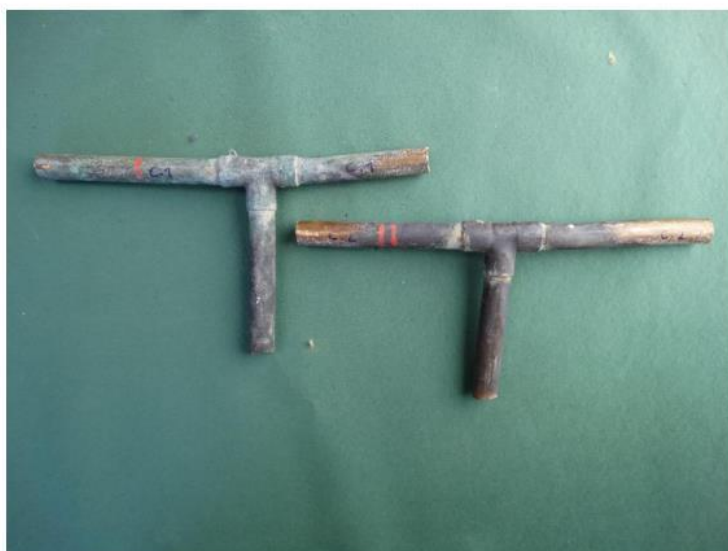
En del af de indleverede rørprøver havde en sortfarvning af overfladen, mens der på andre rørprøver blev set en grønlig belægning. Den grønlig belægning er typisk for kobberholdige komponenter, herunder kobbers korrosionsprodukter. Den sorte belægning kan ligeledes være kobberoxid (CuO), der ligeledes kan dannes ved korrosion af kobber.

Både den sorte og grønlig belægning var forholdsvis tynde. Eksempler på de udvendige belægnings ses i figur 5.

Figur 5 Rørprøver mærket Sadelstræde 1C. Grønlig og sorte belægninger.

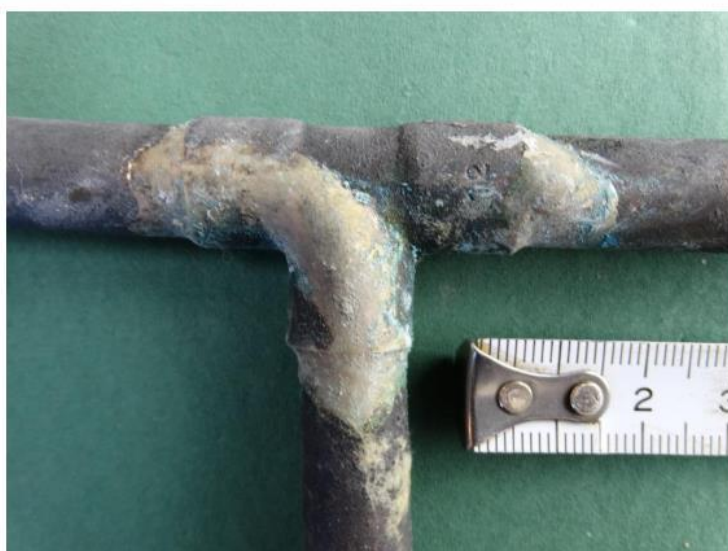
Lodningerne omkring T-stykkerne viser, at der har været anvendt for store mængder lodmateriale og/eller flusmiddel. Umiddelbart ser lodningerne tilfredsstillende ud, men kobberoverflader i området i nærheden af lodningen viser tegn på udfældning af lodmateriale og flusmiddel. (jf. figur 6)

Det er vores vurdering, at lodmateriale på overfladen af T-stykket kun har mindre korrosionsmæssig betydning.

Figur 6 Udflydende loddemateriale og flusmiddel omkring T-stykke.

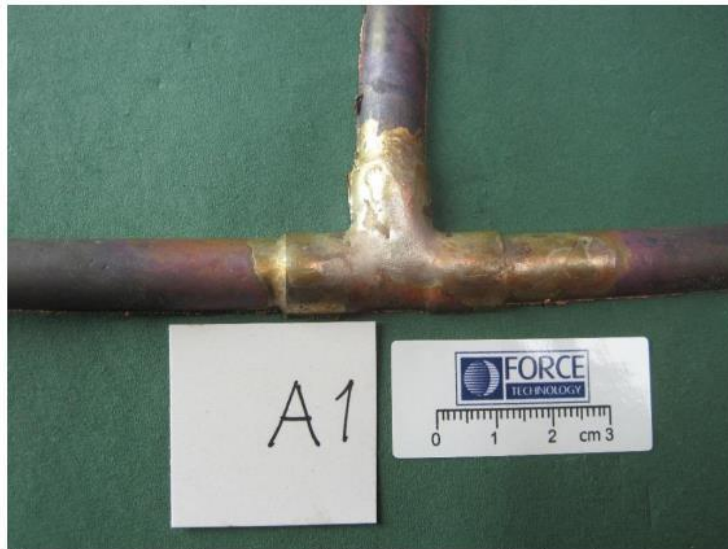
For nærmere at undersøge de frie overflader samt at kunne foretage en vurdering af lodningerne, er der foretaget en afrensning af overfladerne. Vores vurdering af de indvendige og udvendige overflader i rørprøverne mærket A1; B1 og C1 er angivet i tabel i bilag 1. Foto af de afrensede overflader ses i figur 7 - 12.

Som det fremgår af bilag 1 er både udvendige og indvendige overflader dækket af en tynd sort belægning, men der er ingen tegn på betydende korrosionsangreb, hverken på den udvendige eller på den indvendige side af de undersøgte rørprøver.

Figur 7 Udvendig overflade på Rørprøve A1 efter afrensning.

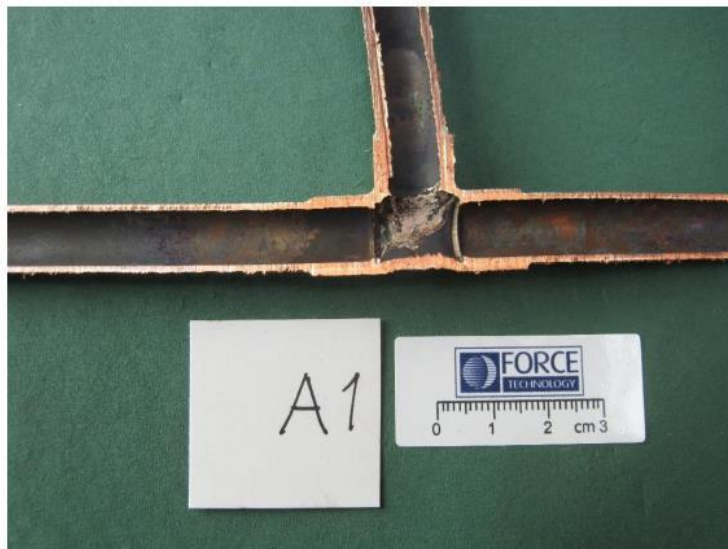
Figur 8 Indvendig overflade på Rørprøve A1 efter afrensning.

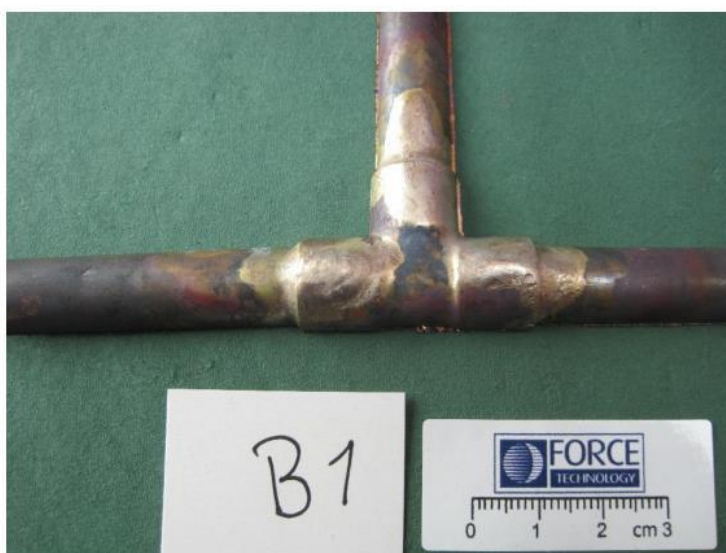
Figur 9 Udvendig overflade på Rørprøve B1 efter afrensning.

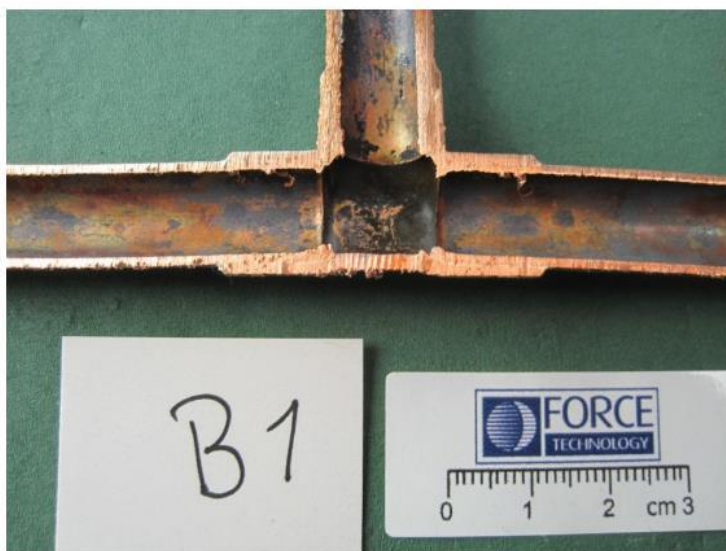
Figur 10 Indvendig overflade på Rørprøve B1 efter afrensning.

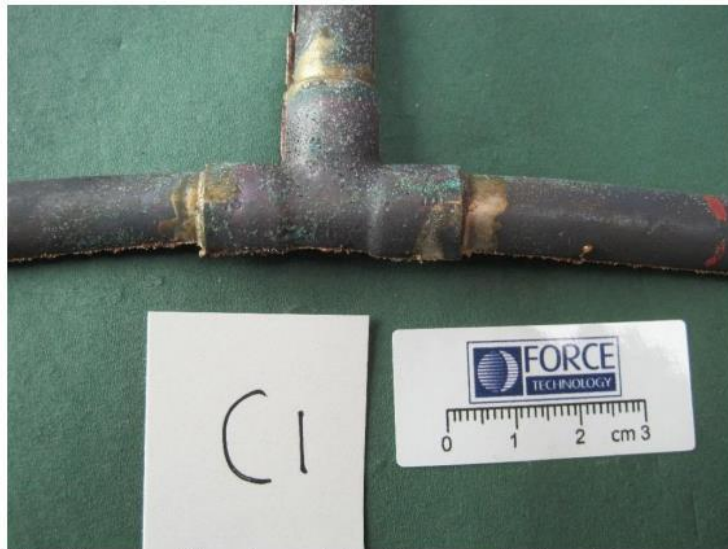
Figur 11 Udvendig overflade på Rørprøve C1 efter afrensning.

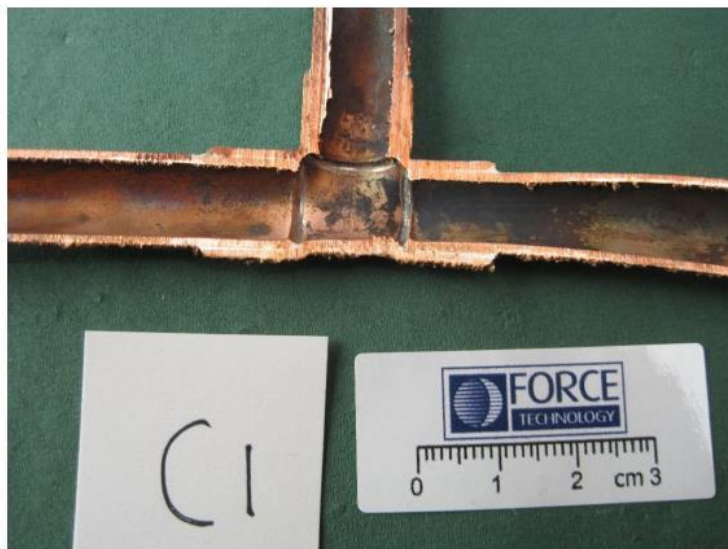
Figur 12 Indvendig overflade på Rørprøve C1 efter afrensning.
