HYLDESPJÆLDET HELHEDSPLAN

Dokument: **BILAG Æ** **Skimmelundersøgelse af terrændæk og gulve. Særtryk af Kap. 7,
COWI**

SKIMMELUNDERSØGELSE AF TERRÆNDÆK OG GULVE

Særtryk af Kap 7: Konklusion med sammenfatning

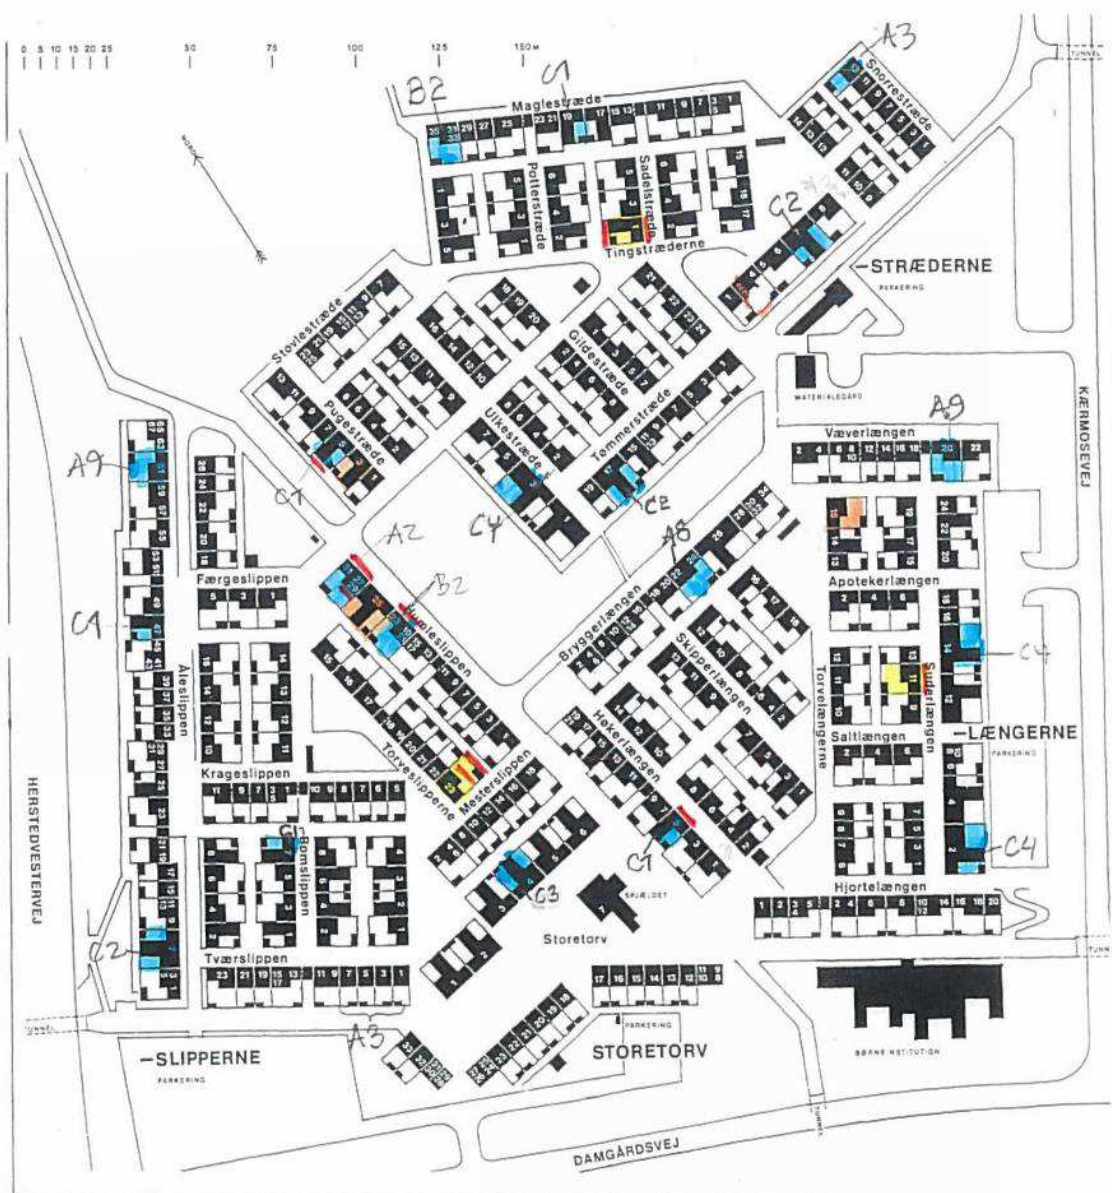
A.1 Situationsplan

I 2. del – stikprøveundersøgelsen – blev der yderligere fundet massiv vækst i 4 boliger. Tre af disse boliger er naboer til boliger, hvor der i de tekniske forundersøgelser blev fundet massiv vækst, se situationsplan i *Bilag A.1*. På planen er facader, hvor der er fundet massiv vækst i stikprøverne (ud over de tre "generelle" steder) markeret med rød streg og de undersøgte boliger fra forundersøgelserne mærket

med orangerød. Det kunne godt se ud som om at boligerne i forundersøgelserne, som blev valgt tilfældigt, alligevel ligger i områder med større risiko for vækst.
