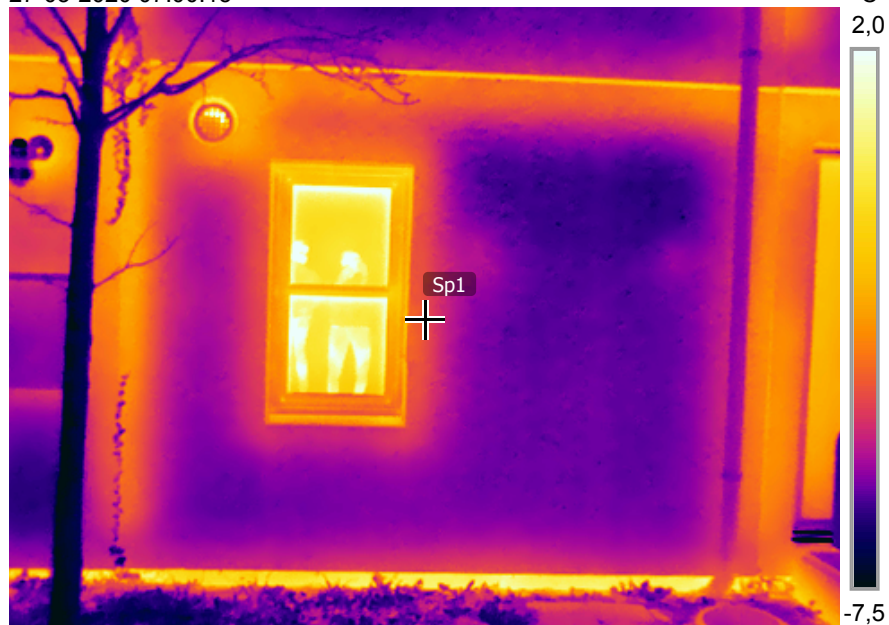
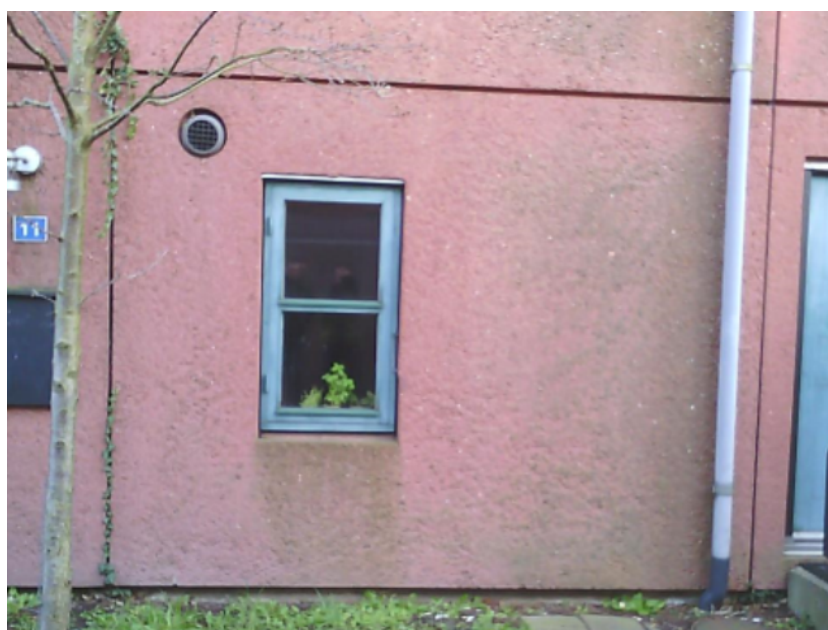
FLIR0021.jpg

Kuldebroer i periferi af elementer og vindueshul. Særligt soklen er en væsentlig kuldebro med stort varmetab.

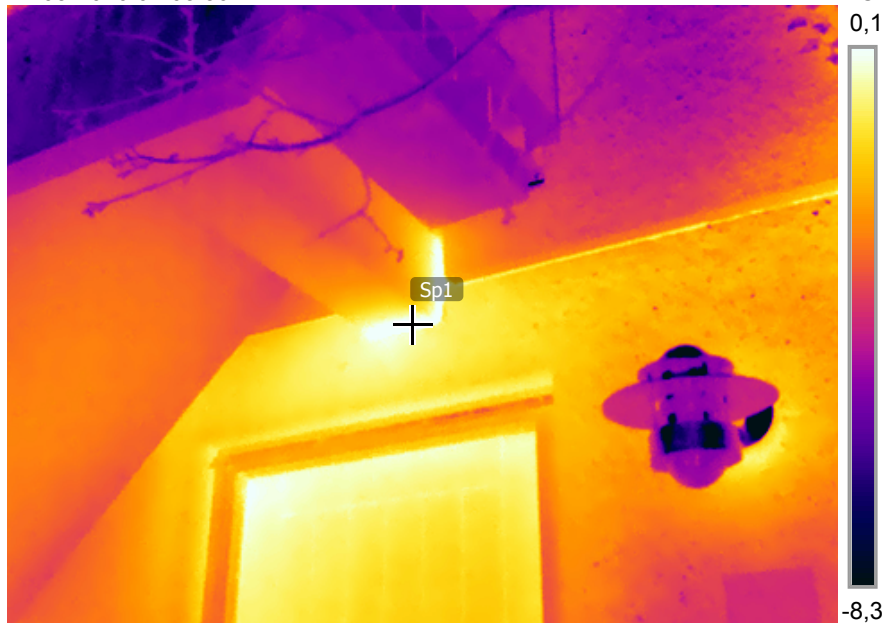
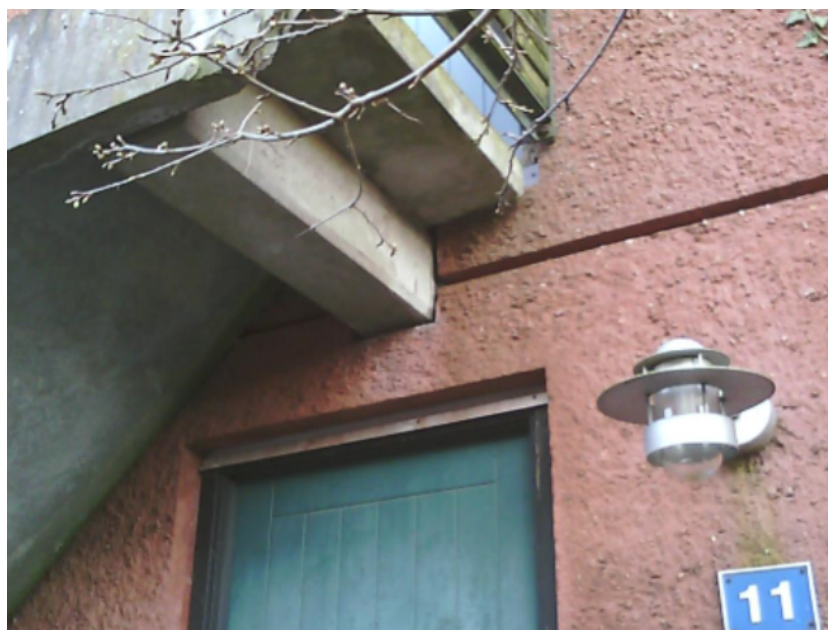
FLIR0024.jpg

Kuldebro ved betonbjælke

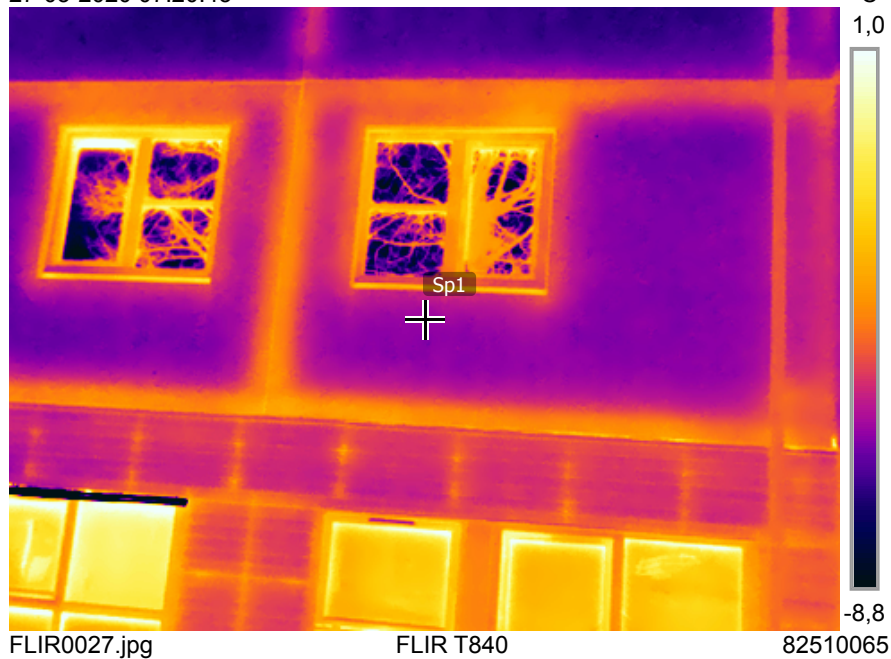
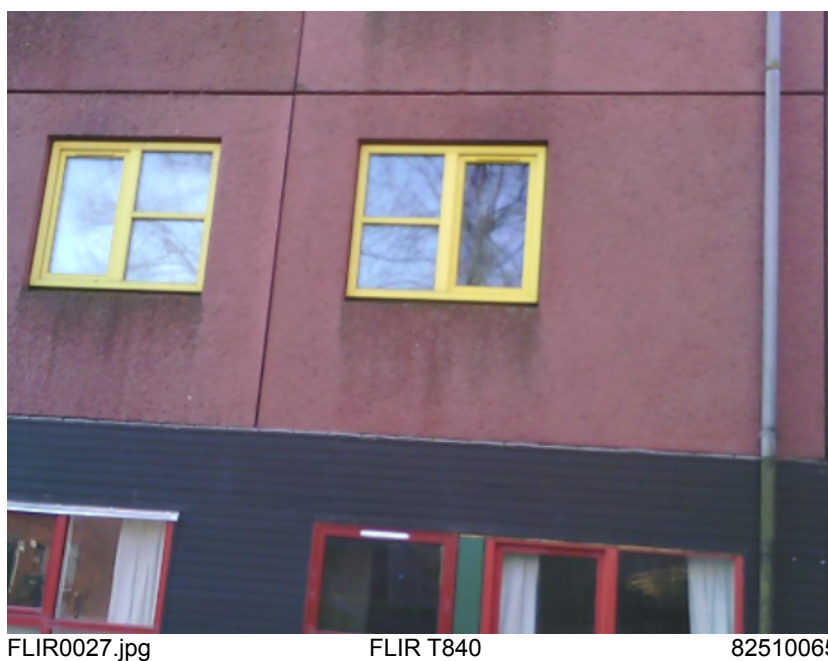
Store Torv: facade

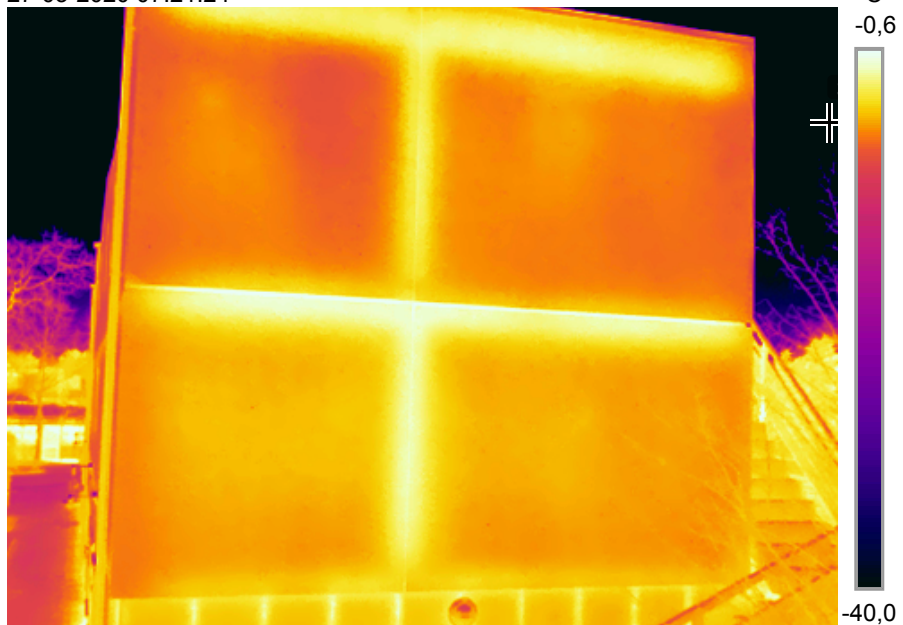
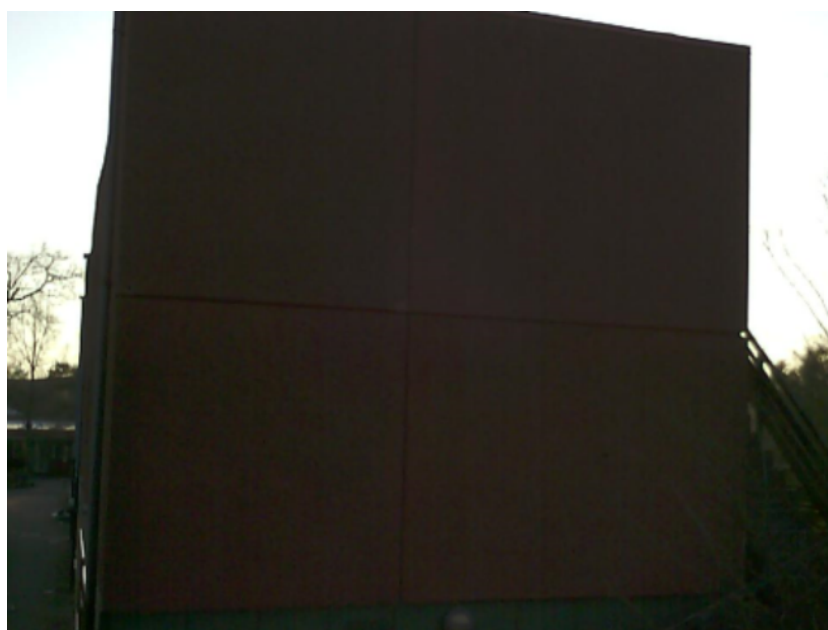
FLIR0028.jpg

Store Torv: Gavl med kuldebroer ved elementsamlinger (lodret, vandret hæl-tå og tagfod). Der er 4-5 gr. overfladetemperaturforskel ml. kuldebroer og "normalsnit"

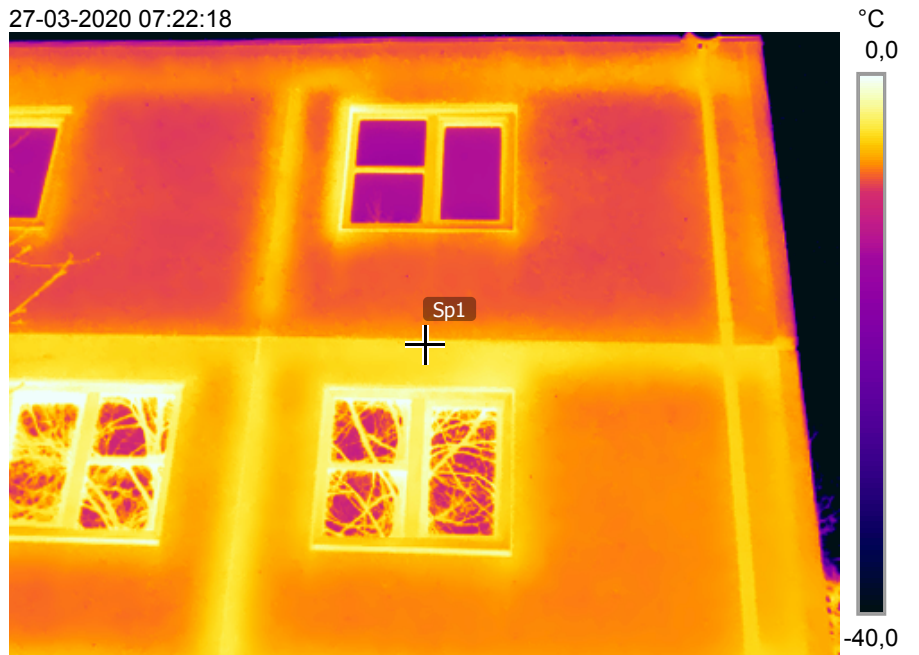
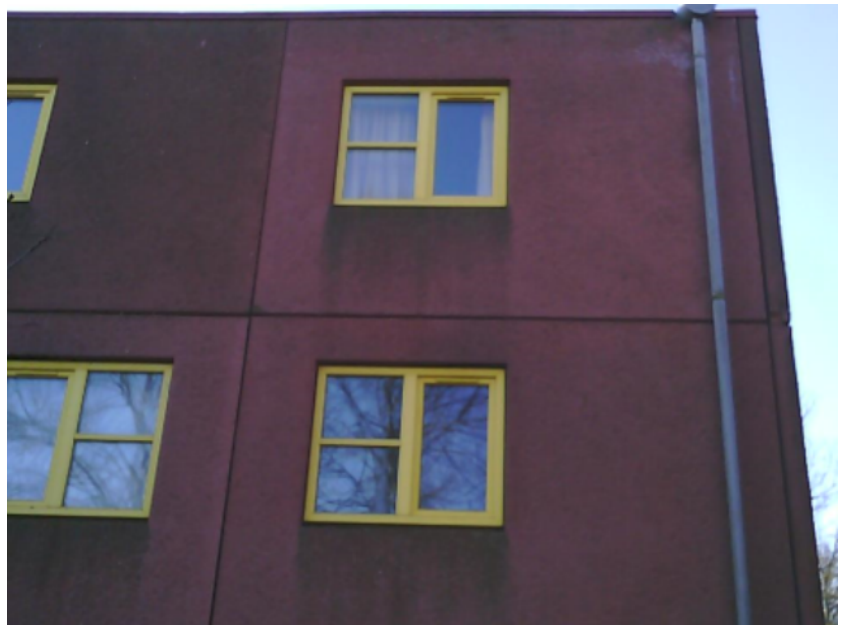
FLIR0029.jpg

| Store Torv: Facade |

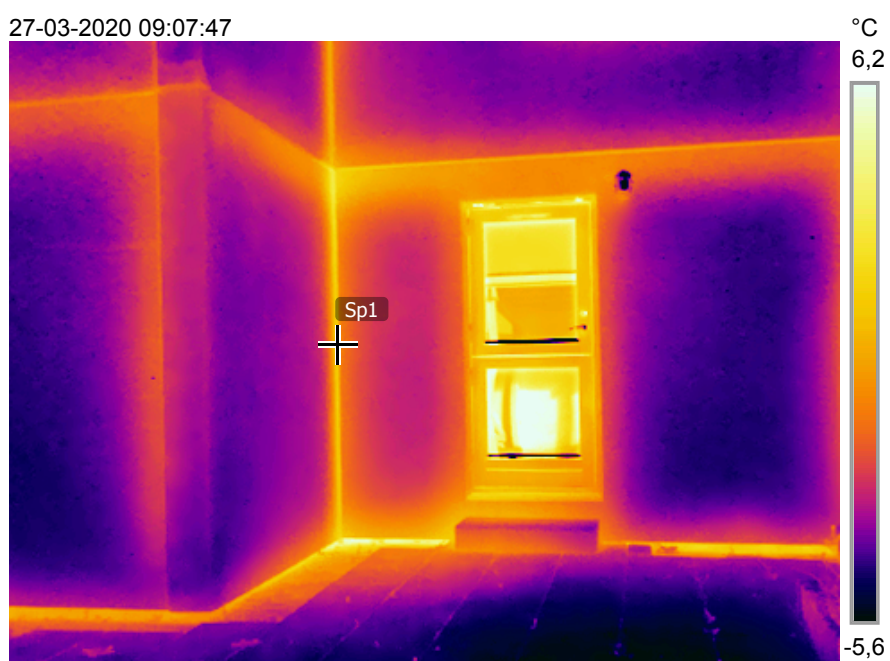
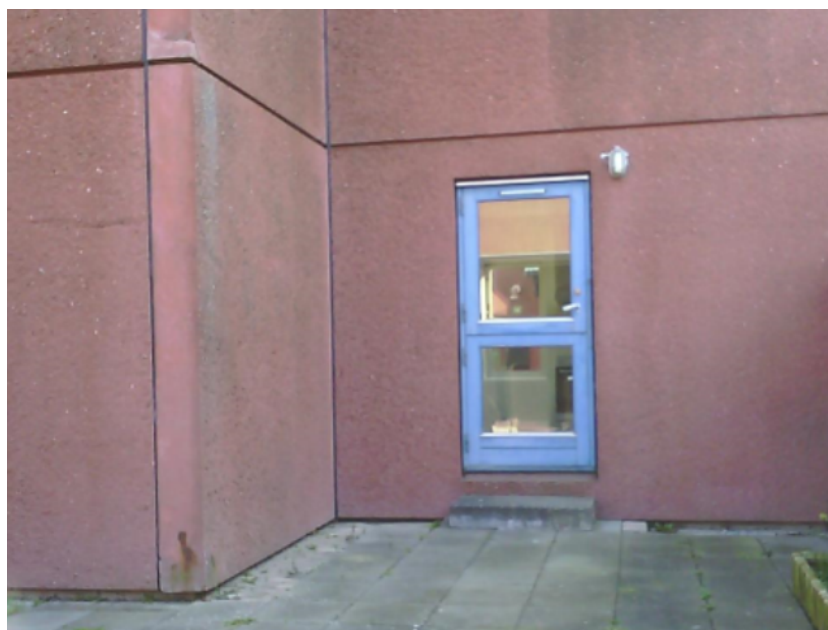
FLIR0046.jpg

Væsentlig kuldebro ved indadgående hjørne ved trapperum. Kuldebro skyldes formentlig elementsamling, hvor isoleringen ikke er ført ubrudt igennem samlingen - jf. oprindelige tegninger. Kuldebro ved sokkel kan også skyldes manglende isolering i bunden af betonsandwichelementer

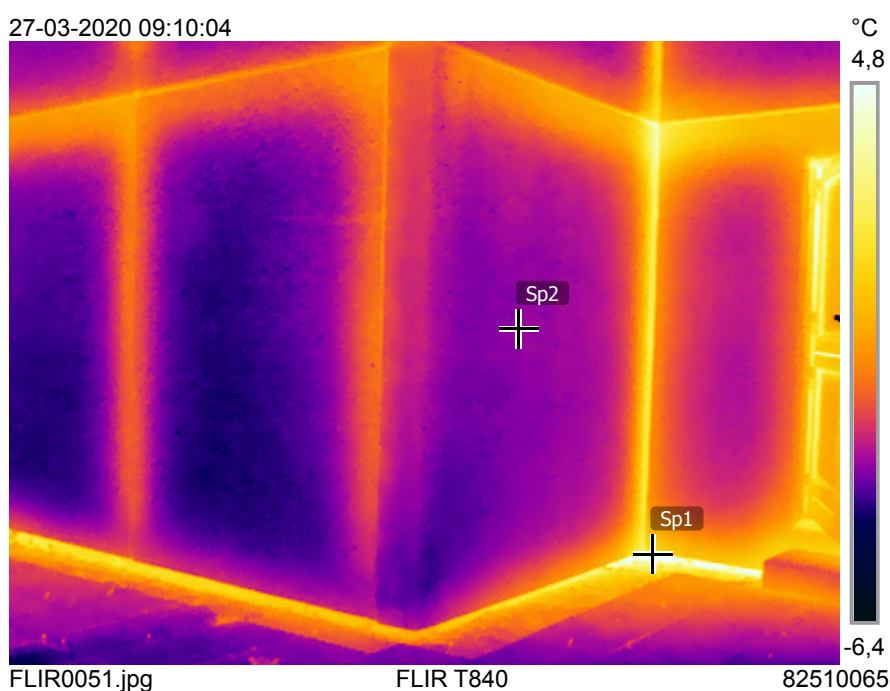
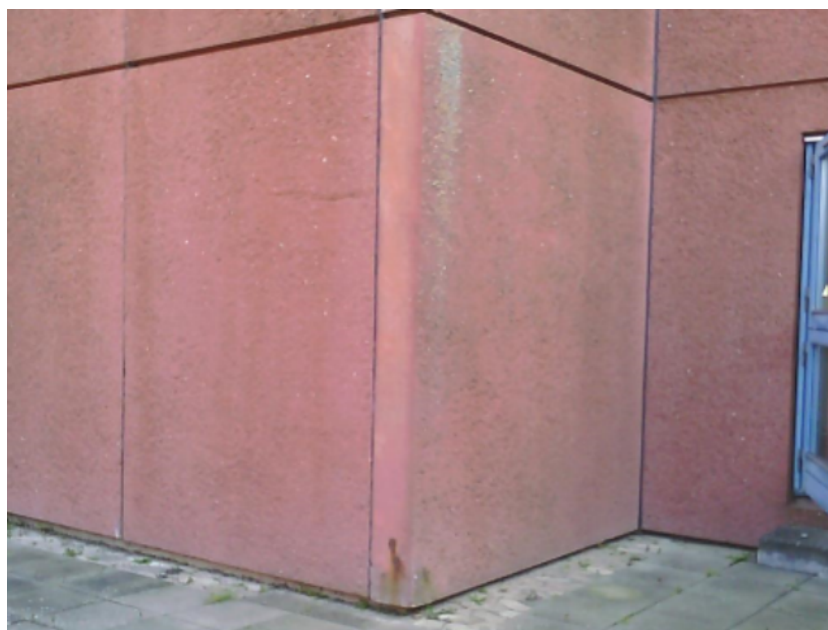
Stort varmetab ved hjørne og sokkel

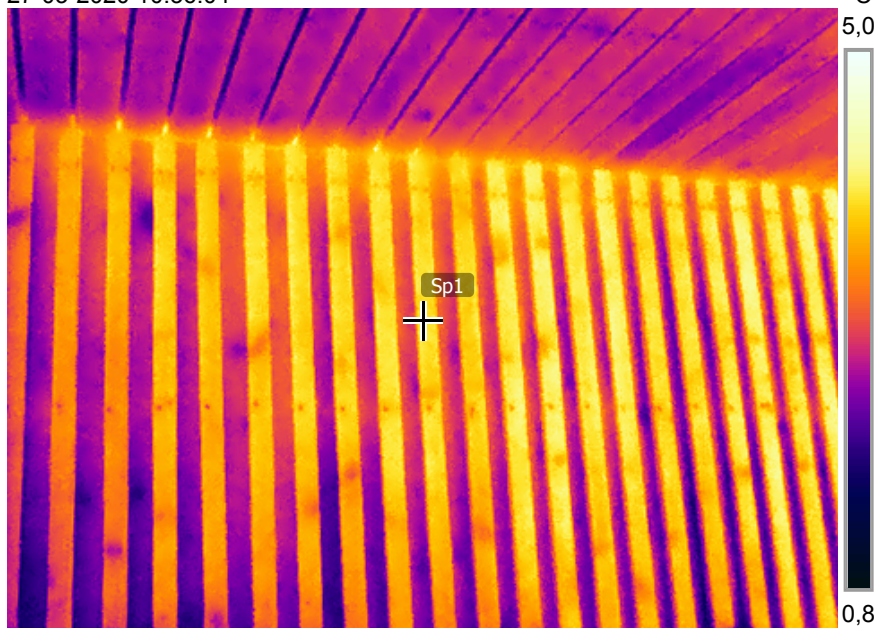
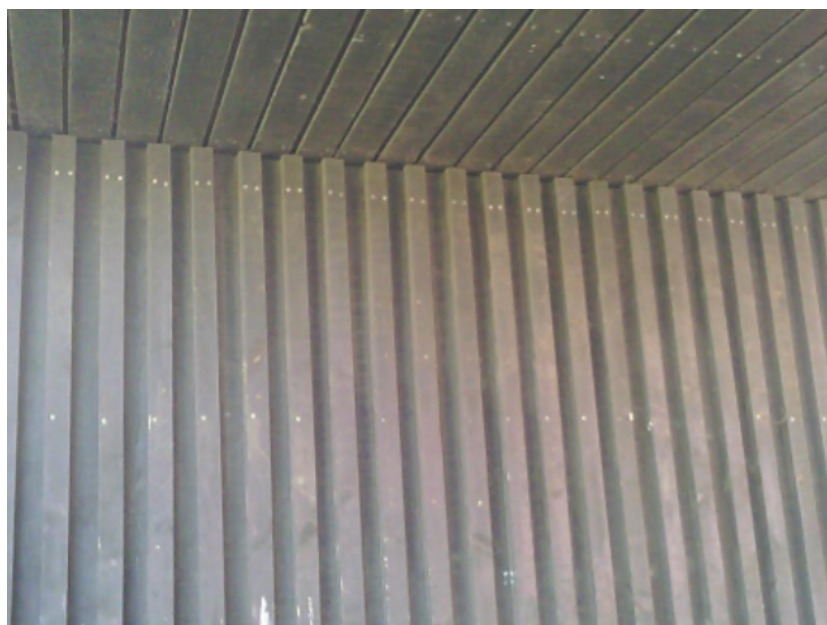
FLIR0066.jpg

Portgennemgang, ingen tegn på dårlig isolering
