JUNI 2018
BO-VEST. AFD. 60 HYLDESPJÆLDET

PROJEKTBEKRIVELSE

BILAG TIL SKEMA A ANSØGNING

PROJEKTNR. DOKUMENTNR.
A004108 A004108-Helhed-01

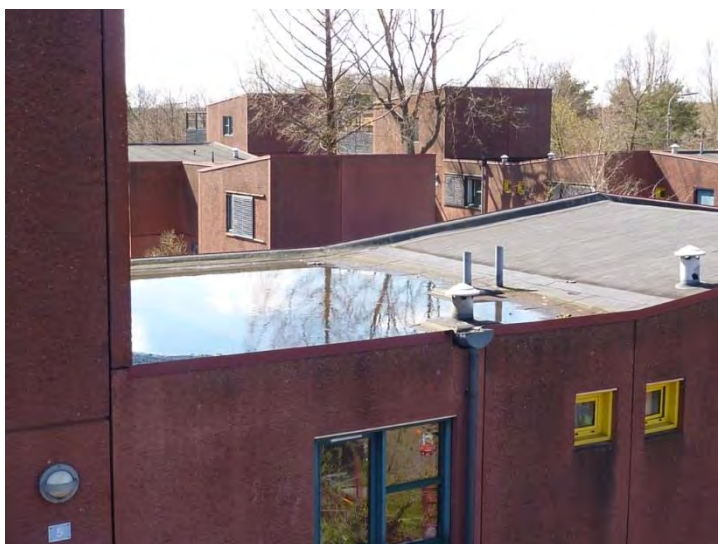
Tagfladerne er meget nedslidte og der er utætheder i stort omfang. Der er ved tagundersøgelse fundet fugt i tagisoleringen under tagpappen.

Eksisterende tagpap og isolering fjernes hvor isolering er våd. Omfanget skal fastlægges nærmere ud fra en vurdering af hvor meget vand, der er ophobet i den eksisterende isolering på det tidspunkt, hvor renoveringen skal udføres. I prisoverslaget er der regnet med, at isoleringen udskiftes på alle vandrette tagflader. På autoværkstedet, som er uopvarmet, isoleres ikke.

Ny isolering/merisolering til opnåelse af kravene i det gældende bygningsreglement udlægges.

Ny tagdækning udlægges på alle tagflader.

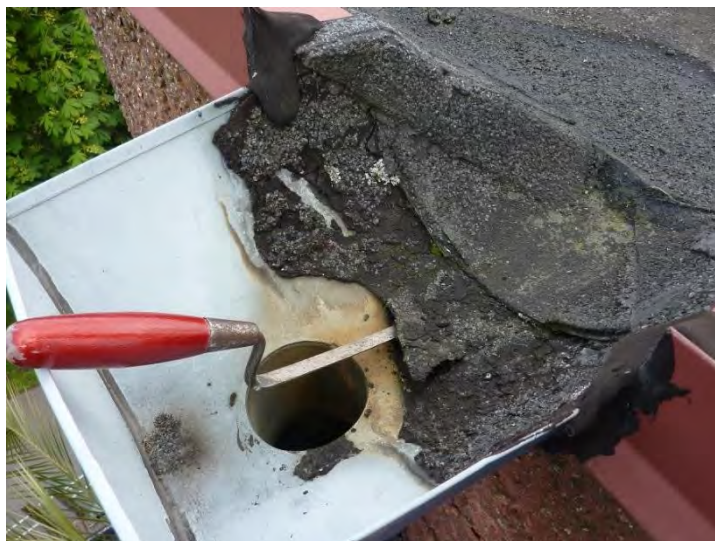
Fald og udspyer/afløb er utilstrækkelige til at lede vandet væk og vandet bliver stående på tagene.

Afvandingsforhold sikres, herunder opbygning af fald på tagflader og etablering/reablering af tagrender og nedløb.

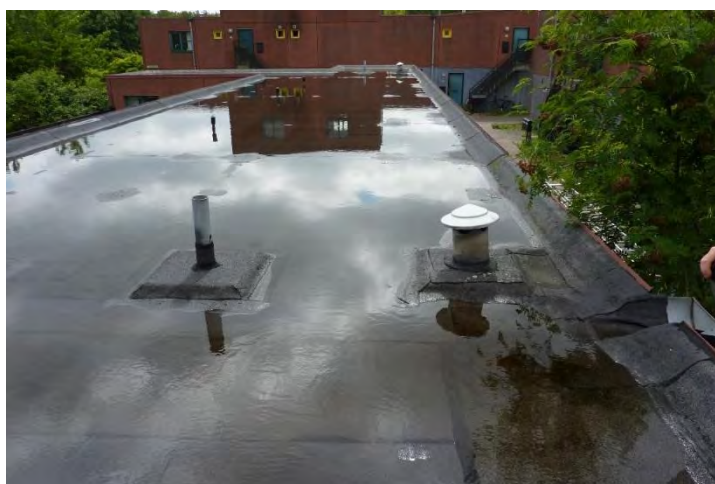
Utætheder i tagpap har ledt til vandgennemtrængning og skimmelsvamp i boliger og der har gennem mange år løbende været store udgifter til reparation af tage.

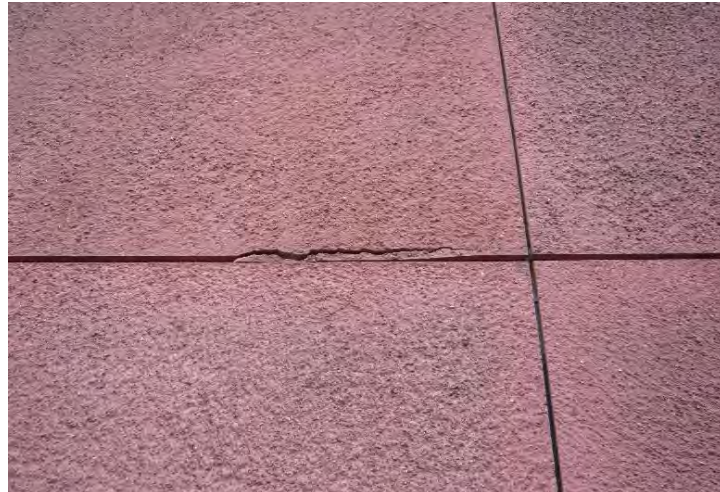
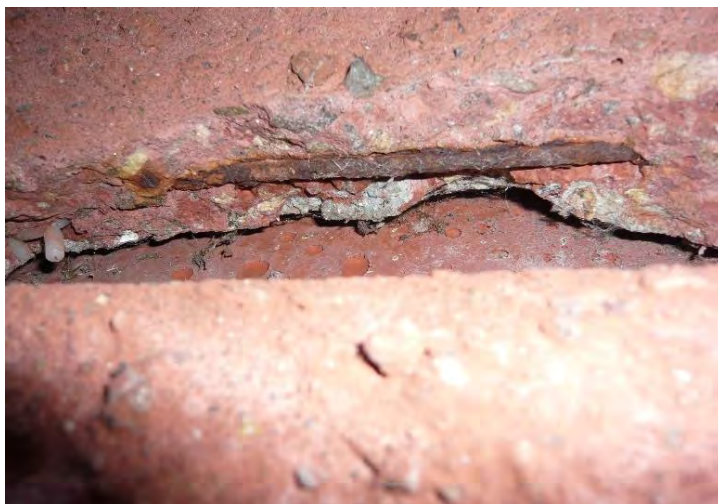
Betonfacaderne har skader nederst på "tåen" og nederst på siden af hjørneelementer. Det skyldes for dårlig udstøbning af betonen og for lille dæklag over armeringen.

Mange steder ses revner og betonafspængninger, men de fleste steder er skaderne under udvikling og kan ikke ses på forsiden endnu.

Betonreparation af samtlige facadeelementernes tå og af nederste hjørner.

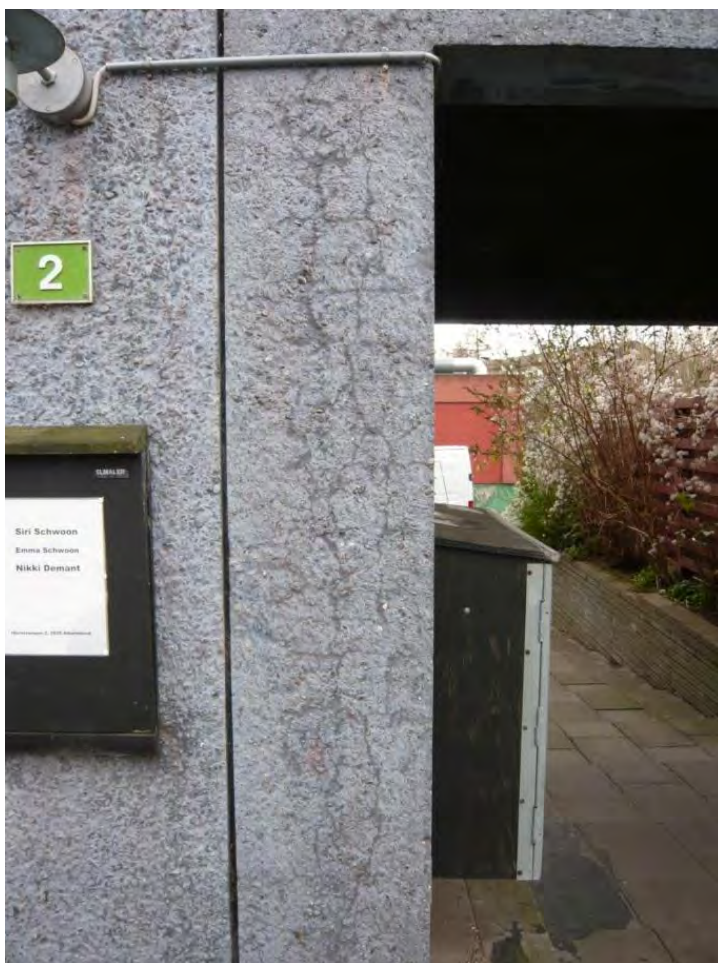
De blå betonelementer har netrevner, p.g.a. alkaliskreaktioner.

Der skal udføres total registrering og vurdering af alle blå elementer på det tidspunkt hvor renoveringen skal udføres. De mest skadede blå betonelementer skal udskiftes. Heraf er en del bærende portelementer.

Blå betonelementer overfladebehandles for at mindske opfugtning af betonen og dermed mindske udviklingen af revner. I forbindelse med renoveringen skal det kontrolleres ved yderligere betonundersøgelser, at revneudviklingen ikke allerede er blevet for fremskredet, til at nedbrydningen kan bremses.

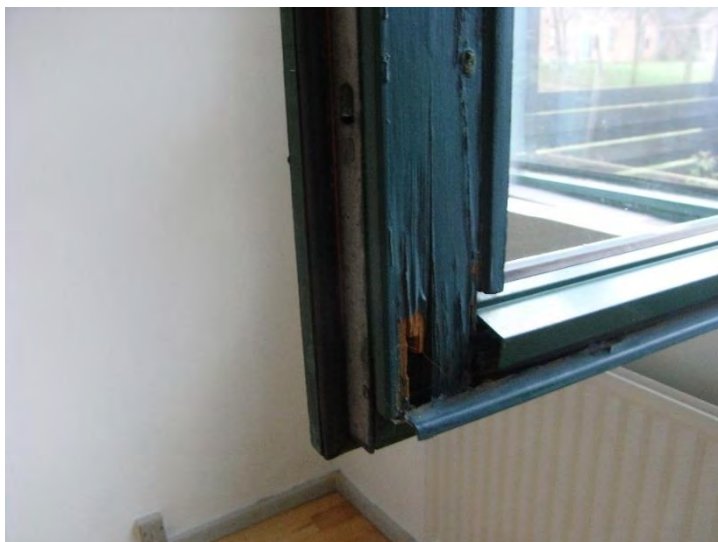
Vinduer og yderdøre er slidte og utætte og der er konstateret råd og delaminering af træet. Vinduer er udført med vandret bundfals i rammer.

Vinduer og yderdøre udskiftes til nye i træ/aluminium iht. gældende bygningsreglement. Nye vinduer og yderdøre udføres med overfladebehandling i speciel farve, tilsvarende eksisterende farvevalg.

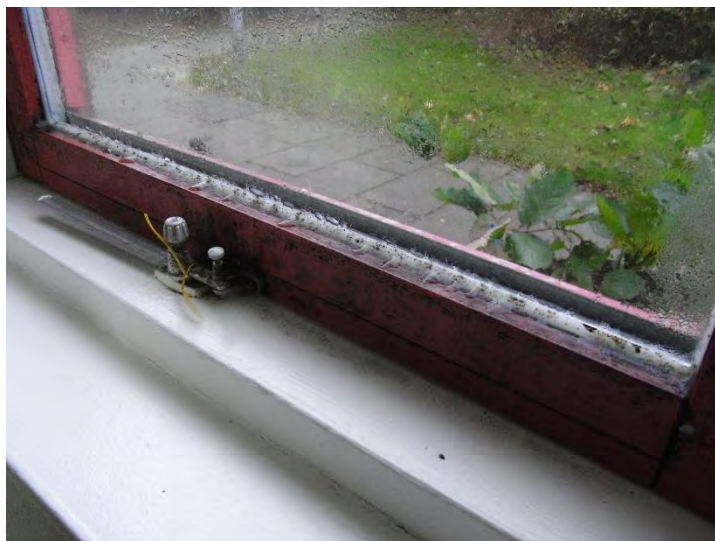
Skodder og ophæng er slidt, og der er begyndende råd i træet.

Der er træk og kulde fra vinduer og yderdøre, som er til stor gene for beboerne.

Skodder og ophæng udskiftes.

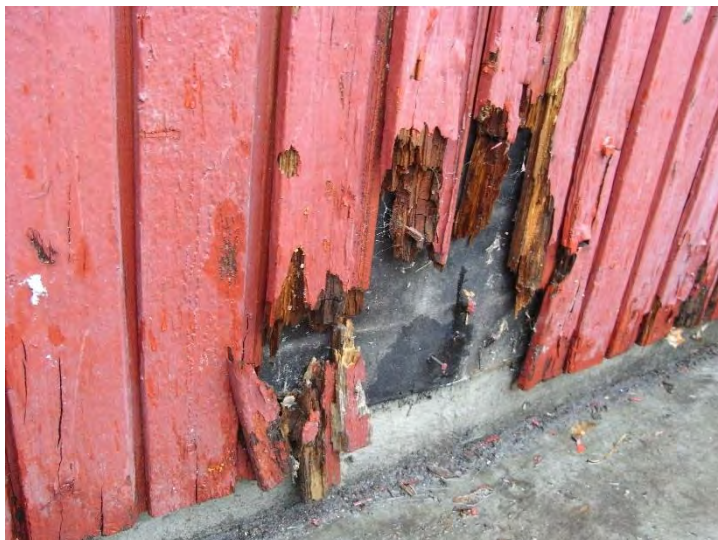
Beklædningen er opsat for tæt på terræn samt uden ventilation bagved, hvilket giver opfugtning og begyndende nedbrydning af træet. Der er således fejl i konstruktionen.

Udskiftning af træbeklædning og underlag på Storetorv 8-39. Så vidt det er muligt opsættes ny isolering til opnåelse af gældende bygningsreglements krav. Det er i økonomioverslaget forudsat, at facaderenoveringen udføres samtidigt med vinduesudskiftningen, så vinduer og døre flyttes med ud og tilpasses den nye facade.

Facadebeklædningen på autoværkstedet udskiftes og træskelet repareres for eventuelle råd- og svampeskader. Facade bevares som uisoleret konstruktion.

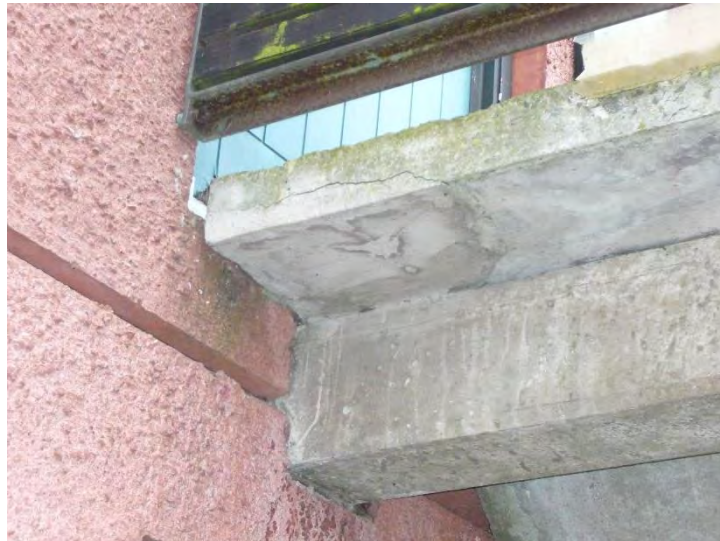
Armeringsjernene i betonen rustet på grund af kloridangreb fra tørsaltning og for lille dæklag.

Mange af betonbjælkerne er i dårlig stand.

De værst angrebne betonbjælker udskiftes. Kloridprøverne, der er taget af betonbjælker, viser kloridindhold lige under den kritiske grænse og i et tilfælde en del over. Det betyder, at hver enkelt betonbjælke må undersøges yderligere for klorider i forbindelse med nedtagning af trappeløb, da overside af bjælker ikke kan undersøges, når trappeløb er monteret. Det vurderes at halvdelen af betonbjælkerne skal udskiftes.

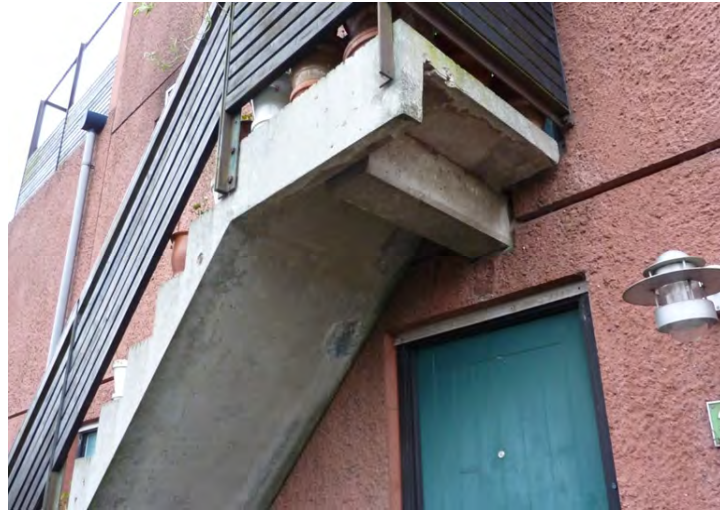
Trapperne er meget stejle, ca. 45 graders stigning og trinene er meget korte.

Alle betontrapper skal udskiftes.

Nye betontrapper udføres som toløbstrappe med mellemreos for at give bedre gangkvalitet. Et eksempel på udformning ses på foregående side.

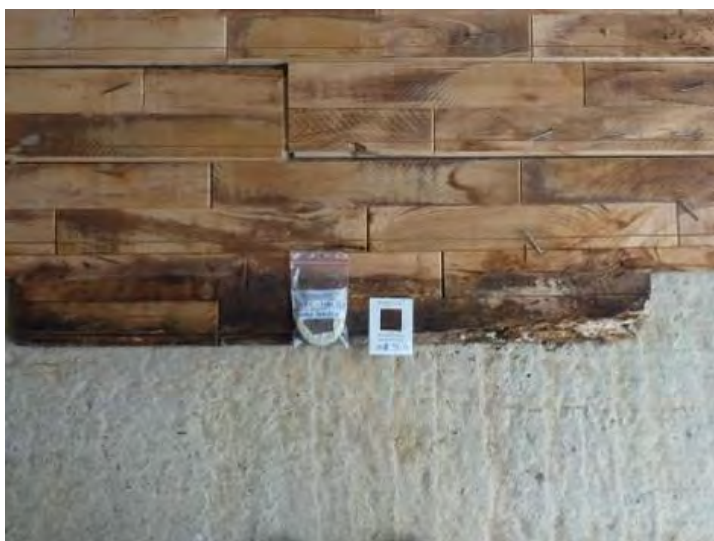
I entré er der fundet skimmelsvamp under gulv og rådne gulvbrædder på grund af utætheder ved yderdøre.

Der udføres skimmelsanering af gulv i entre og genopbygning med ny isolering og nyt trægulv. Skimmelsaneringen udføres samtidig med udskiftningen af hoveddøre.

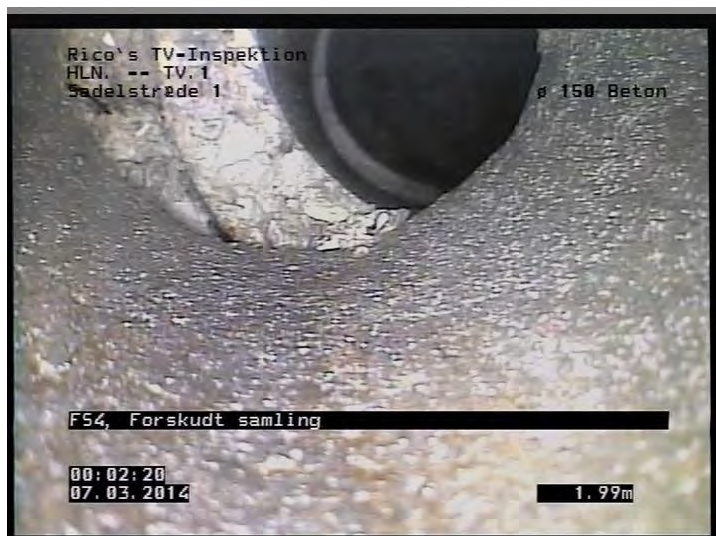
Der er konstateret skader på rensebrønde fra tagedløb og på dræn og stikledninger. Utætheder på regnvandssystem vurderes desuden at have sammenhæng med skimmelvækst under gulve.

Rensebrønde, dræn og stikledninger indtil hovedledning renoveres.

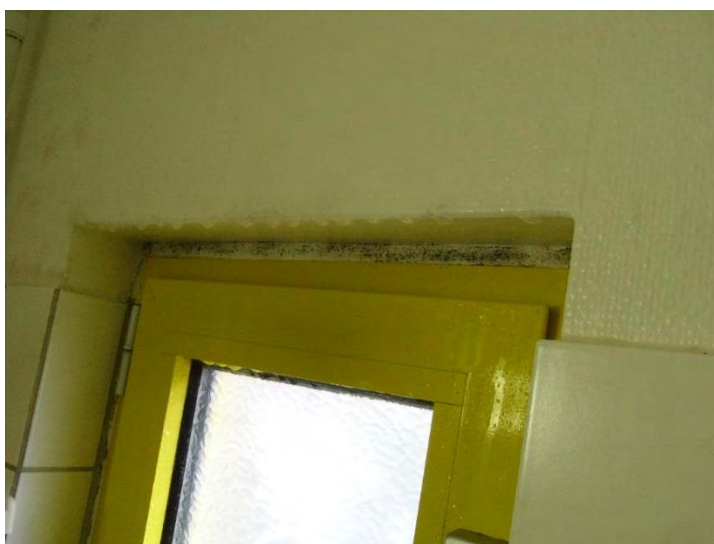
Der er dårlig eller ingen aftræk/udsugning fra badeværelser som giver kondens og skimmelproblemer. Ventilatorerne i lofter er nedslidte og giver trækgener for beboerne.

Der er ingen ventilation i opholdsrum.

For at reducere trækgener og sikre lav luftfugtighed i badeværelser og reducere energiforbruget, demonteres eksisterende udsugningsventilatorer og der opsættes nye fugtstyrede ventilatorer med timer og kontraspjæld i alle bade/toilet rum.

For at sikre kontrolleret erstatningsluft til boligen opsættes støjdempet friskluftventiler med betjeningsmulighed i vægge i stue og på værelser. Til gengæld udføres der ikke friskluftventil i de nye vinduer og døre.

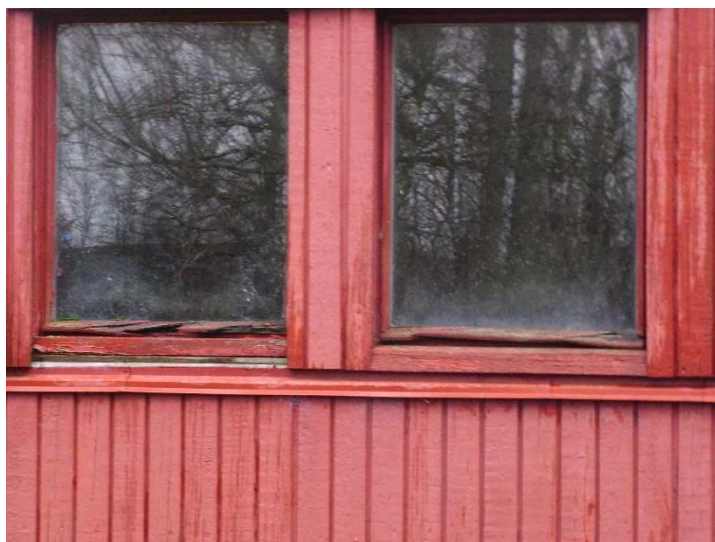
Yderdøre, porte og vinduer er nedslidte og utætte.

Vinduer og yderdøre udskiftes og flyttes med ud og tilpasses den nye facade. Nye vinduer og yderdøre i træ/aluminium med overfladebehandling i speciel farve. Porte udskiftes.

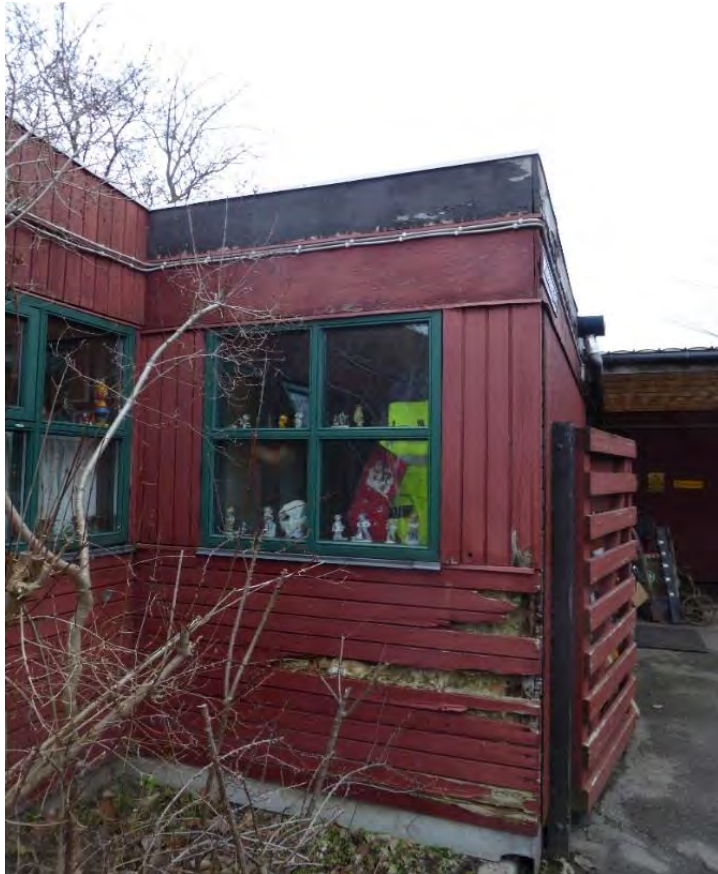
Træfacader er udført med fejl i konstruktionen og er i meget dårlig stand med bl.a. mange rådskader både i facadebeklædning og i bærende konstruktioner. Konstruktionsfejl er manglende ventilation af træbeklædning, manglende friholdelse fra terræn samt forkert udførte drypkanter.

Der er ringe isolering af facader, sokler og tag.

Facadernes træbeklædning og underlag fjernes, rådgribet trækonstruktion udskiftes. Der udføres ny træbeklædning inkl. dampspærre og merisolering af isolerede facader samt af sokler til nugældende krav i det omfang det er muligt.

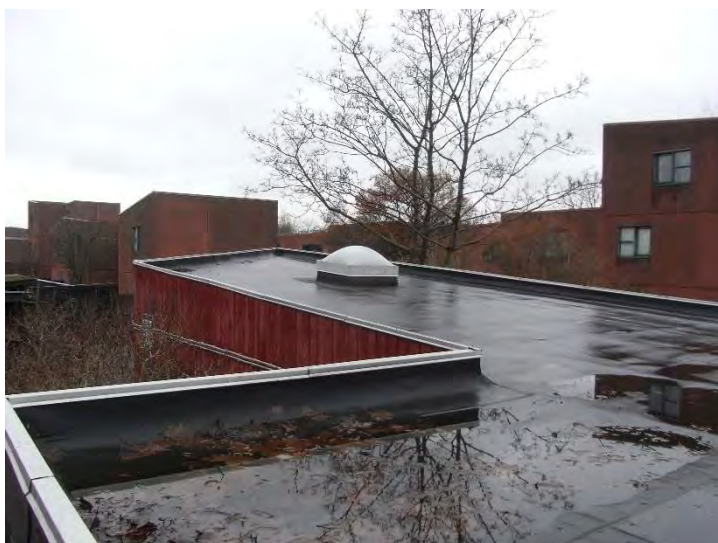
Tagfladerne er nedslidte og der er utætheder. Fald og udspyer/afløb fra tage er utilstrækkelige til at lede vandet væk og vandet bliver stående på tagene.

Der udføres tagrenovering herunder udskiftning af opfugtet isolering, merisolering til opfyldelse af nugældende krav, udskiftning af råddent træ, ny tagdækning samt tilpasning af tagafvandingsforhold. Stern og lignende forhøjes, i det omfang det er nødvendigt, for at få plads til ekstra isolering og tilstrækkelige afvandingsforhold.

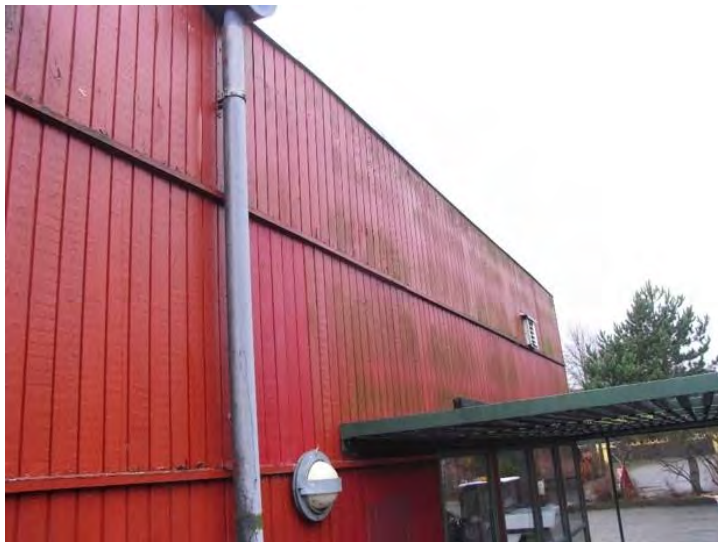
Træfacader er udført med fejl og er i meget dårlig stand med bl.a. mange råds-
skader. Konstruktionsfejl er manglende ventilation af træbeklædning,
manglende friholdelse fra terræn samt forkert udførte drypkanter.

Der er ringe isolering af facader, sokler og tag.

Yderdøre og vinduer er nedslidte og utætte.

Udskiftning af træbeklædning og underlag. Så vidt det er muligt opsættes ny isolering til opnåelse af gældende bygningsreglements krav. Samtidig isoleres søkler. Det er i økonomioverslaget forudsat, at facaderenoveringen udføres samtidigt med vinduesudskiftningen, så vinduer og døre flyttes med ud og tilpasses den nye facade.

Alle steder gennemgås træskelet for råd- og svampeskader og eventuelle skader udbedres.

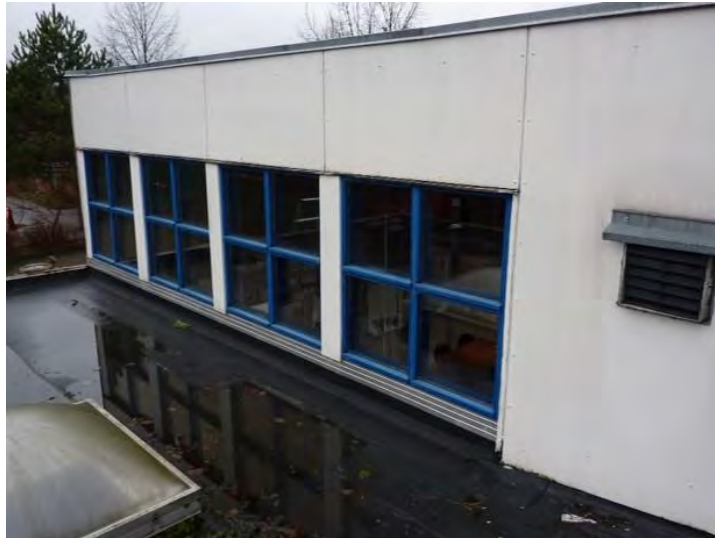
Tagfladerne er nedslidte og der er utætheder. Fald og udspyer/afløb fra tage er utilstrækkelige til at lede vandet væk og vandet bliver stående på tagene.

Afvandingsforhold fra taget sikres, herunder opbygning af fald på tagflade og etablering/reablering af tagrender og nedløb.
