# HYLDESPJÆLDET HELHEDSPLAN

Dokument: **BILAG A** **Skema A ansøgning for Helhedsplanen, november 2018**  
**inkl. bilag 1 og 2.**

010 - 10, Hydlespældet - Helhedsplan - Til drøftelse med LBF

# PROJEKTBEKRIVELSE

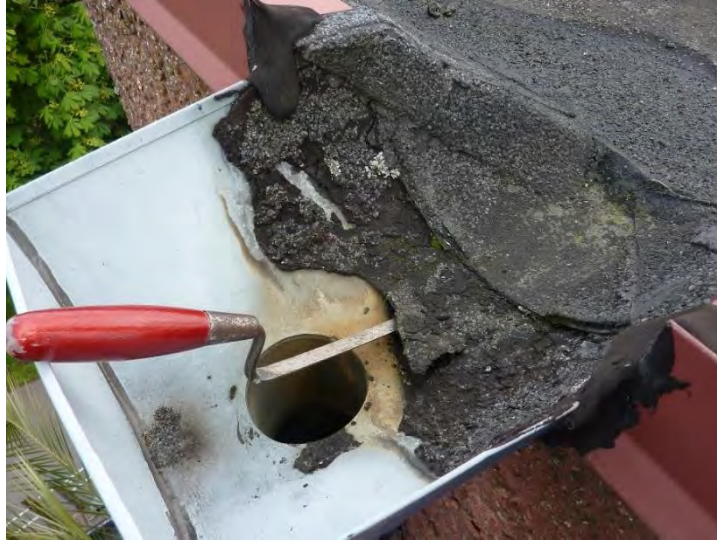
Tagfladerne er meget nedslidte og der er utætheder i stort omfang. Der er ved tagundersøgelse fundet fugt i tagisoleringen under tagpappen.

Fald og udspyer/afløb er utilstrækkelige til at lede vandet væk og vandet bliver stående på tagene.

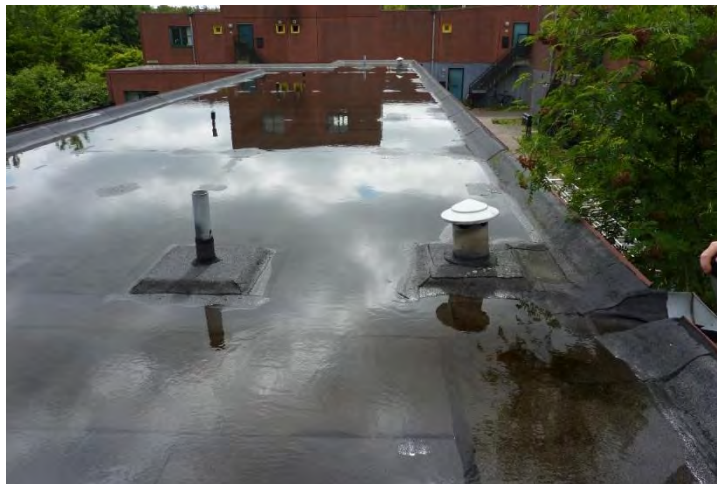
Utætheder i tagpap har ledt til vandgennemtrængning og skimmelsvamp i boliger og der har gennem mange år løbende været store udgifter til reparation af tage.

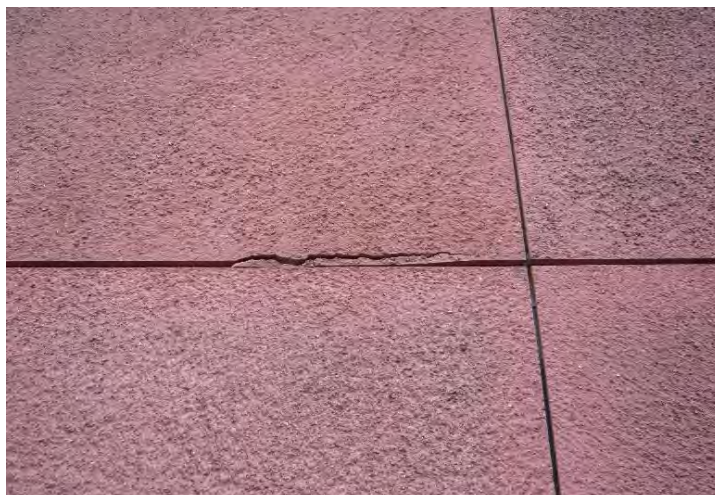
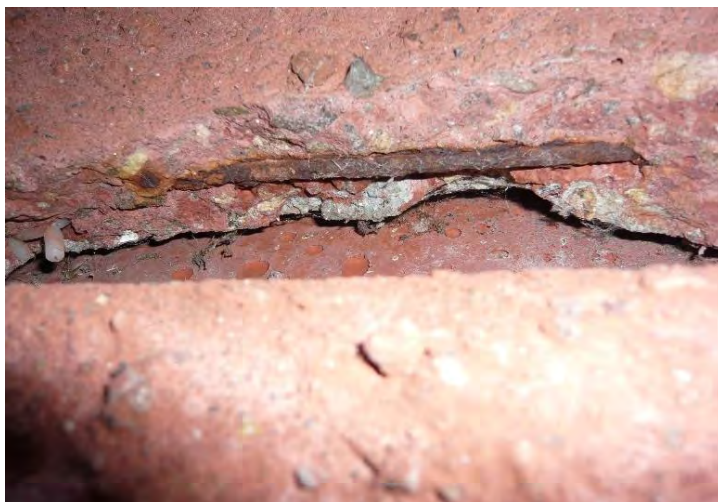
Betonfacaderne har skader nederst på "tåen" og nederst på siden af hjørneelementer. Det skyldes for dårlig udstøbning af betonen og for lille dæklag over armeringen.

Mange steder ses revner og betonafspængninger, men de fleste steder er skaderne under udvikling og kan ikke ses på forsiden endnu.

- > Betonreparationer
- > Udskiftning af mest skadede blå betonelementer
- > Fugtbremsende overfladebehandling af resterende blå skadede betonelementer
- > Renovering af lodrette fuger ved opskæring og isolering
- > Overfladebehandling f.eks. svumning med indfarvet mørtel på alle betonoverflader

Der skal udføres total registrering og vurdering af alle blå elementer på det tidspunkt hvor renoveringen skal udføres. De mest skadede blå betonelementer skal udskiftes. Heraf er en del bærende portelementer.

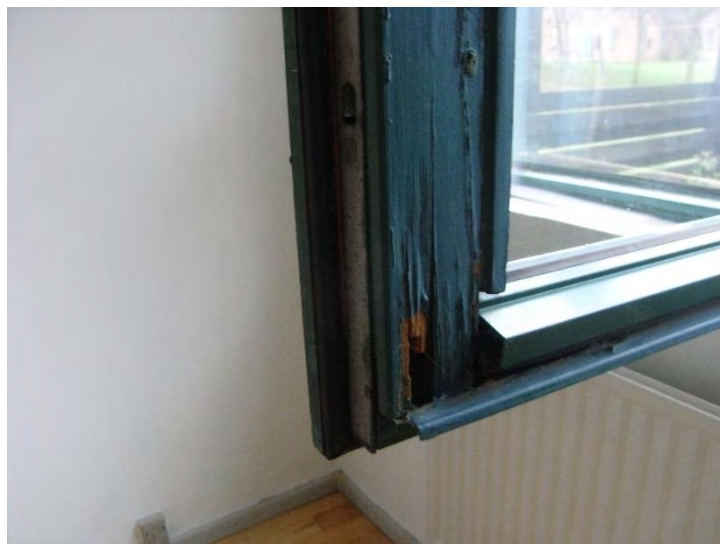
Vinduer og yderdøre er slidte og utætte og der er konstateret råd og delaminering af træet. Vinduer er udført med vandret bundfals i rammer.

Skodder og ophæng er slidt, og der er begyndende råd i træet.

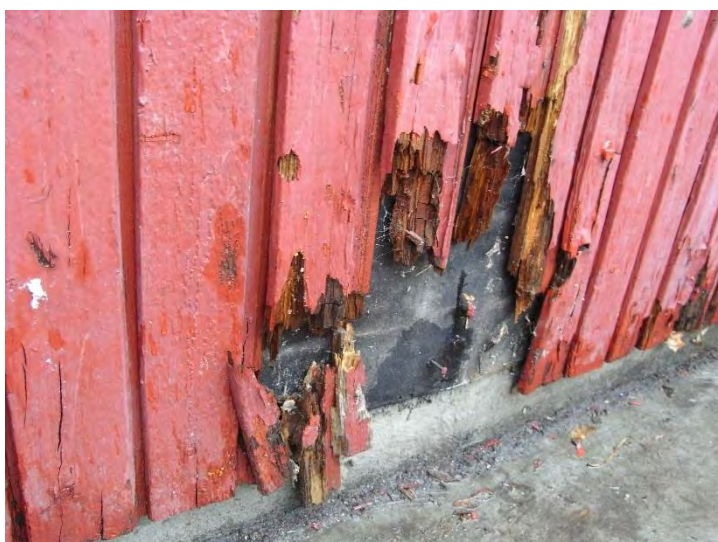
Beklædningen er opsat for tæt på terræn samt uden ventilation bagved, hvilket giver opfugtning og begyndende nedbrydning af træet. Der er således fejl i konstruktionen.

- > Eksisterende træbeklædning og underlag fjernes
- > Eventuelle råd- og svampeskader udbedres
- > Ekstra isolering opsættes i muligt omfang (kun Storetorv 8-39)
- > Ny facadebeklædning monteres.

Alle steder gennemgås træskelet for råd- og svampeskader og skader udbedres.

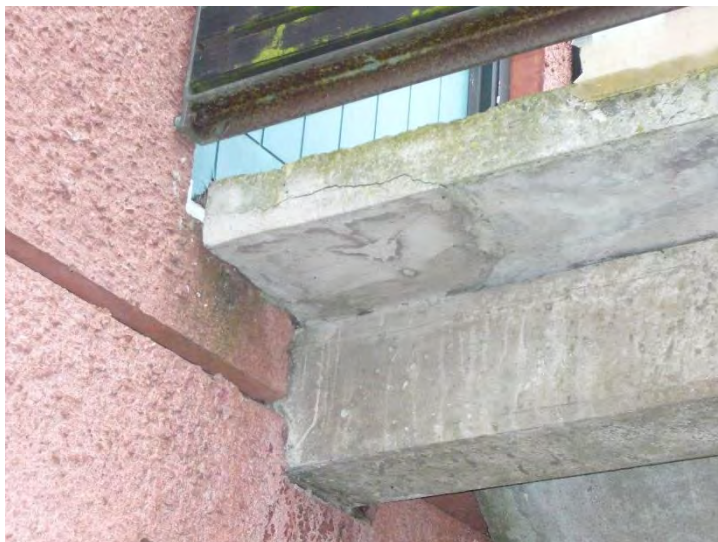
Armeringsjernene i betonen rustet på grund af kloridangreb fra tørsaltning og for lille dæklag.

Mange af betonbjælkerne er i dårlig stand.

- > Trappeelementerne fjernes
- > Værst angrebne betonbjælker udskiftes
- > De nye trapper gøres mindre stejle

De værst angrebne betonbjælker udskiftes. Kloridprøverne, der er taget af betonbjælker, viser kloridindhold lige under den kritiske grænse og i et tilfælde en del over. Det betyder, at hver enkelt betonbjælke må undersøges yderligere for klorider i forbindelse med nedtagning af trappeløb, da overside af bjælker ikke kan undersøges, når trappeløb er monteret. Det vurderes at halvdelen af betonbjælkerne skal udskiftes.

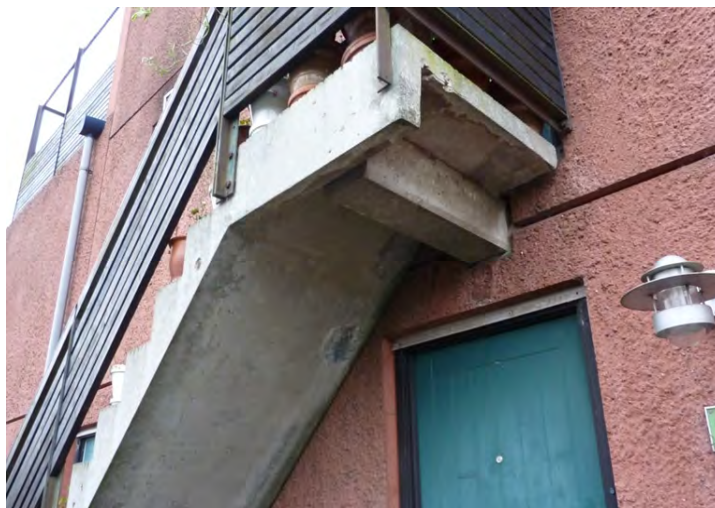
Trapperne er meget stejle, ca. 45 graders stigning og trinene er meget korte.

Alle betontrapper skal udskiftes.

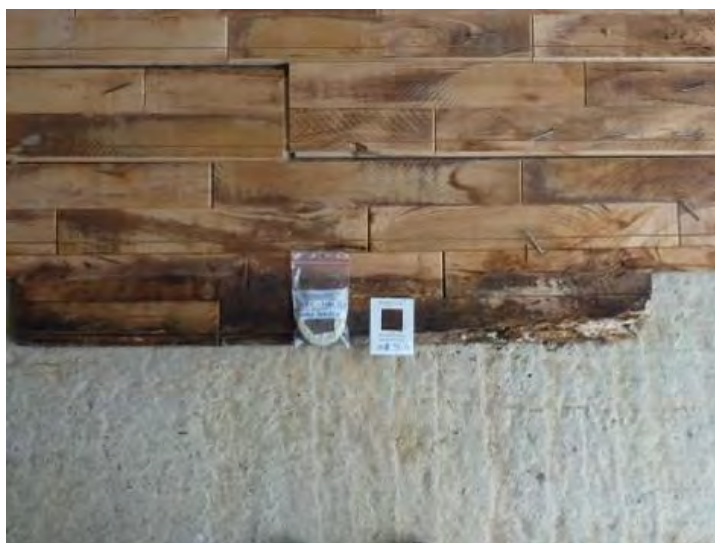
I entré er der fundet skimmelsvamp under gulv og rådne gulvbrædder på grund af utætheder ved yderdøre.

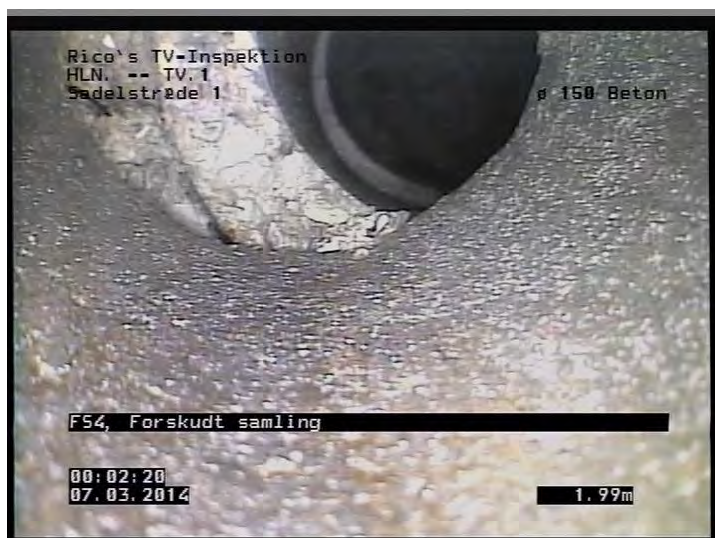
Der er konstateret skader på rensebrønde fra tagnedløb og på dræn og stikledninger. Utætheder på regnvandssystem vurderes desuden at have sammenhæng med skimmelvækst under gulve.

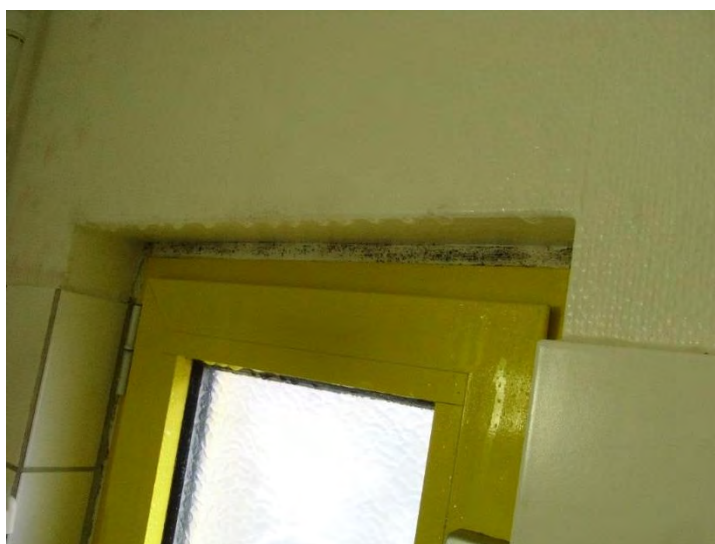
Der er dårlig eller ingen aftræk/udsugning fra badeværelser som giver kondens og skimmelproblemer. Ventilatorerne i lofter er nedslidte og giver trækgener for beboerne.

Der er ingen ventilation i opholdsrum.

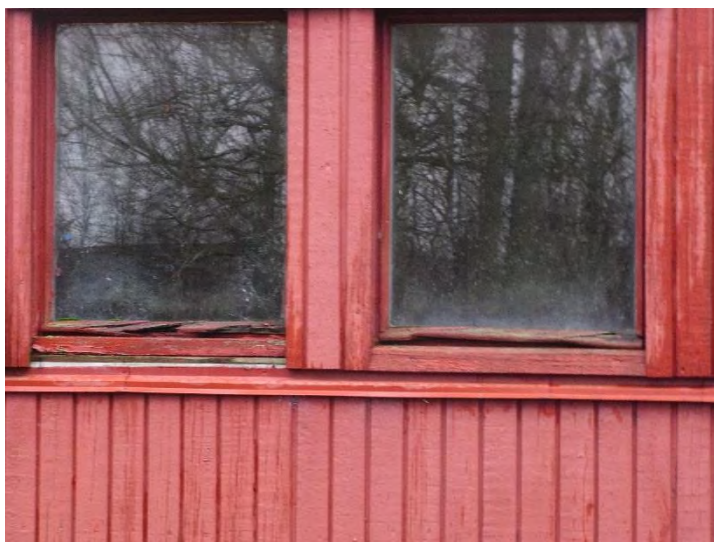
Yderdøre, porte og vinduer er nedslidte og utætte.

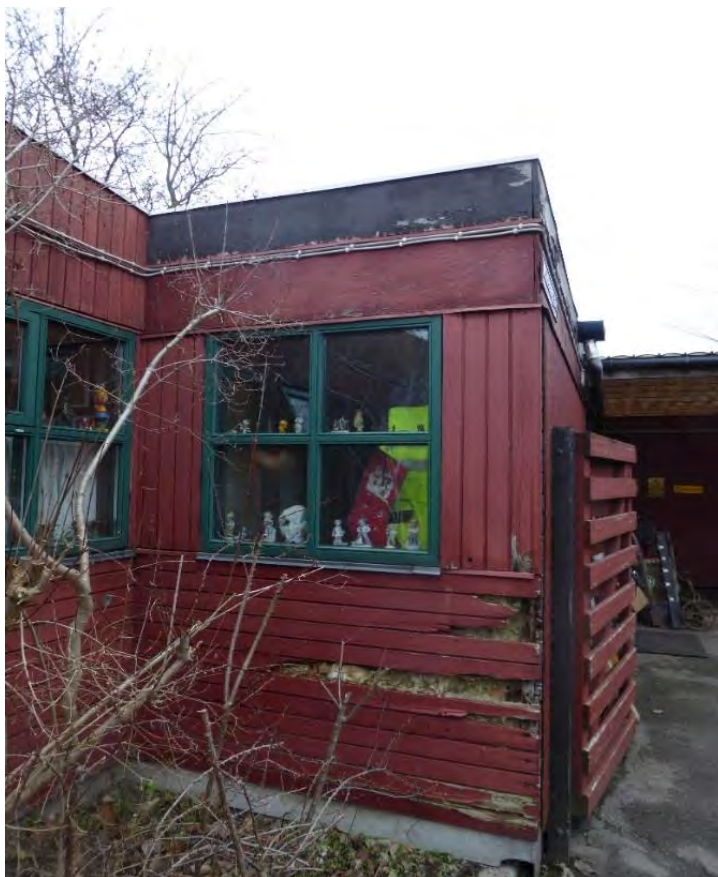
Træfacader er udført med fejl i konstruktionen og er i meget dårlig stand med bl.a. mange rådskader både i facadebeklædning og i bærende konstruktioner. Konstruktionsfejl er manglende ventilation af træbeklædning, manglende friholdelse fra terræn samt forkert udførte drypkanter.

Der er ringe isolering af facader, sokler og tag.

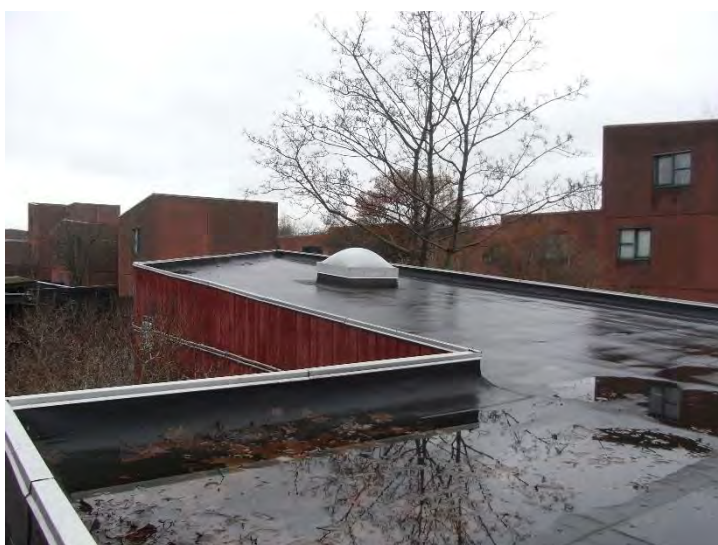
Tagfladerne er nedslidte og der er utætheder. Fald og udspyer/afløb fra tage er utilstrækkelige til at lede vandet væk og vandet bliver stående på tagene.

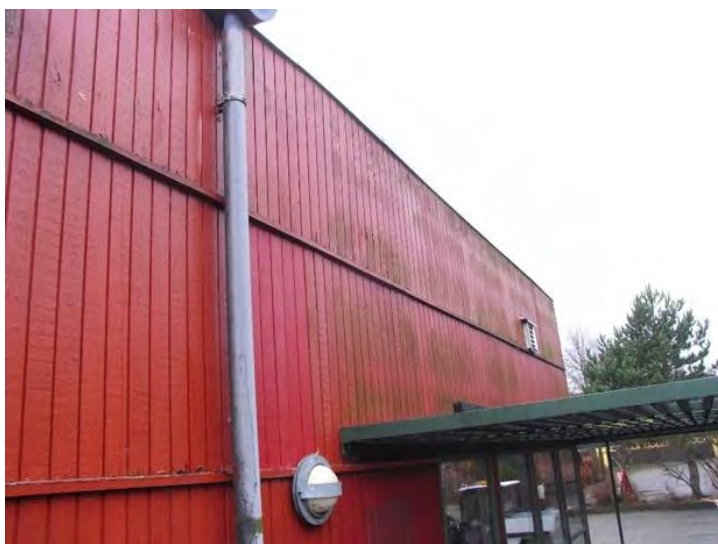
Træfacader er udført med fejl og er i meget dårlig stand med bl.a. mange råds-  
skader. Konstruktionsfejl er manglende ventilation af træbeklædning,  
manglende friholdelse fra terræn samt forkert udførte drypkanter.

Der er ringe isolering af facader, sokler og tag.

Yderdøre og vinduer er nedslidte og utætte.

Alle steder gennemgås træskelet for råd- og svampeskader og eventuelle skader udbedres.
