Referat

Projekt navn **Hyldebjergvej Fysisk Helhedsplan**
Emne **Byggeudvalgsmøde om fysisk helhedsplan**
Mødedato **Den 21. nov. 2024 kl. 16.00-18.00**
Sted **Beboerhuset**
Møde nr. **39**
Referent **Rambøll/BO-VEST**
Deltagere

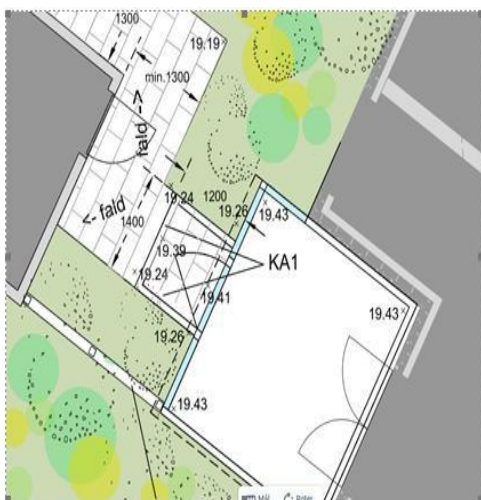
Herover tegning som Rambøll henviser til

Adgangsforhold fra havesiden til tilgængelighedsboliger, løsningen med en trappesten, er ikke den løsning, vi tidligere er præsenteret for?
Der henvises til tegning af 12. april 2021: K02_LT1_S1_H1_EST_N08, og byggeudvalget undrer sig over at udestue i Krageslippen har været forsynet med rampe i første omgang – og ikke en trappe.
Løsning med store trin ligger i tegning fra udbudsprojekt dateret 12.04.2021. Det er ikke muligt at etablere rampe fra udestuen, da der ikke er plads nok til dette pga. det nye skur.

Der henvises til 2 forskellige tegninger. Rambøll vil sørge for afklaring på BU-møde 40

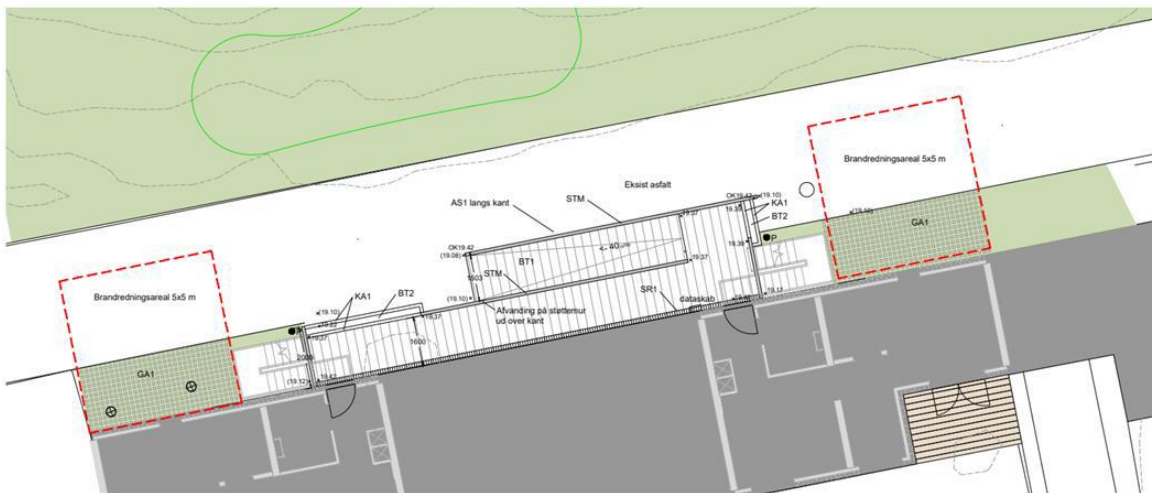
b. Dobbelttrampe ved Bryggerlængen 8-10-12, er den godkendt af Albertslund Kommune?

Der forefindes ikke et brandredningsareal foran rampen (5x5). Vejen kan snævres helt ind til 3 meters bredde. Den vil blive 3,3 m fremadrettet. Udstigningsarealer, der normalt består af 1,5 m frit areal med fast grund på begge sider af redningskøretøjet, får de ved at køre længere hen Rambøll redegør yderligere på mødet

BU er ærgerlig over udformningen, og ønsker at se en løsning med hævet vejkasse inkl.

økonomi. Rambøll drøfter det med BO-VEST og vender tilbage
