# Referat

Projekt navn **Hyldespjældet Fysisk Helhedsplan**  
Emne **Byggeudvalgsmøde om fysisk helhedsplan**  
Mødedato **Den 5. marts 2026 kl. 17.30 – 19.30**  
Sted **Beboerhuset**  
Møde nr. **47**  
Referent **Rambøll/BO-VEST**  
Deltagere

Dato 18.03.2026

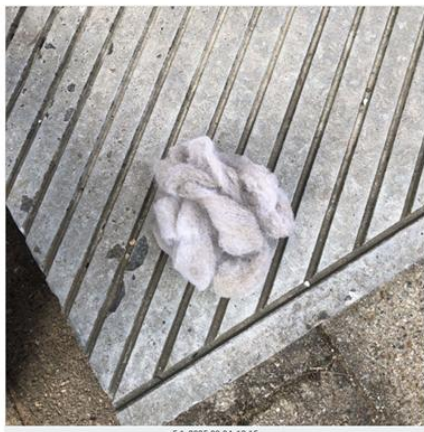
*Der har været en del forvirring vedr. filtre i ventilerne på væggene i opholdsrum i de almindelige renoveringsboliger.*

*Der skal ikke være isoleringsmateriale som vist på nedenstående billede – hvilket desværre er set en del steder.*

*Der skal i alle disse boliger være friskluftsventiler med et filter som dette:*

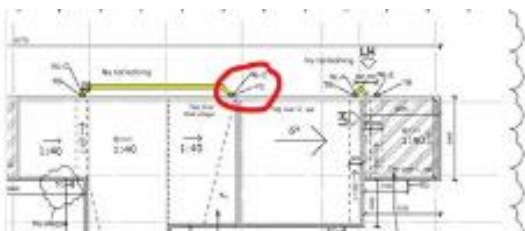
Arbejdet er udført jf. Projekt:

*Udspyr sidder som projekteret, og afvandingsplanen er fulgt.*

*Rambøll genbesøger adressen for at se om der kan gøres noget*
