Vridsløselille Andelsboligforening
Afdeling 60 - Hyldespjældet

Type: C2 - 4 rum
Størrelse: 86,0 m²

Termografering d. 01.04.2020
Udeklima: Mest overskyet, svag vind, cirka +5 gr.
Indeklima: Flyttelejlighed, cirka +19 gr.

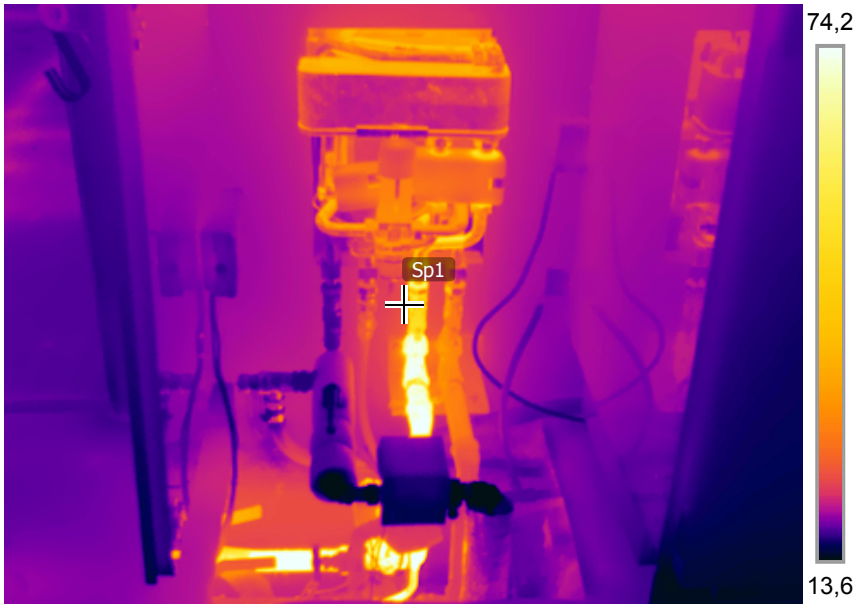
FLIR0135.jpg FLIR T840 82510065

Brugsvandsvarmeveksler - Termix One type 1 u/kabinet (årgang 2004) - uden tapning af varmt brugsvand

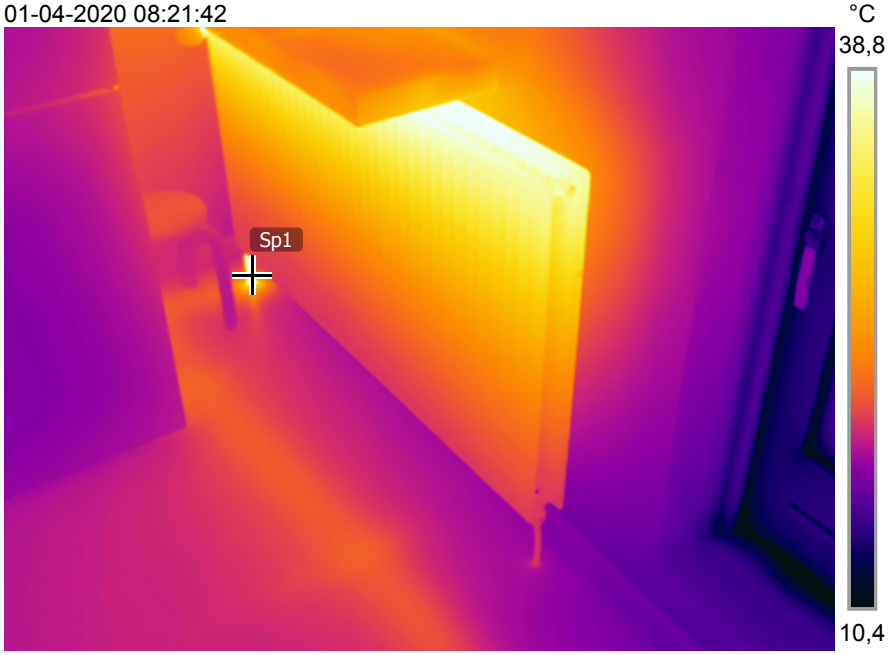
FLIR0088.jpg FLIR T840 82510065

Radiator i køkken

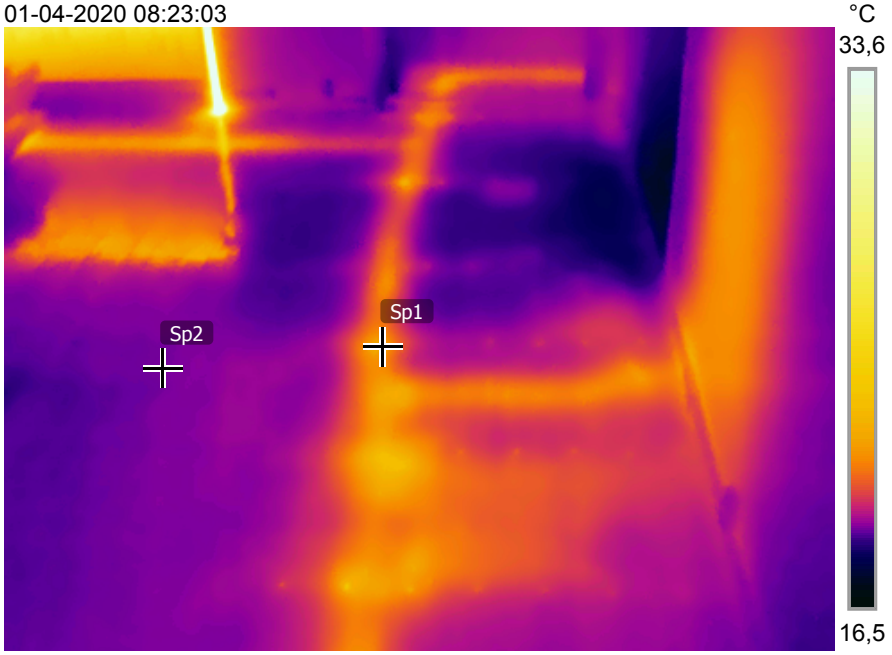
FLIR0089.jpg FLIR T840 82510065

Varmerør til radiatorer ses tydeligt (fremløb). Gulvet er på trods af 5 cm isolering over varmerør (kobberør) ca. 3 gr. varmere ved varmerør ift. øvrigt gulv

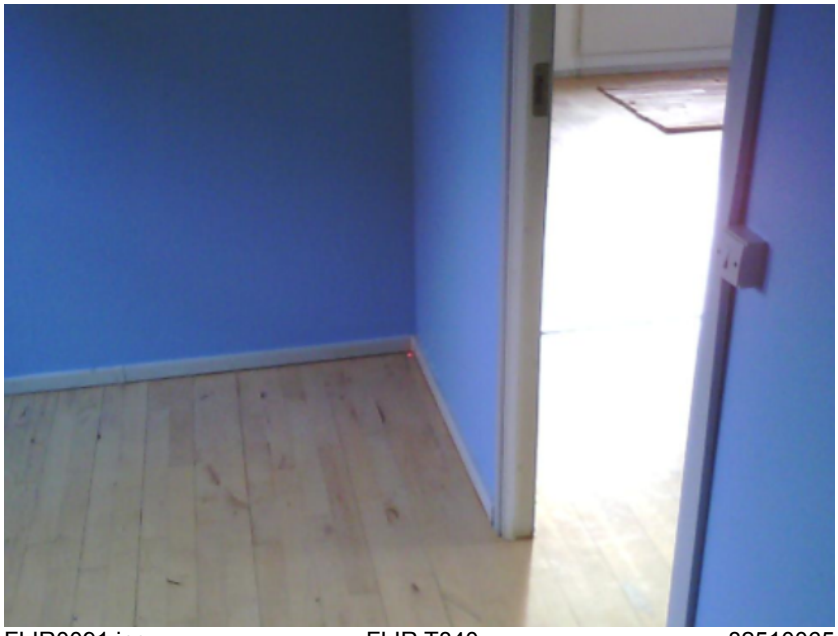
FLIR0091.jpg FLIR T840 82510065

Radiator i værelse mod gade

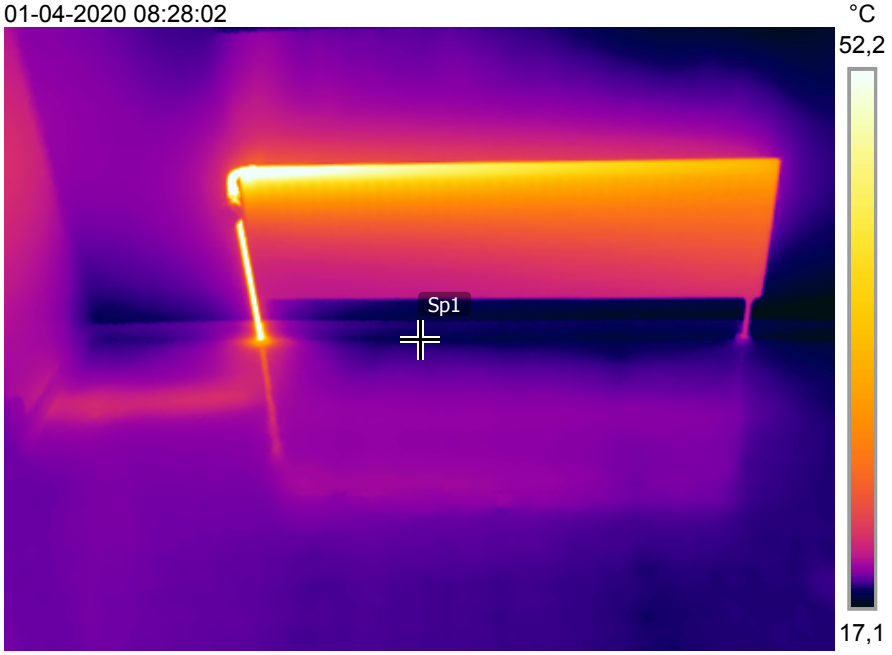
FLIR0094.jpg FLIR T840 82510065

Radioator i værelse mod have

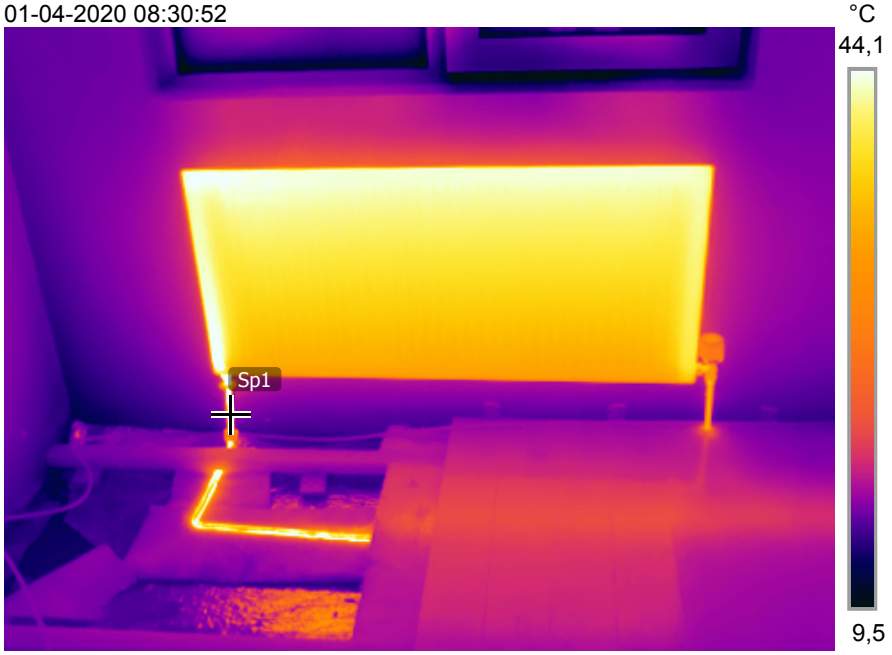
FLIR0096.jpg FLIR T840 82510065

Radiator i forlængelse af stuen

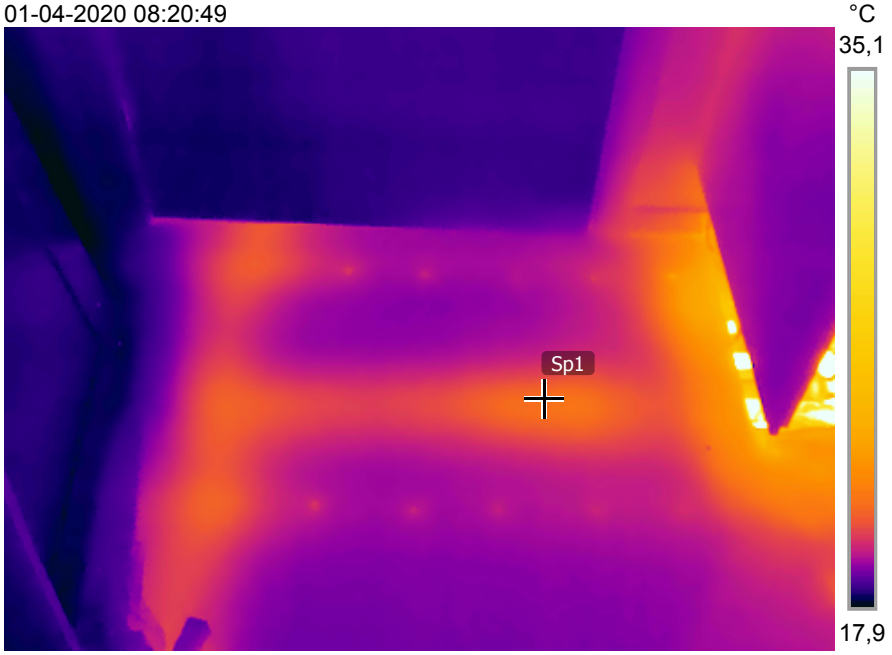
FLIR0087.jpg FLIR T840 82510065

Gulv ved varmekanal

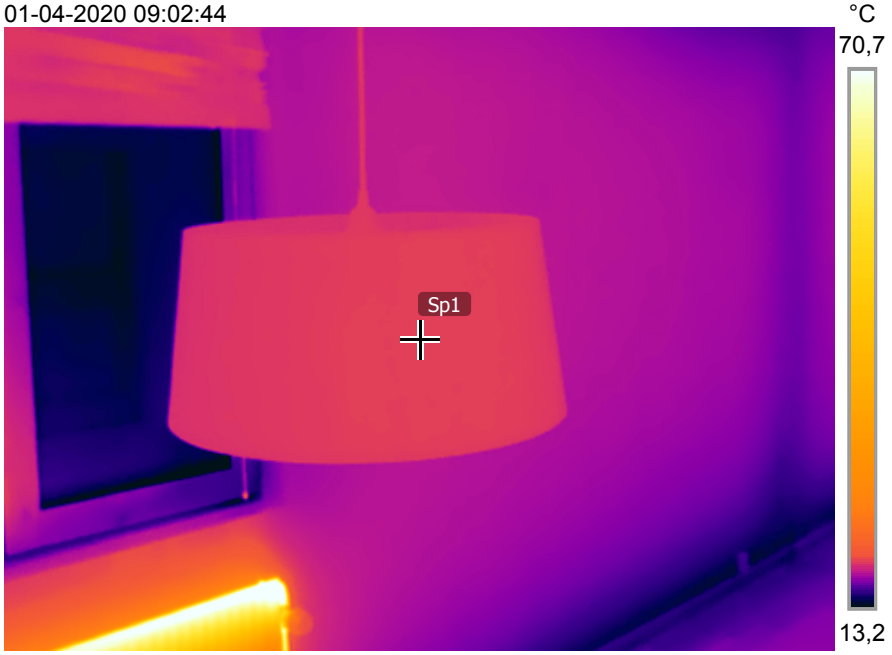
FLIR0097.jpg FLIR T840 82510065

Opholdstue og værelse ved gavl. Lodrette elementsamlinger, tagfod og også gulvstrøer fremstår som kuldebroer

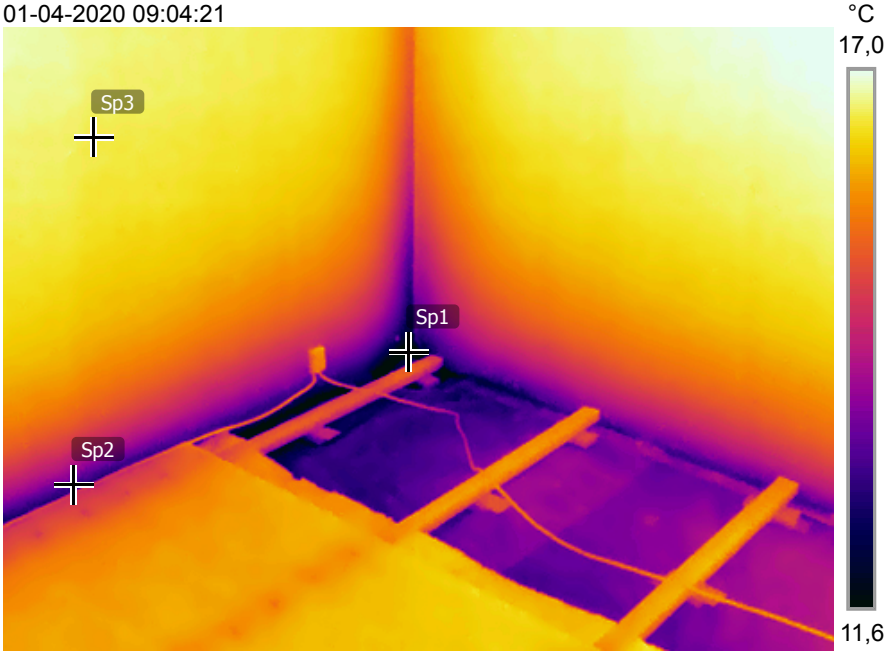
FLIR0100.jpg FLIR T840 82510065

Ydervægshjørne - generelt koldt ved gulv, særligt i det udadgående hjørne, som er eksponeret med stor udvendigt overfladeareal mod udeklimaet. Lidt væk fra hjørnet er der 13 gr. ved gulv ved rumtemperatur på ca. 19 gr. og 5 gr. ude.

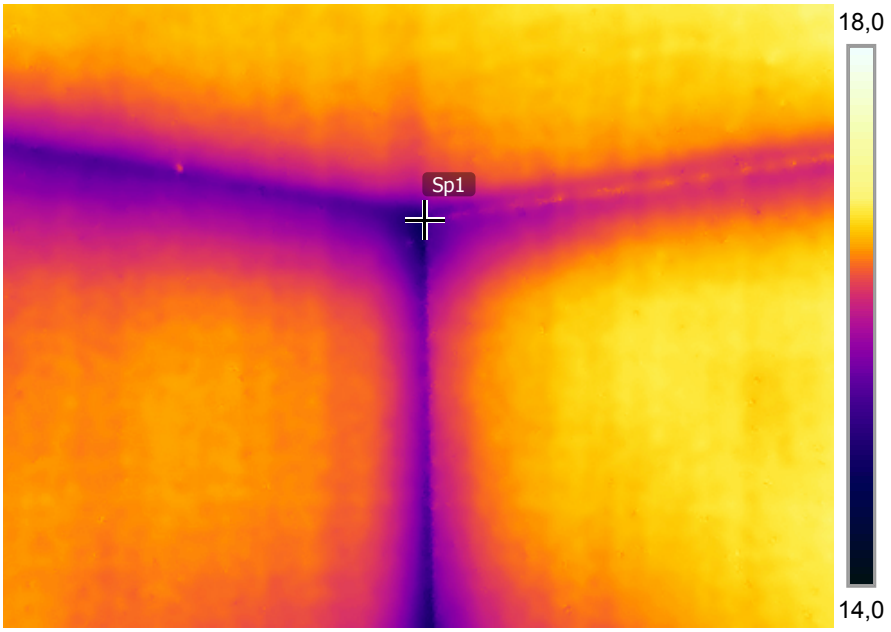
FLIR0101.jpg FLIR T840 82510065

Ydervægshjørne ved loft/tag

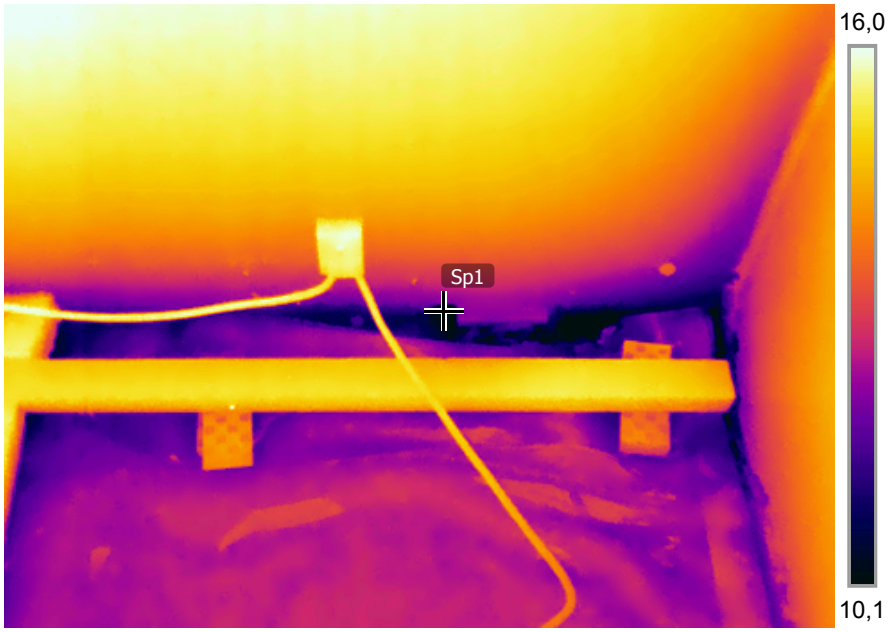
FLIR0104.jpg FLIR T840 82510065

Ydervægshjørne. Mindre utætheder ved træklods understøtninger (dog fremprovokeret ved at stikke lidt i mørtlen med skruetrækker)

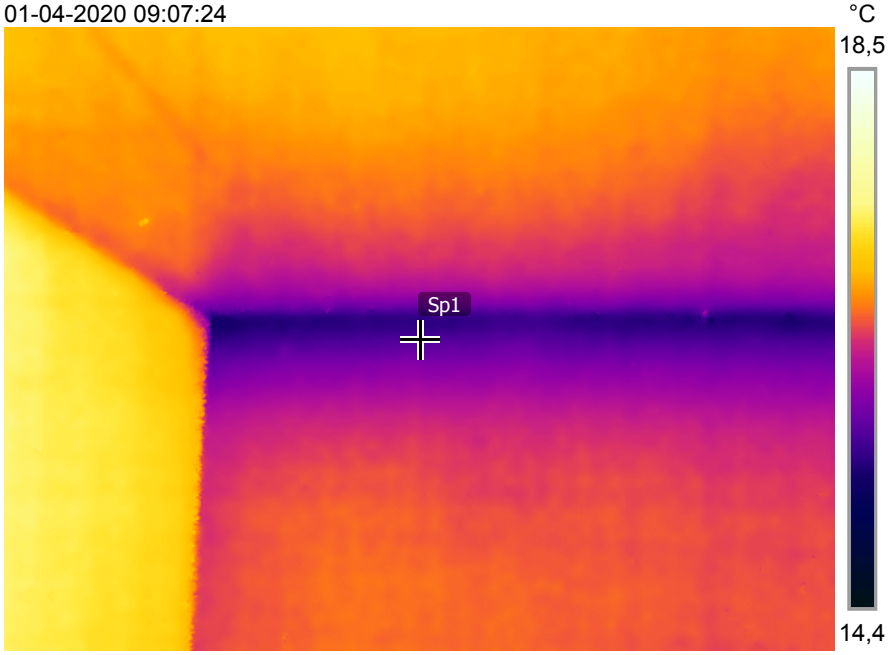
FLIR0106.jpg FLIR T840 82510065

Gulv ved indervæg

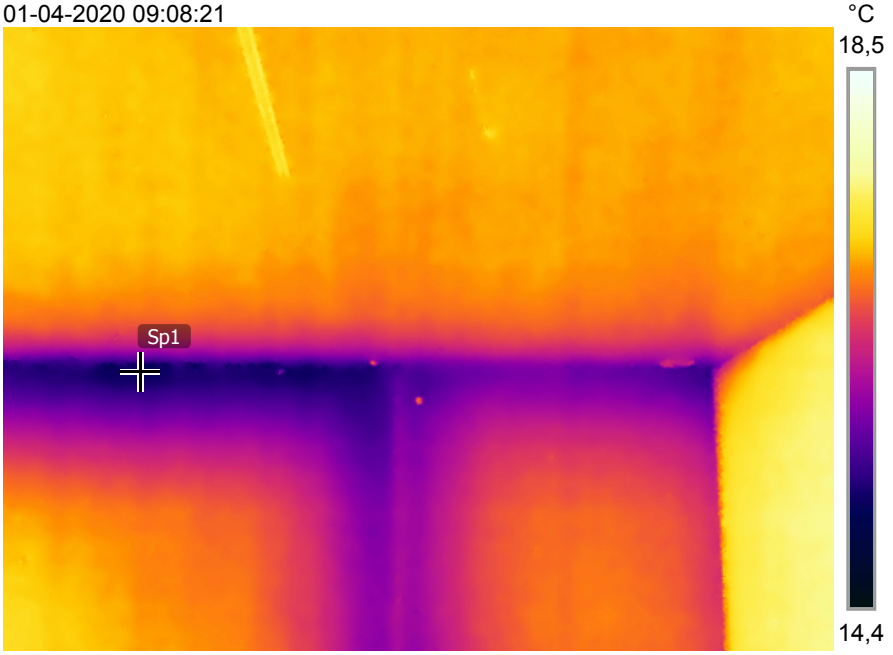
FLIR0108.jpg FLIR T840 82510065

Loft/tag ved indervæg

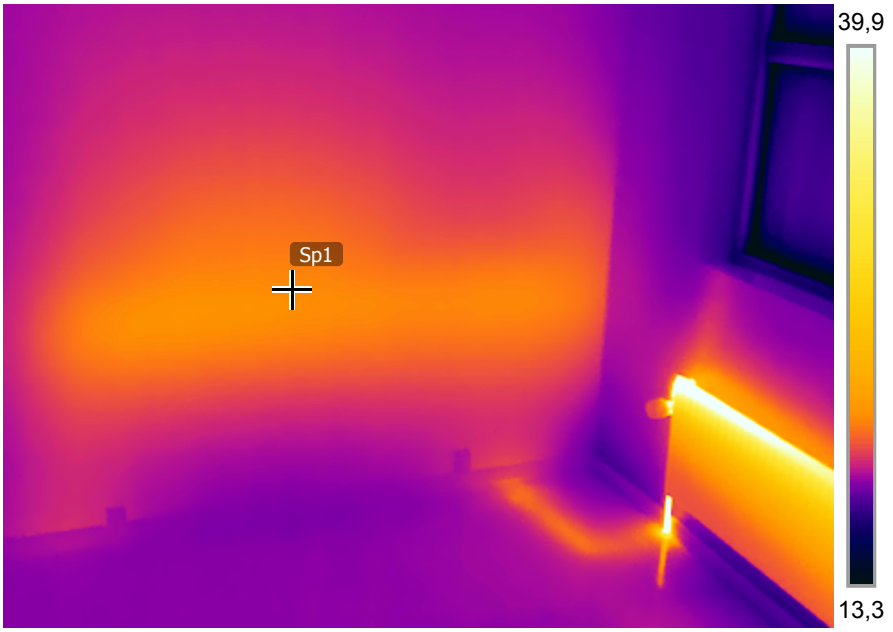
FLIR0112.jpg FLIR T840 82510065

Værelse mod have, hvor Indervæg er påvirket af varm radiator i opholdstuen

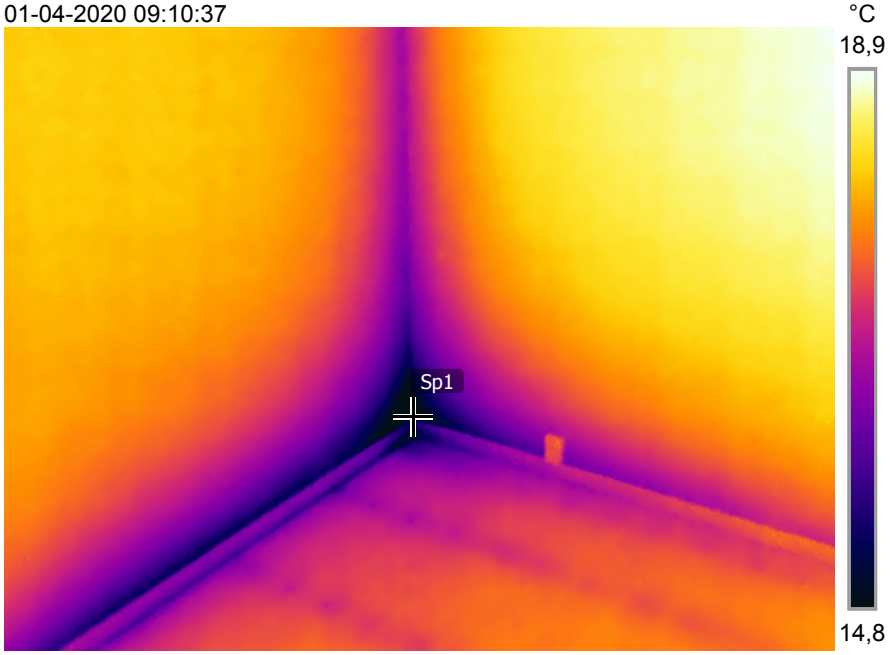
FLIR0113.jpg FLIR T840 82510065

Ydervæg ved lodret lejlighedsskel

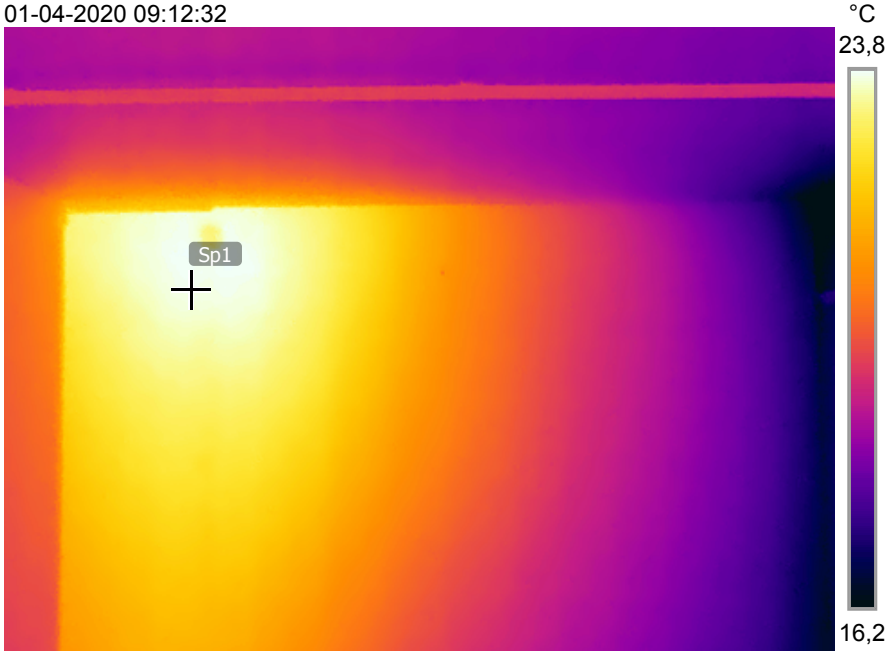
FLIR0119.jpg FLIR T840 82510065

Skillevæg ind mod nabo er væsentligt varmere end øvrig væg

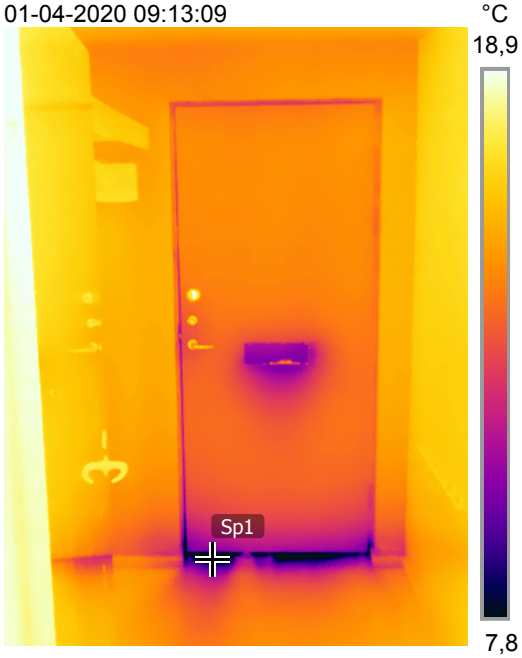
FLIR0120.jpg FLIR T840 82510065

Yderdør er meget utæt ved bundstykke

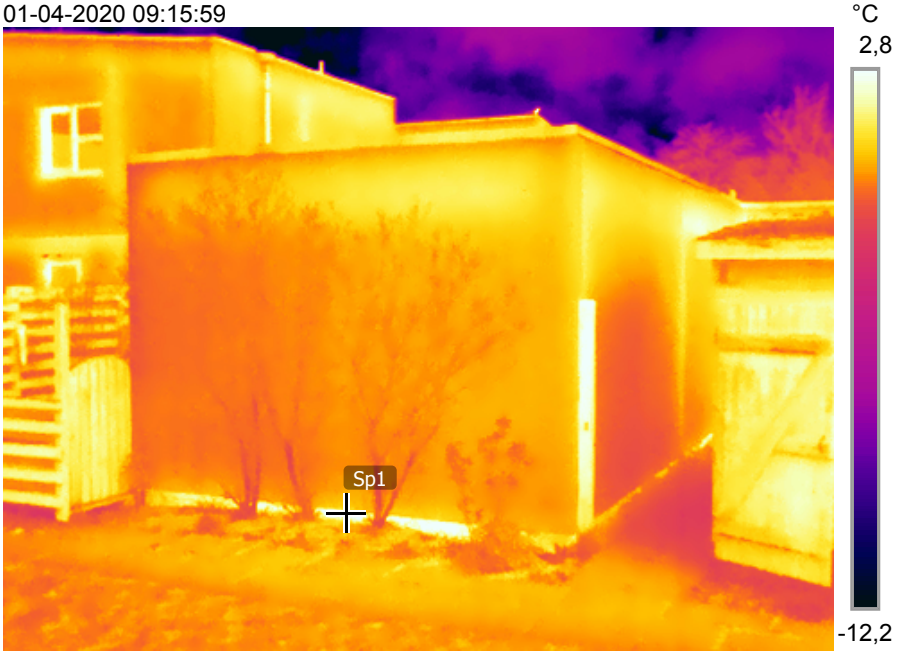
FLIR0125.jpg FLIR T840 82510065

Soklen udgør en betydelig kuldebro, der er ca. 3,5 gr. varmere end den øvrige ydervæg,

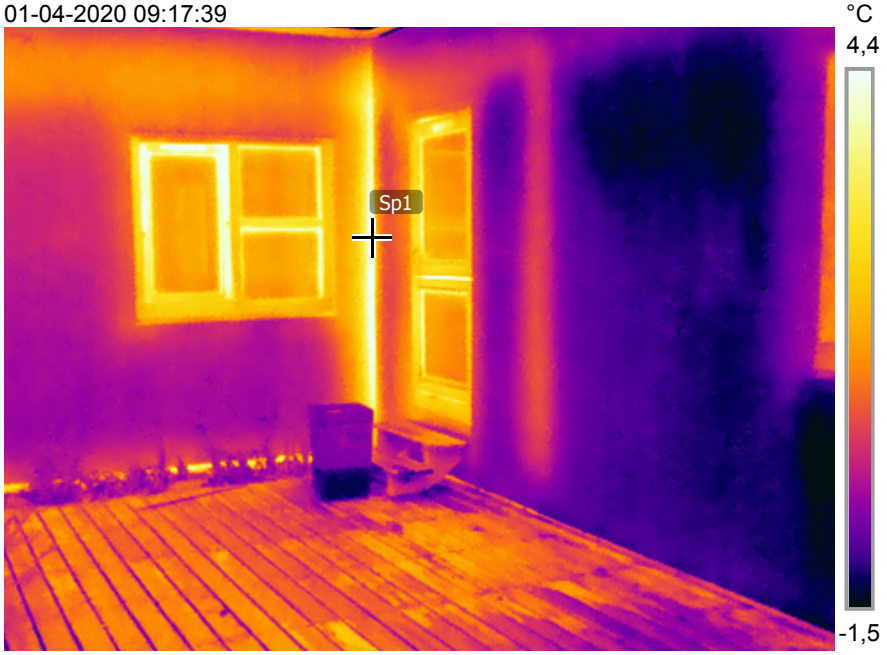
FLIR0130.jpg FLIR T840 82510065

Kuldebro - tyder på at isoleringen ikke er ført ubrudt igennem i det indadgåede ydervægshjørne

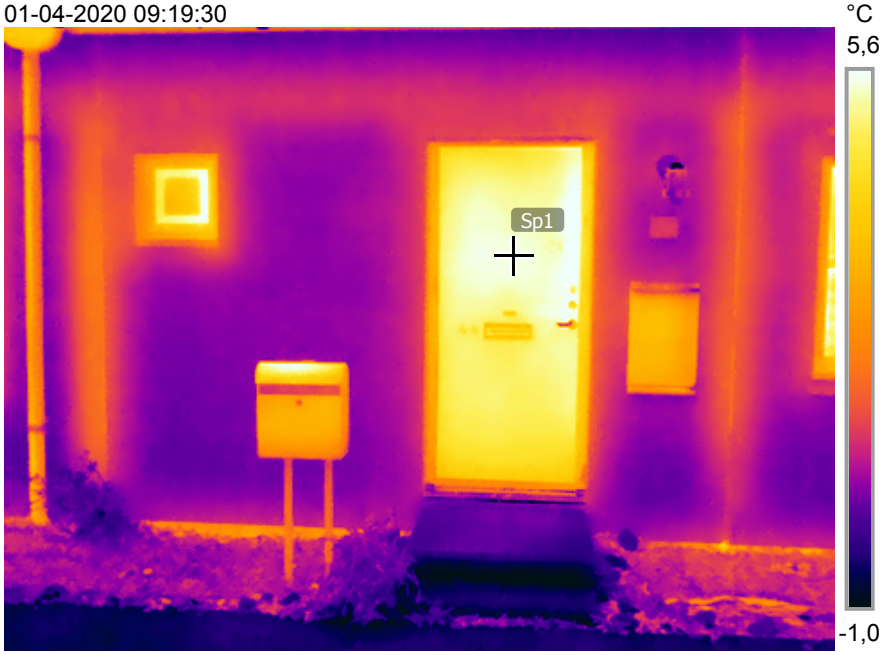
FLIR0132.jpg FLIR T840 82510065

Hoveddøren er dårligt isolererende (varm)

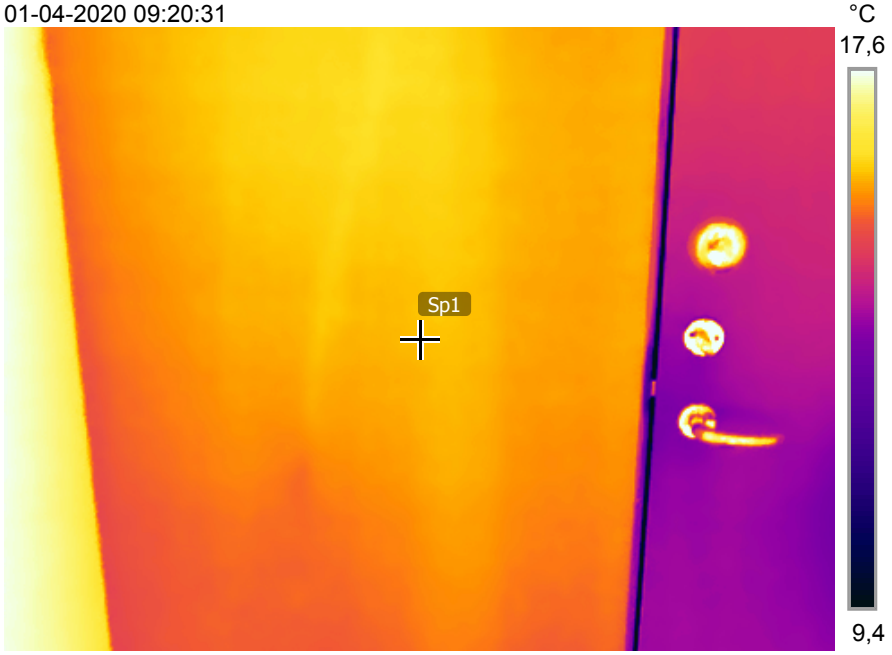
FLIR0134.jpg FLIR T840 82510065

elskabe udgør ikke en kuldebro
