BO-VEST. AFD. 10. HYLDESPJÆLDET

SKIMMELUNDERSØGELSE AF TERRÆNDÆK OG GULVE

SÆRUNDERSØGELSE

PROJEKTNR. P-70937 / A004108
DOKUMENTNR. A004108-007-01
VERSION 2
UDGIVELSESDATO 28.april 2014
UDARBEJDET Merete Hjorth Rasmussen - MHR
KONTROLLERET Michael Vesterløkke - MV
GODKENDT MV

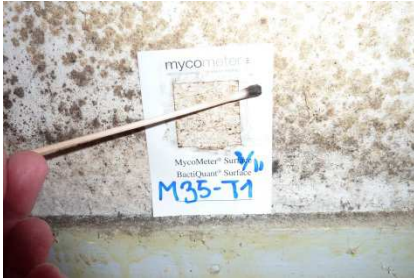
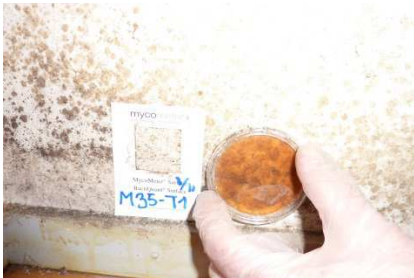
Væg (o gulv)	Væggen <u>over</u> gulvet (modsat alle andre prøver, der er taget <u>under</u> gulvet)

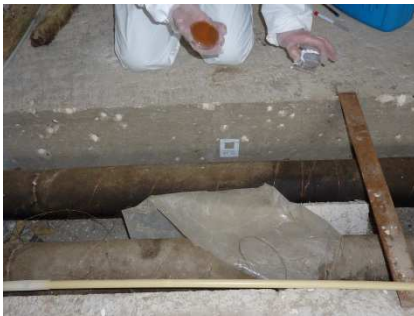
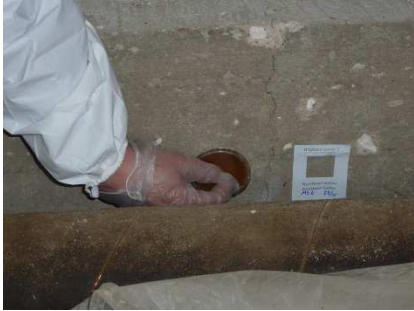
Varmekanal	Varmekanal, side = betonside i varmekanal, plade = underside af masonitplade, der ligger over varmekanalen

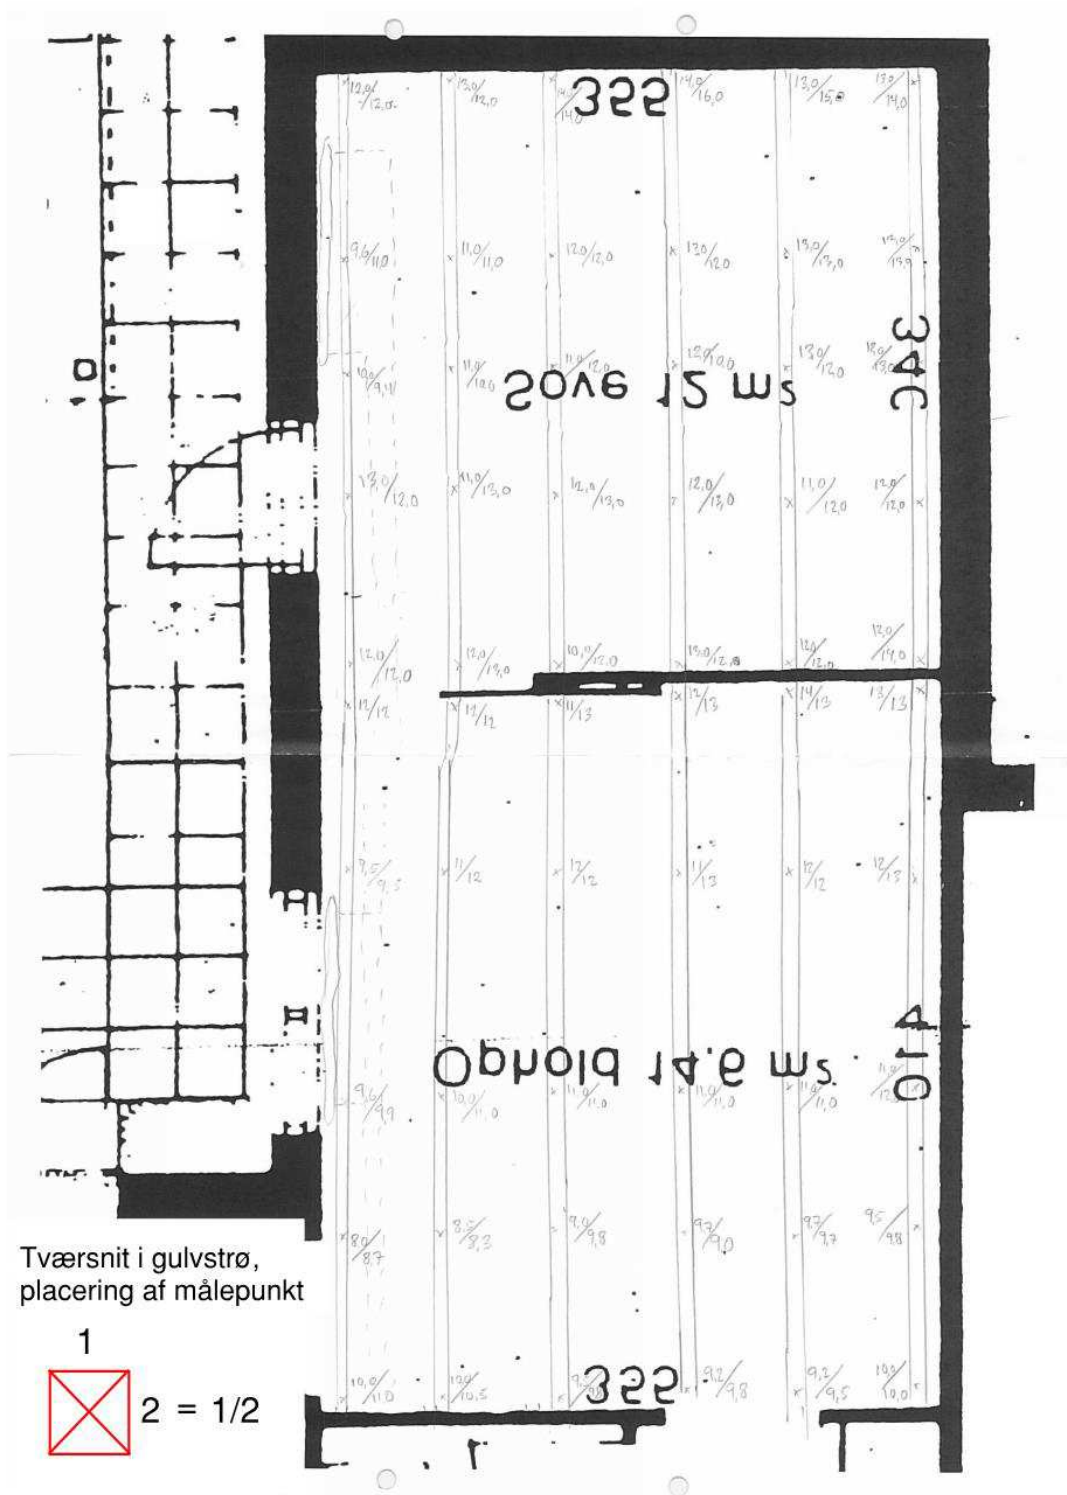
A.2.2 Plan med fugtmåling på underside gulvbrædder

Sadelstræde 1 Stue og soveværelse
 Fugt underside gulvbrædder

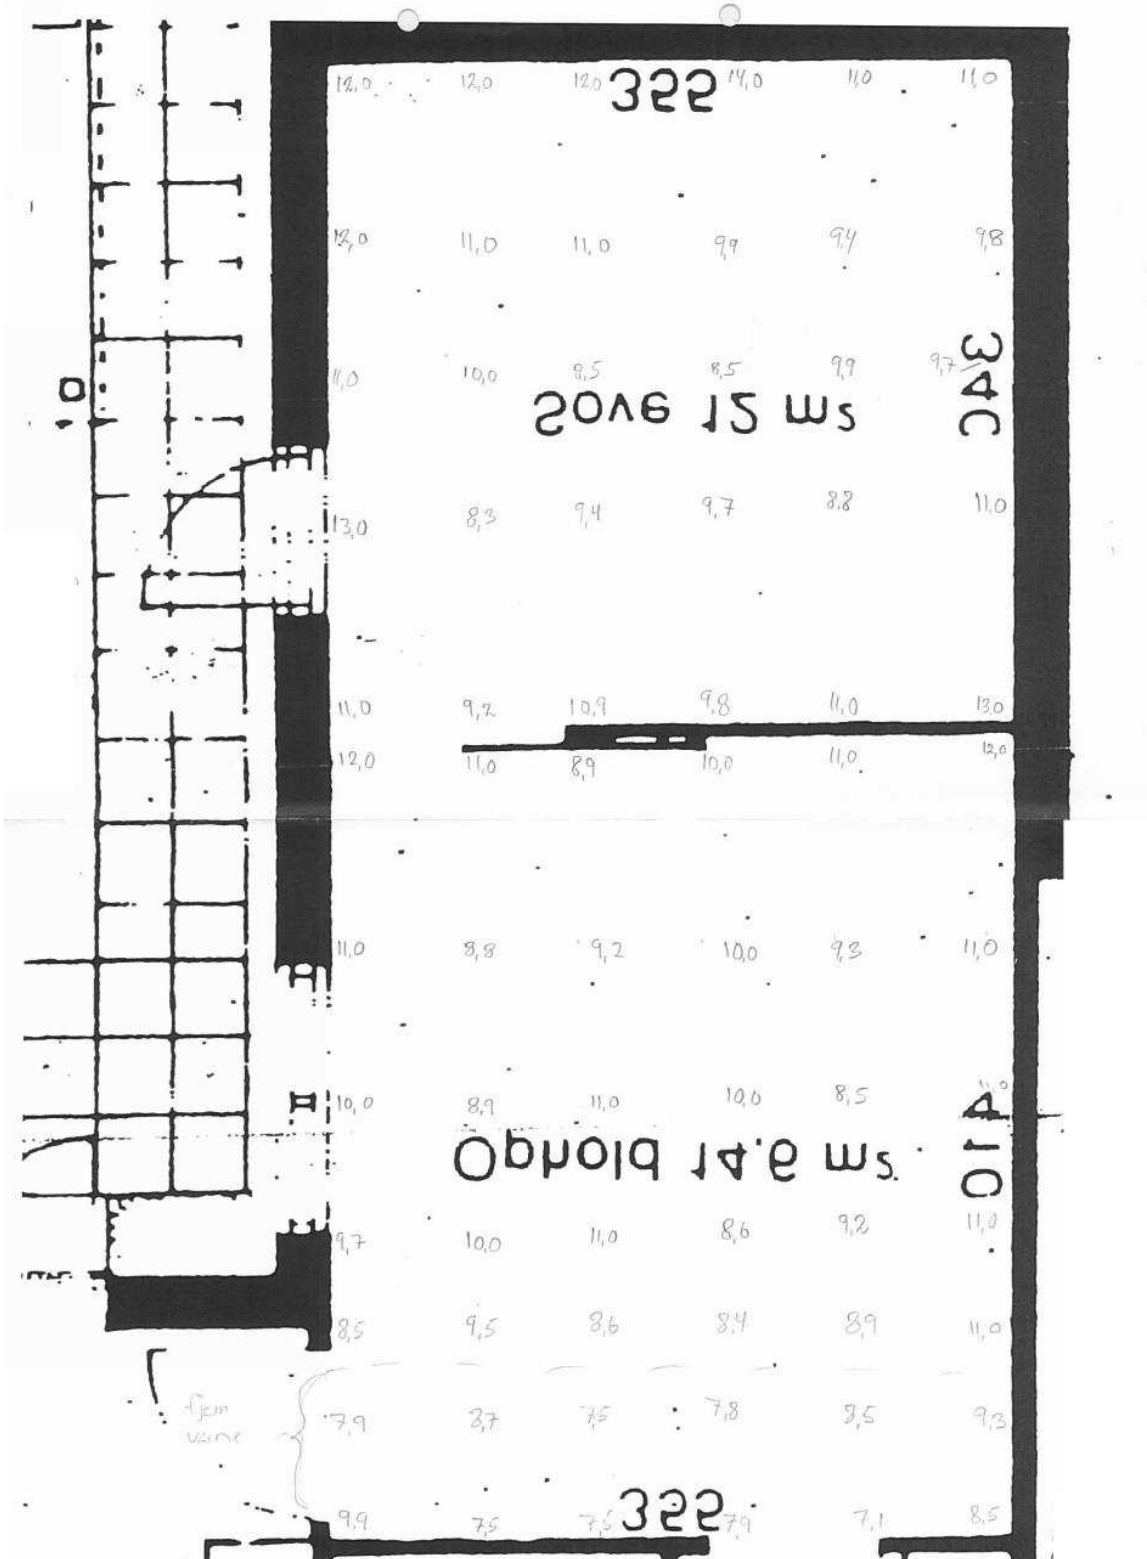
A.2.3 Plan med revneregistrering og mærkning af betonkerner

- Revner
Betondækkene har flere steder revner med revnevidder op til 1,5 mm, der tilsyneladende er gennemgående i hele terrændækkets tykkelse. Der er set revner i flere af de fritlagte betondæk. Det er såkaldte svindrevner, der er dannet kort efter udstøbningen af betondækket. Se eksempel på revneregistrering i *Bilag A.2.3*.

Betonen i terrændækkene har svindrevner med revnevidder målt op til 1,5 mm. Revnerne er tilsyneladende gennemgående i hele betondækket.

Der er fundet gennemgående revner i betondæk, men vi vurderer, at det ikke betyder noget i forhold til fugt og skimmel, da vores observationer har vist et velfungerende drænlag under betondækkene.

Revnerne kan dog have betydning for opsivning af radon, i de områder hvor radonniveauet i jorden er højt.

Sadelstræde 1 Revneregistrering
Revnevidder i mm

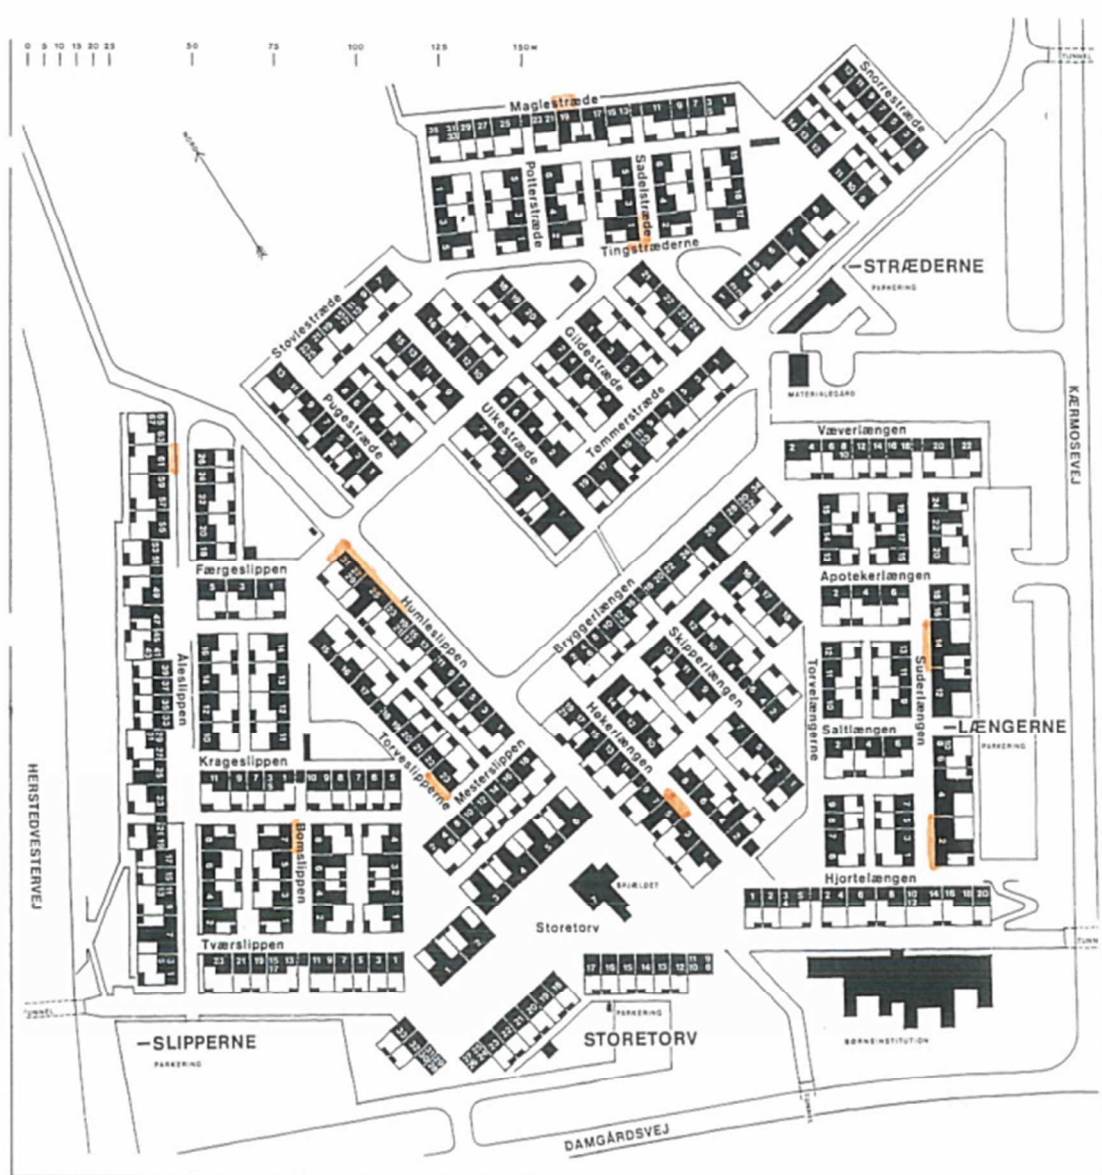
A.5.2 Regnvandsledninger udvalgt til tv-inspektion

Regnvandsledninger udvalgt til Tv-inspektion
jy memo af 17. dec. 2013

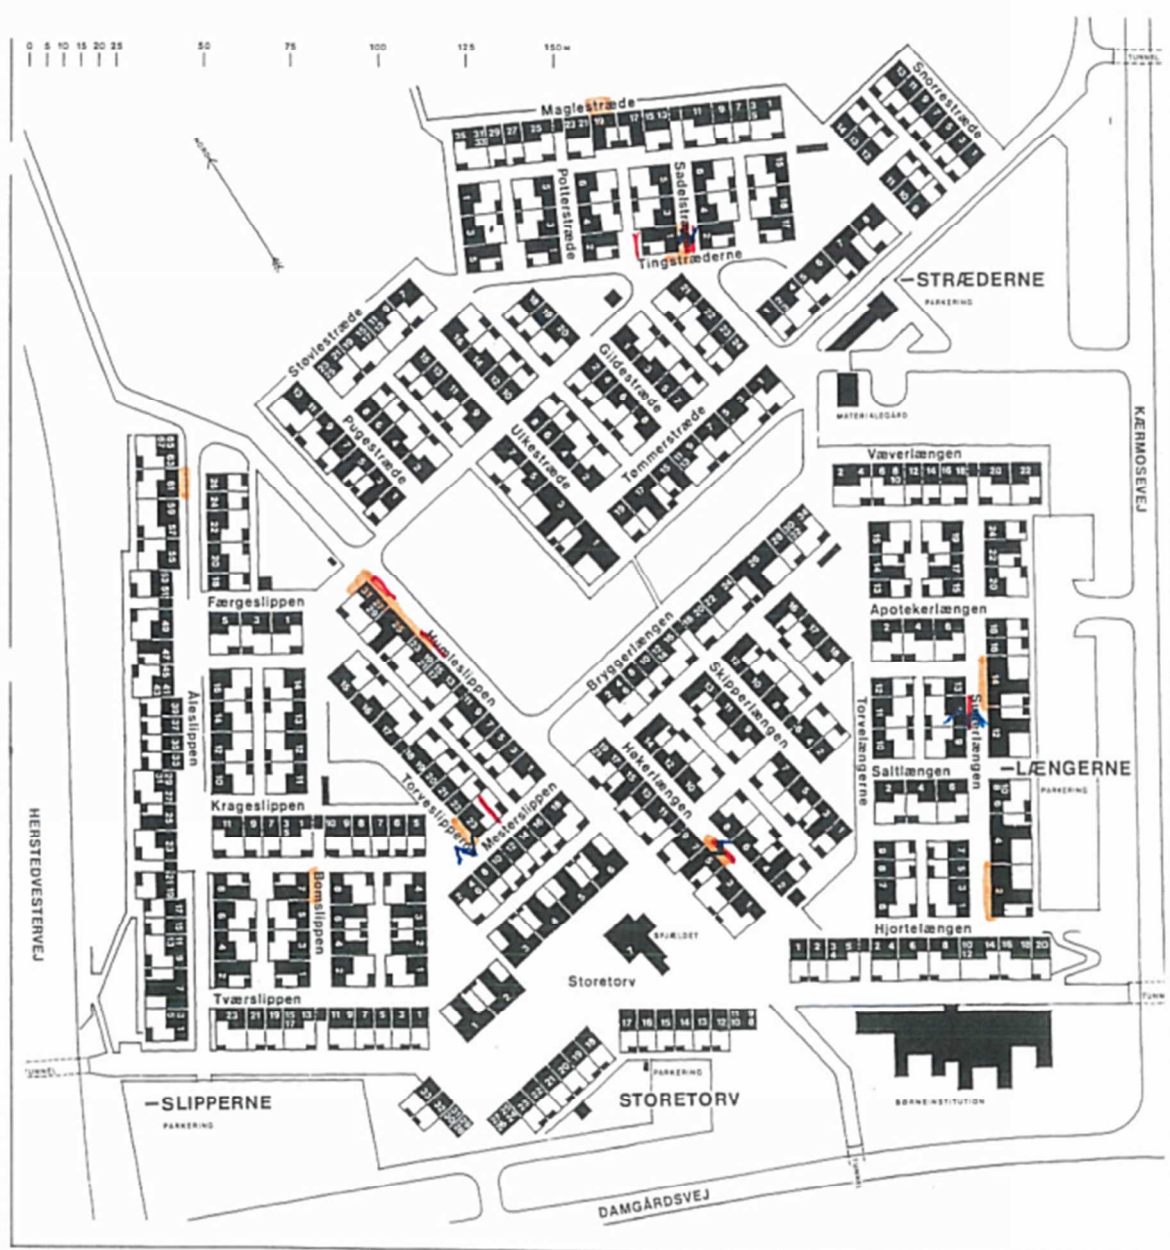
A.5.3 Regnvandsledninger og skimmel

- █ Regnvandsledninger udvalgt til Tv-inspektion jf memo af 17. dec. 2013
- ~ Steder hvor tv-inspektionen måtte stoppe pga forskudte samlinger eller aplejring af grus
- Adresser, hvor der er fundet massiv vækst i boligen
