JUNI 2018
BO-VEST. AFD. 60 HYLDESPJÆLDET

PROJEKTBEKRIVELSE

BILAG TIL SKEMA A ANSØGNING

PROJEKTNR. DOKUMENTNR.
A004108 A004108-Helhed-01

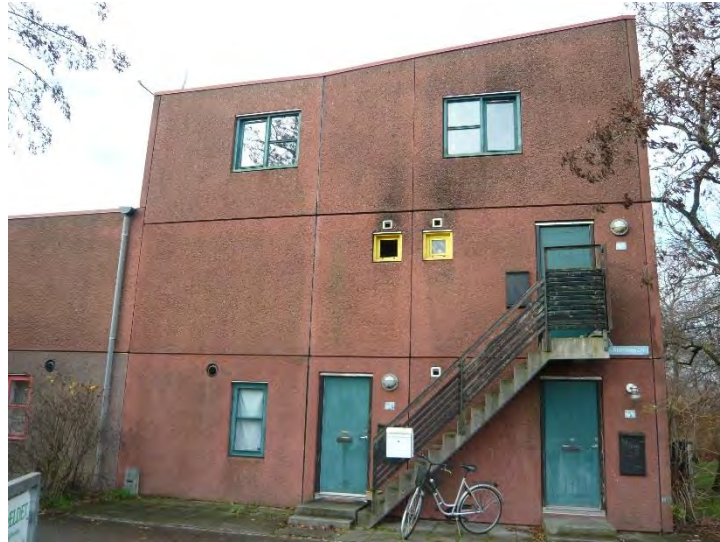
Betonfacaderne har skader nederst på "tåen" og nederst på siden af hjørneelementer. Det skyldes for dårlig udstøbning af betonen og for lille dæklag over armeringen.

Mange steder ses revner og betonafspængninger, men de fleste steder er skaderne under udvikling og kan ikke ses på forsiden endnu.

De blå betonelementer har netrevner, p.g.a. alkaliskreaktioner.

- > Betonreparationer
- > Udskiftning af mest skadede blå betonelementer
- > Fugtbremsende overfladebehandling af resterende blå skadede betonelementer
- > Renovering af lodrette fuger ved opskæring og isolering
- > Overfladebehandling f.eks. svumning med indfarvet mørtel på alle betonoverflader

Der skal udføres total registrering og vurdering af alle blå elementer på det tidspunkt hvor renoveringen skal udføres. De mest skadede blå betonelementer skal udskiftes. Heraf er en del bærende portelementer.

Blå betonelementer overfladebehandles for at mindske opfugtning af betonen og dermed mindske udviklingen af revner. I forbindelse med renoveringen skal det kontrolleres ved yderligere betonundersøgelser, at revneudviklingen ikke allerede er blevet for fremskredet, til at nedbrydningen kan bremses.

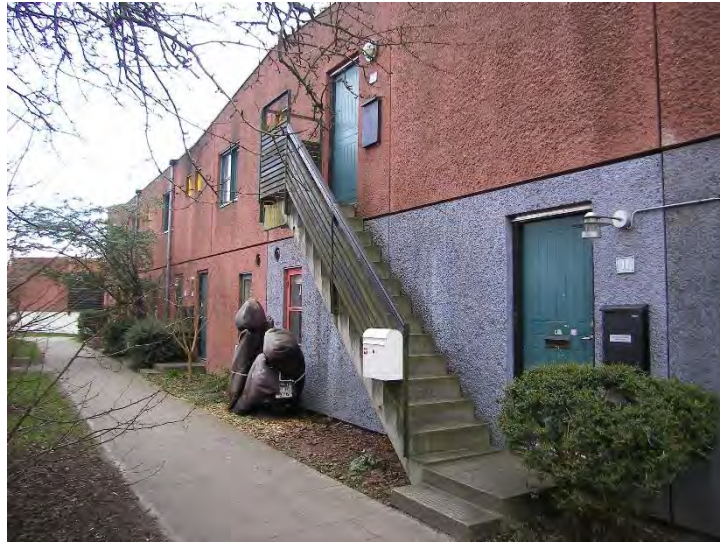
Armeringsjernene i betonen rustet på grund af kloridangreb fra tørsaltning og for lille dæklag.

- > Trappeelementerne fjernes
- > Værst angrebne betonbjælker udskiftes
- > De nye trapper gøres mindre stejle

Alle betontrapper skal udskiftes.

De værst angrebne betonbjælker udskiftes. Kloridprøverne, der er taget af betonbjælker, viser kloridindhold lige under den kritiske grænse og i et tilfælde en del over. Det betyder, at hver enkelt betonbjælke må undersøges yderligere for klorider i forbindelse med nedtagning af trappeløb, da overside af bjælker ikke kan undersøges, når trappeløb er monteret. Det vurderes at halvdelen af betonbjælkerne skal udskiftes.

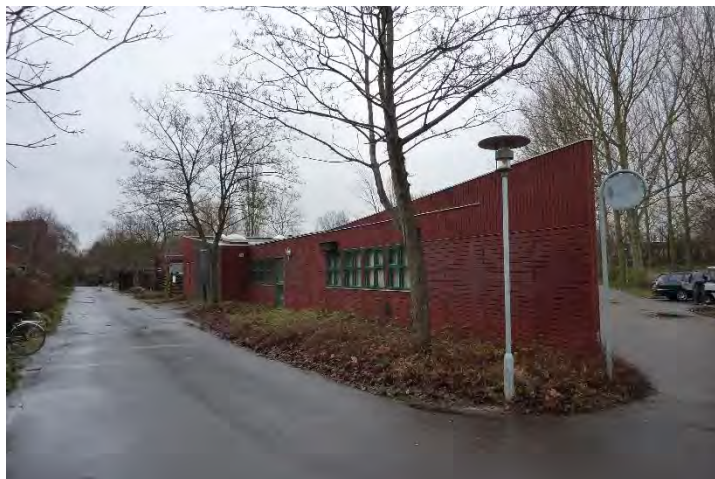
Træfacader er udført med fejl i konstruktionen og er i meget dårlig stand med bl.a. mange rådskader både i facadebeklædning og i bærende konstruktioner. Konstruktionsfejl er manglende ventilation af træbeklædning, manglende friholdelse fra terræn samt forkert udførte drypkanter.

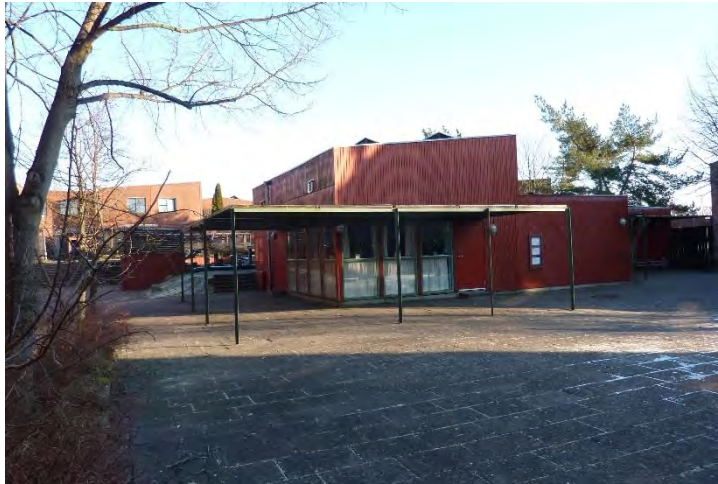
Træfacader er udført med fejl og er i meget dårlig stand med bl.a. mange råds-
skader. Konstruktionsfejl er manglende ventilation af træbeklædning,
manglende friholdelse fra terræn samt forkert udførte drypkanter.

Alle steder gennemgås træskelet for råd- og svampeskader og eventuelle skader udbedres.
