# HYLDESPJÆLDET HELHEDSPLAN

BO-VEST AFDELING 10, HYLDESPJÆLDET

# INDEKLIMA – VURDERING AF EKSISTERENDE FORHOLD FOR YDERVÆGGE

MARTS 2017

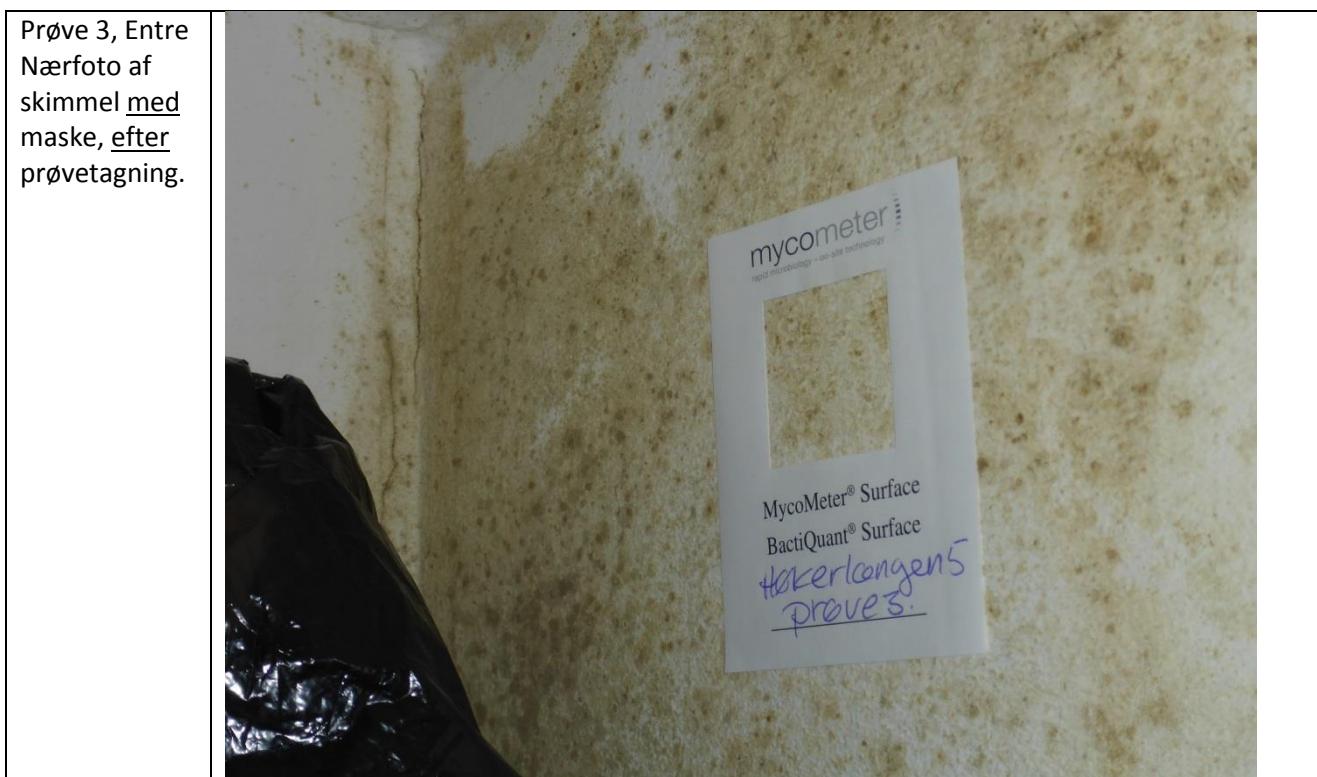
**Bilag D**  
**Sammenfatning af skimmelsvamp undersøgelser.**

Adresse	Registreret af	Dato	Udetemp. [°C]	RF ude [%]	Prøvested nr.	rum	Placering af skimmel										Måling af skimmel		Bemærkninger nr., se nedenfor	Ude vandindhold [g/m³]	Inde vandindhold [g/m³]	Fugttilvækst [g/m³]	Fugtbelastningsklasse										
							stue	køkken	soveværelse	badeværelse	Skabsrum	trapperum/gang	Inde luft temp. [°C]	RF inde [%]	nord	øst	X	syd	X	vest	Midt på væg	Gulv over port	Lodret elementsamling	Vandret vægsamling	Samling gulv	Samling loft	Hjørne loft/væg	Hjørne gulv/væg	Omkring vindue/dør	Areal af skimmel cm²	Skimmelprøve - mycometral		
Åleslippen 12	IMR	17. 02	8	83	1	stue	X						21	46																			
	IMR	17. 02	8	83	2	X							21	46	X	X	X	X															
	IMR	17. 02	8	83	3						X	21	46	X							1												
Åleslippen 39	IMR	13. 02	2,4	52							X	20	35	X	X																		
	IMR	13. 02	2,4	52							X	20	35		X	X																	
Åleslippen 41	IMR	14.02	5	54	1	X						21	38	X		X
