HYLDESPJÆLDET HELHEDSPLAN

Dokument: **BILAG E** **Tekniske forundersøgelser Trin 3, renoveringsforslag.
Supplement 2, COWI**

TEKNISKE FORUNDERSØGELSER

SUPPLEMENT 2, MARTS 2017

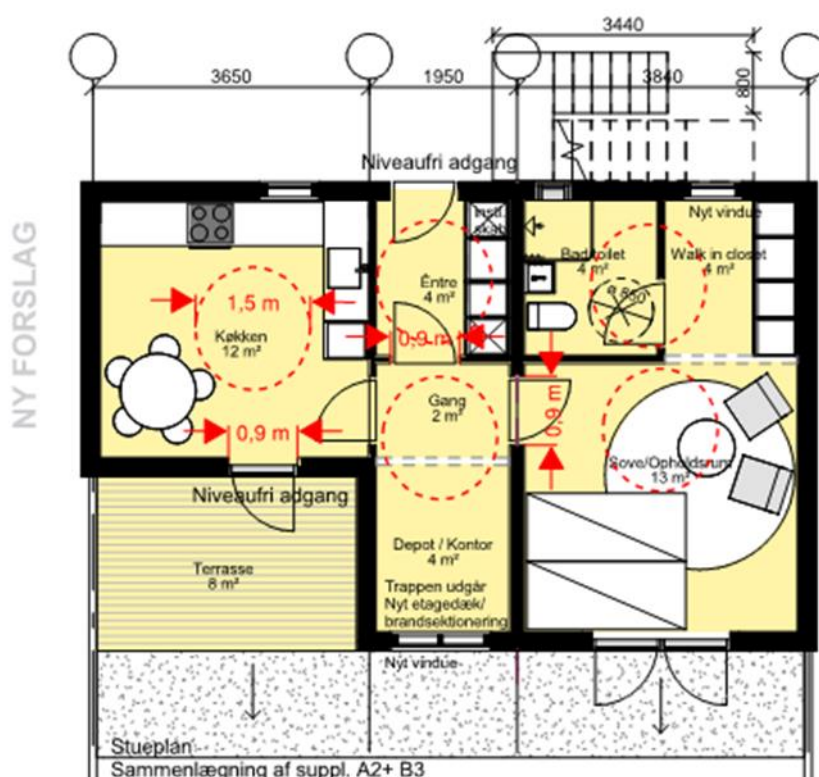
I efterfølgende skitse er det illustreret, i hvilket omfang krav er opfyldt.

Det ses, at alle krav kan opfyldes, hvis skabe fjernes i entre og hvis bad/toilet og walk in closet lægges sammen til et samlet badeværelse.

For langt de fleste gangbesværede giver den viste indretning fuld tilstrækkelig adgang og en bedre mulighed for indretning af skabe. Hvis Landsbyggefondens krav skal opfyldes er det nødvendigt med en større ombygning af badeværelset end indeholdt i ansøgning 2016. Det skønnes, at udgifterne hertil vil være i størrelsesordenen kr. 150.000 per bolig.
