Referat

Projekt navn **Hyldespjældet Fysisk Helhedsplan**
Emne **Byggeudvalgsmøde om fysisk helhedsplan**
Mødedato **Den 19. august 2024 kl. 16.00-18.00**
Sted **Beboerhuset**
Møde nr. **36**
Referent **Rambøll/BO-VEST**
Deltagere

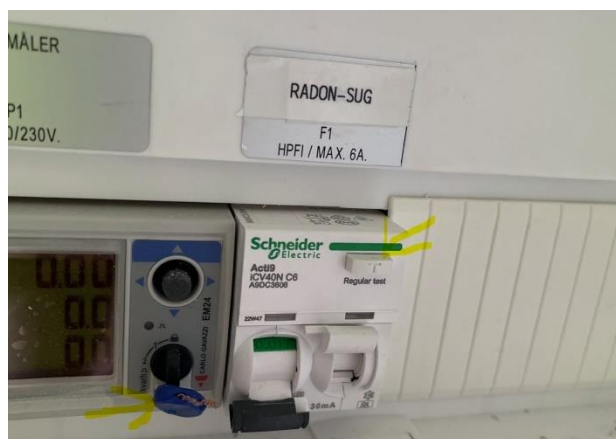
- a. Radonsug, status inddækning af radonrør og støj

NCC udfører prøve, hvor der fjernes hver anden opsatte liste, og der justeres så der er lige afstand imellem listerne. "Hatten/Inddækningen" i toppen bibeholdes. Herved vil inddækningen fremstå mere som et espalier.

NCC har besigtiget radon sug og fundet flere som ikke var indreguleret eller var indreguleret forkert (herunder de der har været henvendelser om).

Alle sug bliver nu gået igennem og der hvor der endnu ikke er indreguleret eller hvor der er indreguleret forkert, vil det blive oprettet. Processen er i gang.

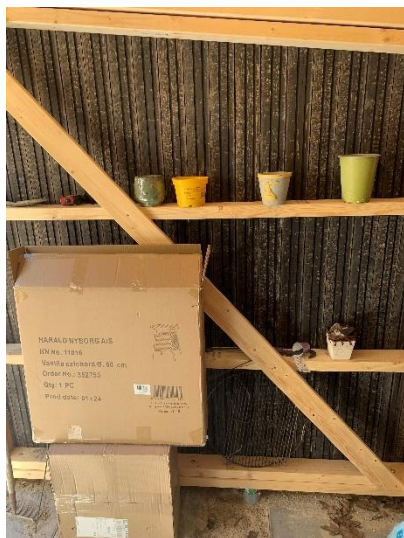
Der findes en problemstilling med en beboer der har opsat 12 hegnbrædder på sit hegn. Dette vil være imod hegnreglerne. Beboeren skal have en henstilling om at bringe forholdet i orden.

Ulovlige hegn vil blive lovliggjort. Der er et enkelt hegn hvor der kan gøres en undtagelse jf. svar fra BO-VEST jurist, fordi beboeren er flyttet ind før 1990. Det skal lovliggøres ved fraflytning.
